# Pylône autoportant endommagé par suite d'un accident (Luxembourg)

Zeitschrift: **IABSE structures = Constructions AIPC = IVBH Bauwerke**

## 11. Pylône autoportant endommagé par suite d'un accident (Luxembourg)

**Expertise:** Administration des Ponts et  
Chaussées, Luxembourg  
Bureau d'ingénieurs-conseils  
Schröder & Associés,  
Luxembourg

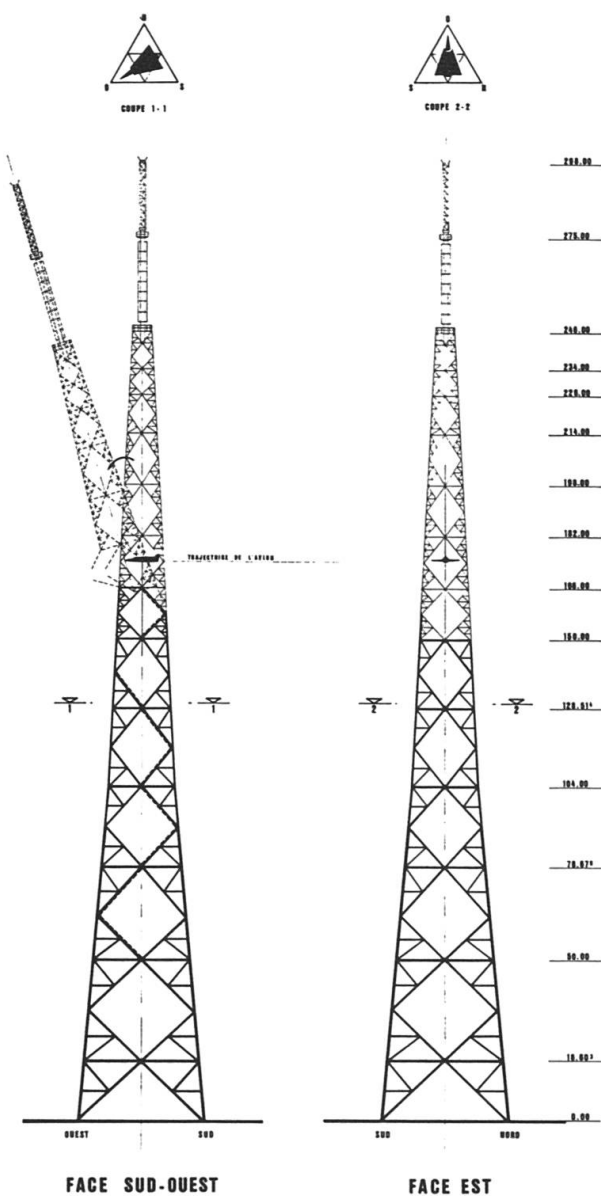
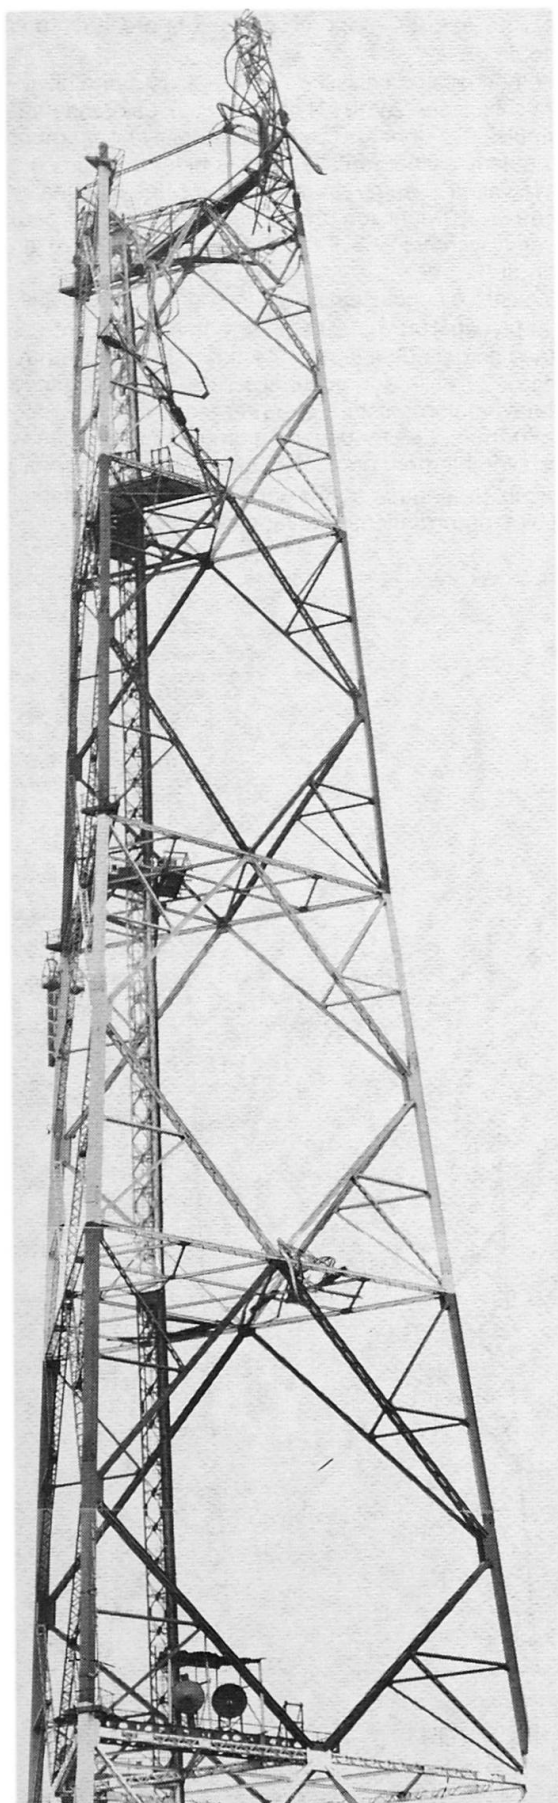
Entre le niveau 166 et 150 seulement 7 barres ont été sollicitées au-delà de la limite élastique de l'acier. Entre le niveau 139 et le sol, aucune barre n'a été sollicitée plus défavorablement que sous les conditions de services extrêmes. Les fondations n'ont pas été sollicitées plus défavorablement que sous l'effet d'un vent normal. Les calculs théoriques donnaient ainsi une confirmation aux faibles déformations relevées sur site.

- barres restées en place après l'accident
- barres ayant reçu des sollicitations sévères lors de l'impact
