# Bericht über die Arbeiten des XXV. Baujahres

Zeitschrift: **Der Münsterausbau in Bern : Jahresbericht**

Band (Jahr): **25 (1912)**

## die Arbeiten des XXV. Baujahres

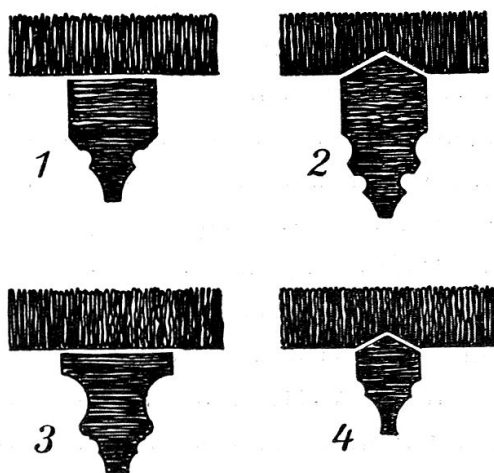
Abb. 1. Gewölberippe mit Sporen.

Abb. 1, bestand, haben unsere Gewölbe keine oder nur stark verkümmerte Sporen (Abb. 2). Diese Ausführungen entsprechen einer kunstgerechten Arbeit, wie sie im Mittelalter sonst üblich war, nicht, und sie sind die Hauptursache der entstandenen

Mängel. Ein anderer wesentlicher Grund ist in den Senkungen des Turmes zu finden, durch die die anstossenden Gewölbe natürlich stark in Mitleidenschaft gezogen wurden. Ferner kommt dazu, dass die später eingebauten Gewölbe bedeutend schwerer und massiger ausgeführt worden sind, als sie ursprünglich projektiert waren. Das Mauerwerk genügte dieser bedeutend grössern Beanspruchung nicht und wich aus. So weisen die Chormauern ringsum eine Ausweichung von 3 bis 4 cm auf und die Mittelschiffmauern eine solche von 3,5 bis 8 cm, die sich auch auf die Seitenschiffmauern übertrug. Diese weisen Ausweichungen von 3 bis 4 cm auf. Beim Mittelschiff verschlimmerten die aus ungenügendem Material erstellten Strebebogen noch die Schäden. Wie wir bei unsern Arbeiten feststellen konnten, vermochten die morschen Bogen dem Drucke der Gewölbe nicht Stand zu halten, sie krümmten sich. Die Mängel in den Gewölben gaben den Bauleuten am Münster schon bald zu tun. Im südlichen Seitenschiff stürzte bald nach dessen Fertigstellung ein Gewölbe ein; es wurde neu eingewölbt.

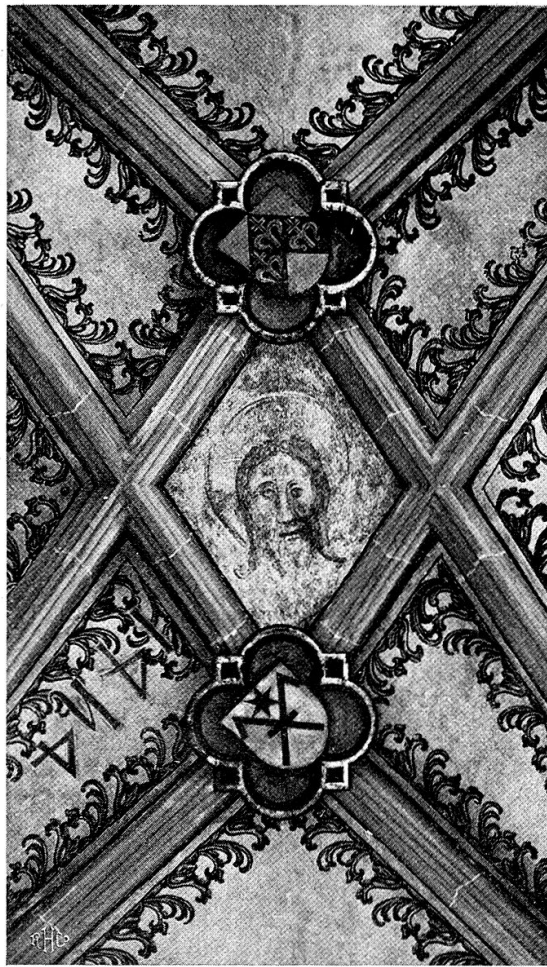
verschiedenen Stellen gerissen. Die Rippen zeigten Verschiebungen mit teilweise ganz gefährlich aussehenden Rissen. Unsere Aufgabe war nun, die Gewölbe derart zu sichern, dass auch später Bewegungen im Mauerwerk kein Unheil anstellen können. Bei den Seitenschiffgewölben trachten wir nun darnach, mit der dargestellten Konstruktion sowohl die Rippen zu verstärken, wie eine

Abb. 3. Mittelpartie des Gewölbes vor der Lombachkapelle.

Starke U-Eisen begleiten über dem Backsteingewölbe die Rippen, mit diesen durch unverrückbar in den Fugen angebrachte Bügel verbunden. Eine direkte Bindung der Rippen in den Fugen erlaubte

das schwache Rippenprofil nicht. Bei den grossen Profilen der obern Gewölbe war dies mit Erfolg durch Einbringen von Klammern möglich.
