Peter Widmer, Solothurn

# Abbatiale de Bellelay

Bericht zur Fassadenrestaurierung

**Arbeitsbeschrieb des Architekten zu den unterschiedlichen Restaurierungsmassnahmen angesichts des jeweils vorgefundenen Fassadenzustands.**

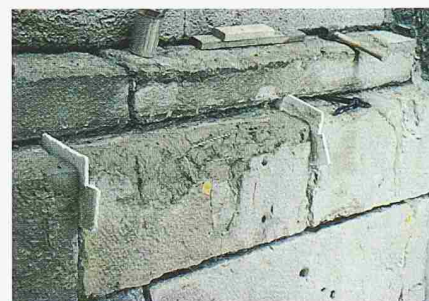
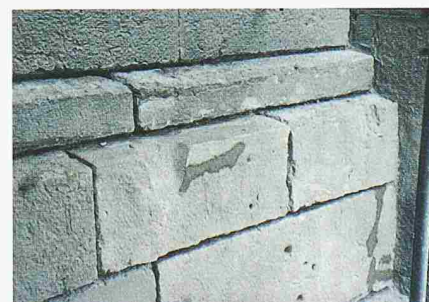
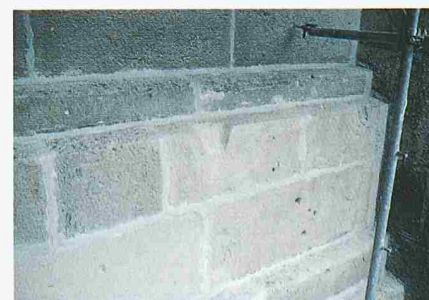
Aufmodellierung während (oben und Mitte) und nach Beendigung (unten) der Arbeiten beim kirchlichen Gesimsbereich
