# Reussbrücke Wassen - Schadenanalyse und Rekonstruktionskonzept

Autor(en): **Menn, C.**

Zeitschrift: **Schweizer Ingenieur und Architekt**

Band (Jahr): **107 (1989)**

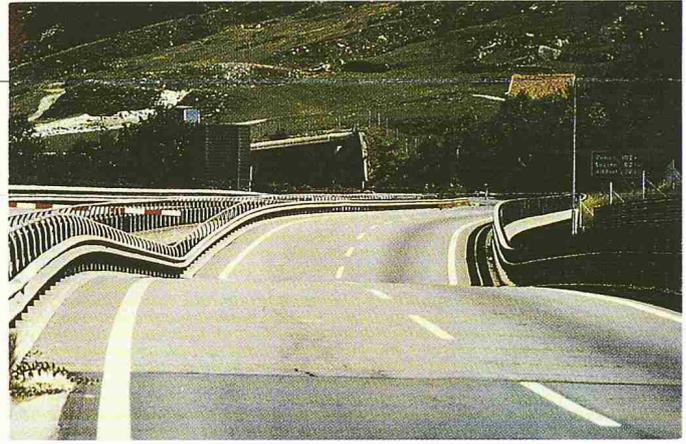
Bild 3. Verformter Brückenträger (Bildautor: T.R. Schneider)

Obwohl ein Abbruch der Brücke unvermeidlich schien, verlangte der Direktor des Bundesamtes für Strassenbau, Ing. K. Suter, eine sorgfältige Zustandsanalyse und wenn möglich eine Rekonstruktion des schwer beschädigten Bauwerks (Bild 3).

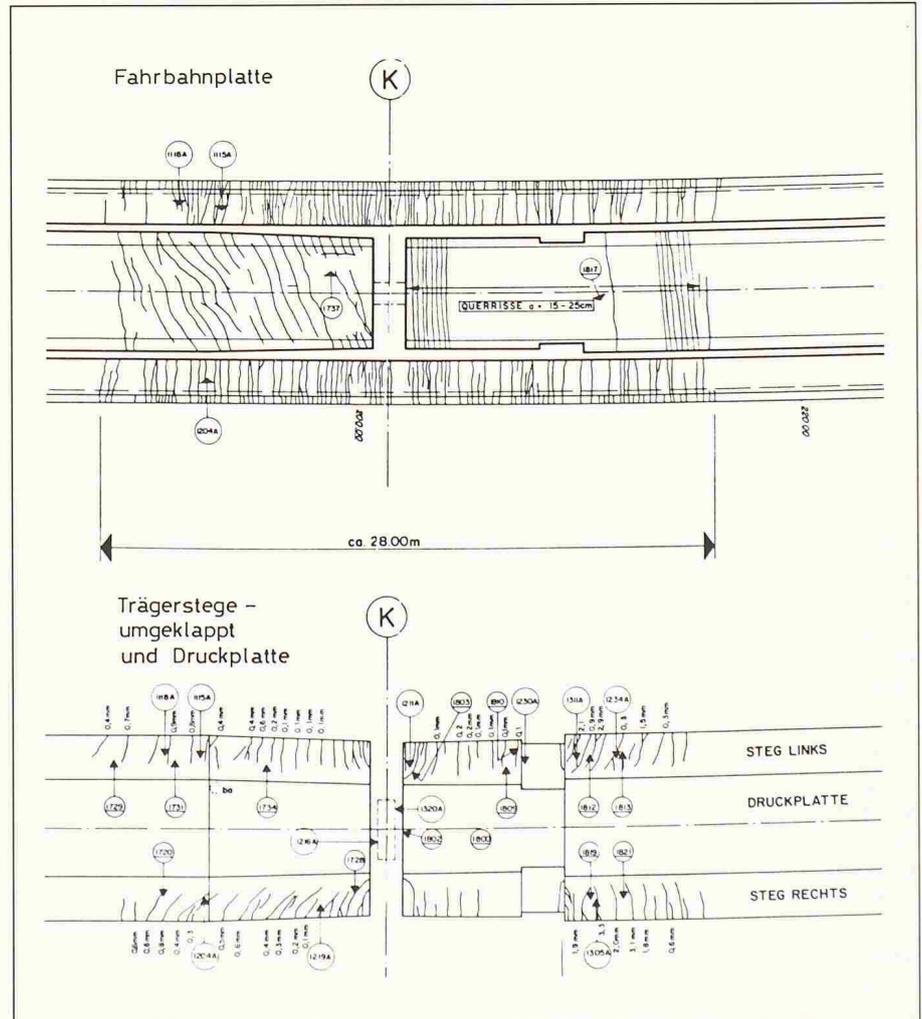
Bild 4. Rissbild beim Pfeiler K (Bildautor: H. Moretti)

Abgesehen von den weit geöffneten Rissen im Träger beidseits des Pfeilers J, wo die Bewehrung durchgerissen war, zeigten sich diese kritischen Stellen

entweder durch Risse  $\geq 2 \text{ mm}$  (überdehnte Bewehrung) oder Betonabplatzungen (Bruchstauchung) an (Bild 4).

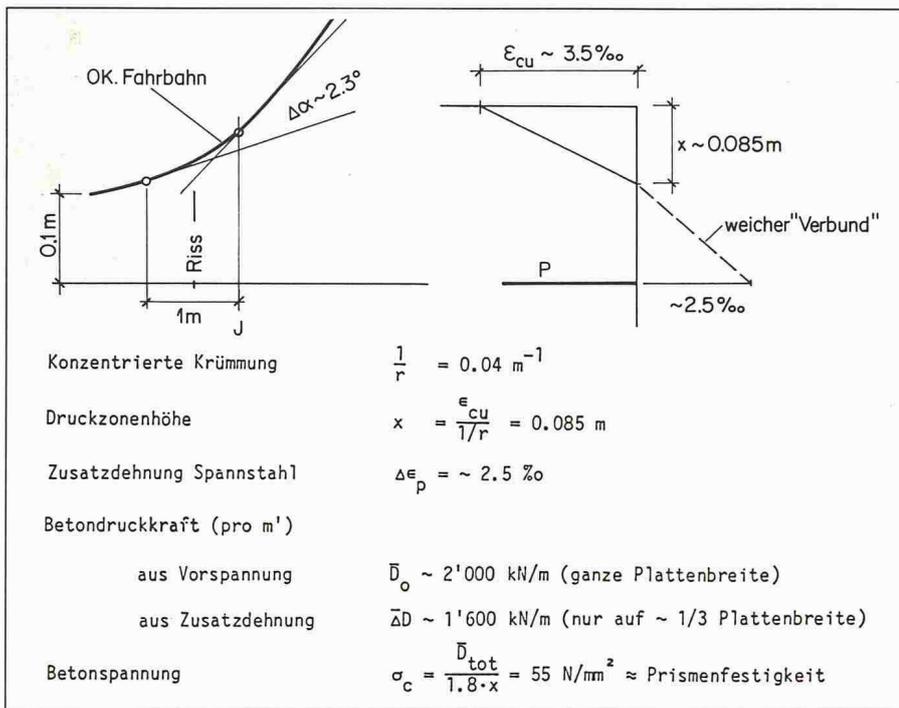
Bild 5. Konzentrierte Krümmung über dem rechtsseitigen Steg (Bildautor: C. Menn)

Aufgrund der Betonabplatzungen am Konsolkopf wurde der Belag über den Stegen bei den klaffenden Rissen entfernt. Dabei zeigte sich, dass der Beton an diesen Stellen im Feld (J-K) und über dem linken Steg im Feld (J-H) keine Schäden aufwies. Nur über dem rechten Steg im Feld (J-H) waren Betonabplatzungen bis auf eine Tiefe von etwa 30 mm erkennbar. Hier wurde die Bruchstauchung, wie eine Nachrechnung aufgrund des gemessenen Krümmungsverlaufes zeigte, erreicht. Dem Dehnungszustand entsprechend musste hier auch mit einer kleinen Überdehnung des Spannstahls gerechnet werden; sie war aber sicher nicht bedenklich, da sich die auf eine sehr kurze Länge konzentrierte grosse Dehnung (wegen des nicht vollkommen starren Verbundes über das Injektionsmaterial) auf eine etwa doppelt so grosse Spannstahllänge verteilen konnte (Bild 5).

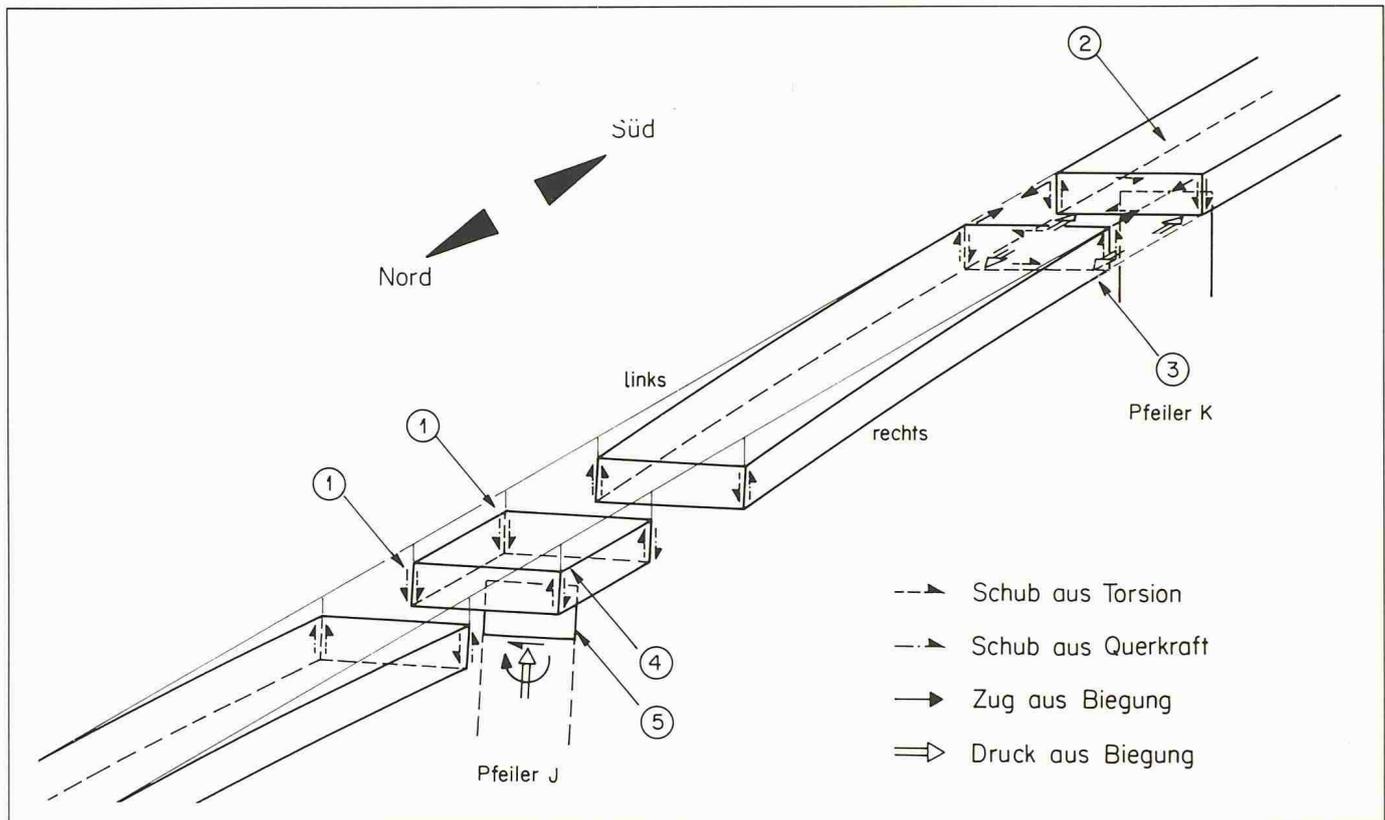
Bild 6. Überbeanspruchte Zonen (Bildautor: C. Menn)

Insgesamt wurden die folgenden, extrem hoch beanspruchten Stellen ermittelt (Bild 6):

1. Schubbeanspruchung in den linksseitigen Stegen über den klaffenden Rissen (beidseits Pfeiler J)
2. Biegebeanspruchung des Trägers etwa 8 m südlich Pfeiler K und etwa 8 m südlich Pfeiler H
3. Schubbeanspruchung des Druckplattenanschlusses nördlich des Pfeilers K und südlich des Pfeilers H

4. Druckbeanspruchung in der Fahrbahnplatte über dem klaffenden Riss im Feld J-H, vom rechtsseitigen Steg bis zum rechtsseitigen Konsolkopf

5. Biegebeanspruchung am Kopf des Pfeilers J.

Am gefährlichsten waren die hohen Beanspruchungen in 1) und 4). Der kritische Zustand in 1) konnte zwar mit der Notsicherung entschärft werden, aber die hohen Druckspannungen in 4) liessen sich nicht durch gezielte Massnahmen reduzieren; eine fortschreitende Zerstörung des Betons hätte die vorhandene geringe Standsicherheit des Bauwerks noch weiter vermindert. Bei einem Bruch der Bewehrung in 5) hätte sich die Torsion im Träger vermindert, aber die Schubbeanspruchung in den extrem geschwächten rechtsseitigen Stegen entsprechend erhöht. Die hohen Biegebeanspruchungen in 2) waren weniger gefährlich, da die Verformbarkeit des Trägers noch Reserven aufwies. Ein Versagen des Druckplattenanschlusses in 3) war ebenfalls nicht einsturzgefährdend, hätte aber die Reparaturarbeiten erheblich erschwert.

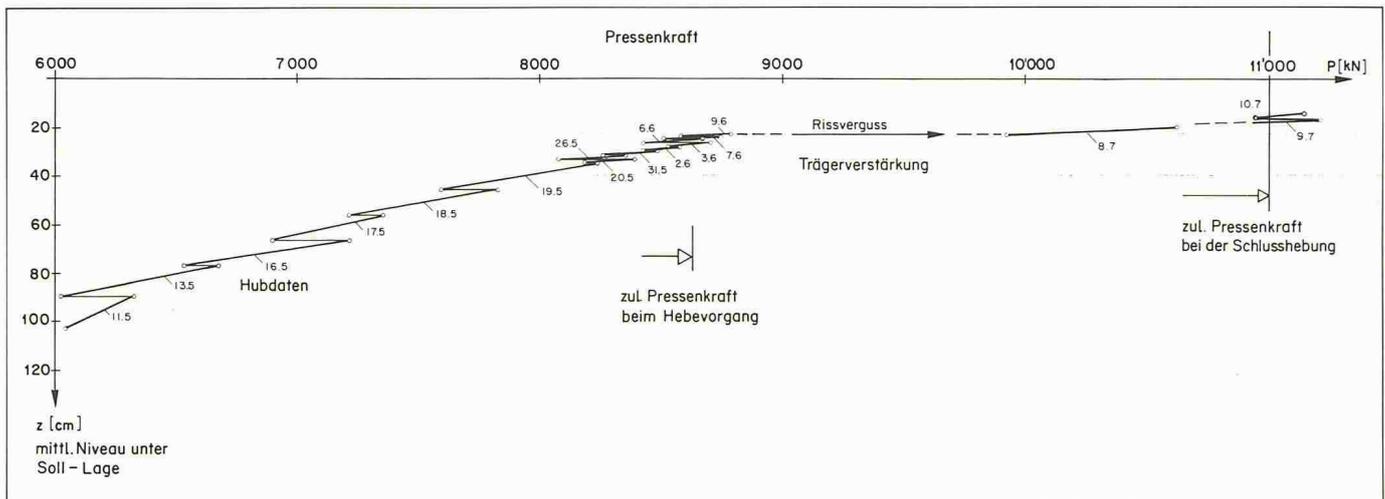
Bild 7. Hebe-Diagramm (Bildautor: C. Menn)

liessen, konnte das ursprüngliche Niveau nicht mehr ganz erreicht werden (Bild 7).

Wie das Hebediagramm zeigt, wies der etwa 17 Jahre alte Trägerbeton bei der Reduktion des hohen Spannungszustandes (über den Nachbarpfeilern  $\sigma_c \approx 25 \text{ N/mm}^2$ ) ein beachtliches Rückkriechvermögen auf. Nach jeder Hebestufe verminderte sich der Pressendruck in 1 bis 2 Tagen um etwa 3%.

□ Schlusshebung: Mit der Schlusshebung sollte der nun wiederhergestellte Durchlaufträger in die ursprüngliche Lage gebracht werden. Mit der maximalen Hebekraft durften über den Nachbarpfeilern aber keine positiven Momente bzw. Zugspannungen in der unteren Kastenplatte erzeugt werden. Wegen der eingetretenen Kriechverformung sowie der in einzelnen Bereichen überdehnten Längsbewehrung in der Fahrbahnplatte und weil sich auch feine Risse nicht vollständig schliessen

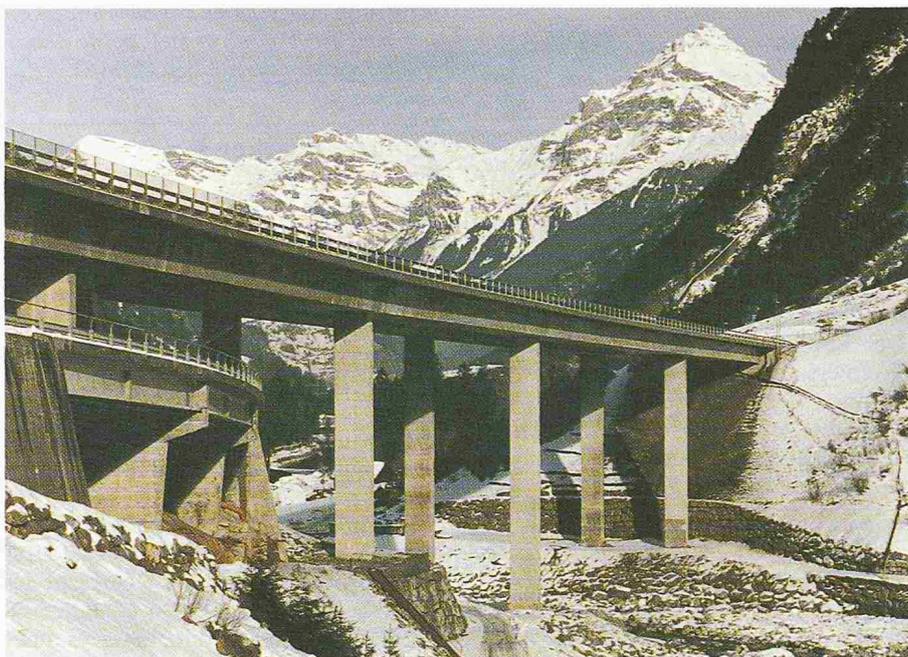
Bild 8. Rekonstruierte Brücke (Bildautor: A. von Glutz)

Die ursprüngliche Fahrbahnneigung konnte nicht ganz erreicht werden. Die bleibende Restverformung hat aber keinen Einfluss auf das Tragverhalten. Sie lässt sich grösstenteils durch Belags-

schaftung ausgleichen, so dass auch verkehrstechnisch und visuell keine Beeinträchtigungen verbleiben (Bild 8).
