# Dammsanierung mit Schmaldichtwänden: ein in der Schweiz unbekanntes Bauverfahren

# Dammsanierung mit Schmaldichtwänden

Ein in der Schweiz unbekanntes Bauverfahren

## Engelberger Aa

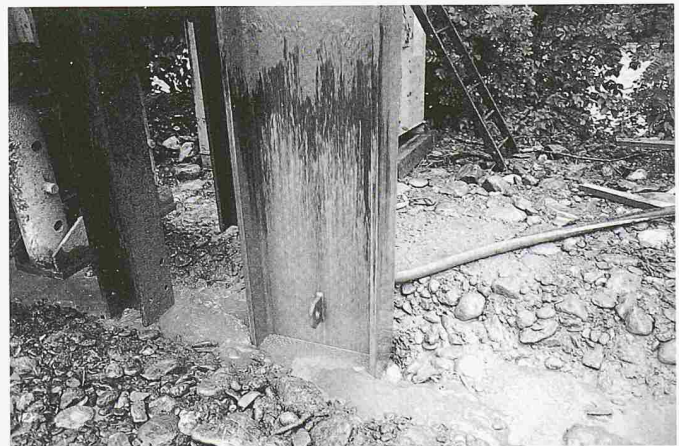
4

Das einviertel Profil wird gezogen und die Suspension injiziert

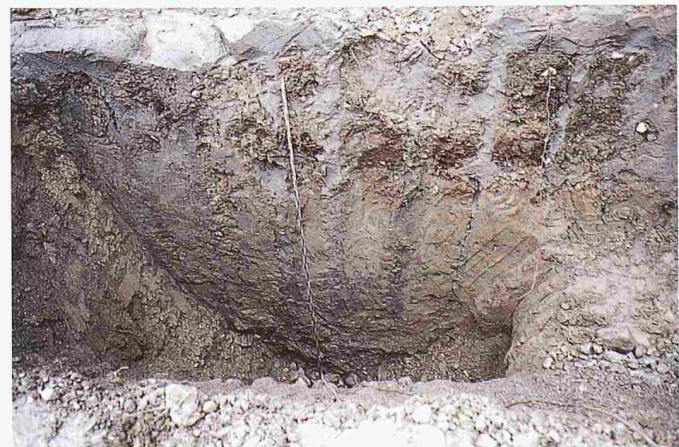
5

Ausgrabung der Versuchsstrecke. Man erkennt sehr schön die Vollflächigkeit und die Rippen, die durch die Form der Rammbohle gebildet wurden
