Sanierung des Bauhauses Dessau: zu bautechnischen Aspekten

Zeitschrift: **Schweizer Ingenieur und Architekt**

Sanierung des Bauhauses Dessau

Zu bautechnischen Aspekten

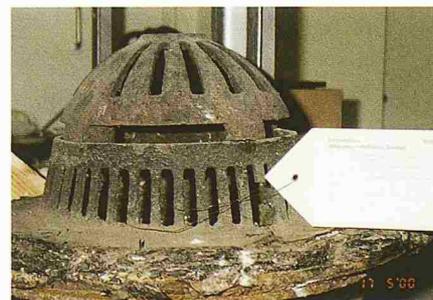
Detail zur Dachentwässerung. Datierung 1976

Als Dämmung sind 50 mm Polystyrol eingebaut, und als Dachabschluss liegt ein keramischer Belag vor. Die Ursache der Feuchteschäden ist ebenso schwierig zu ermitteln wie die genaue Ortung der Wasserstellen in der Decke. Vermutlich liegt das Problem in der Ausführung der innenliegenden Dachentwässerung. Der Einlauf ist mit Zementmörtel ummantelt und in die Dachebene integriert. Bei anfallendem Wasser wird der Zementmörtel ausgewaschen, was zum Zusetzen

der Siebeinheit und damit zum Verstopfen der Abflüsse führt. Daher kann das Wasser nicht ungehindert abfließen, sondern steht während des natürlichen Trocknungsvorganges auf der oberen Ebene. Durch Undichtigkeitsstellen erreicht es die Geschossdecke, wo es sich durch Risse ausbreitet und durch kapillare Saugvorgänge verteilt. Da das Dach über dem Atelierhaus wieder als begehbare Teil ausgebildet werden soll, wobei gleichzeitig die Feuchteprobleme zu beheben sind, muss

der Dachaufbau bis auf die Unterkonstruktion entfernt und erneuert werden. Die Dachentwässerung, original aus gusseisernen Rohren, wird wieder innenliegend ausgeführt, wobei auf die Dichtungselemente besonderen Wert zu legen ist.

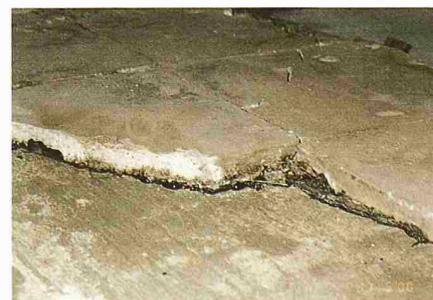
Detail Aufbau Dachterrasse 1976. Keramische Platten in Asphaltenschicht auf Betondecke

betonbauten zu eröffnen. Doch schon kurz nach der Einweihung zeigten sich die ersten Feuchteschäden. Dieses Problem konnte man bis heute nicht beseitigen, noch immer kommt es bei Regen- oder Tauwasseranfall zum Feuchteinbruch in der oberen Geschossdecke. Der vorhandene Aufbau (abweichend vom bauzeitlichen Zustand) besteht aus einer Stahlbetondecke, auf der zweilagige Bitumendachpappe zur Abdichtung und 35 mm Estrich zum Schutz aufgebracht wurden.

Als Sanierungsmassnahme wird die vorhandene Stahlbetonkonstruktion freigelegt und abgestrahlt. Damit erreicht man eine saubere und einwandfrei glatte Oberfläche ohne Unebenheiten der Betonporen, eine Voraussetzung für eine Versiegelung mit hoher Qualität. Die Konstruktion wird anschliessend mit hitzebeständigem Epoxidharz in einem Arbeitsgang grundiert, eine zweite Schicht versiegelt die Betonfläche. Um Diffusionsfeuchte aus der Konstruktion fern zu halten, wird unter der Dämmung eine Dampfsperre verlegt. Als Wärmedämmung wird 50 mm Schaumglas gewählt; der Vorteil dieses Materials liegt in dem Unvermögen, Wasser zu speichern, und in den guten Wärmedämmeigenschaften auch bei geringer Einbauhöhe. Oberseitig wird die Dämmung durch zweilagig verlegte Bitumenschweissbahnen abgedichtet. Der notwendige UV- und Witterungsschutz in Kombination mit der Begehrbarkeit wird durch einen Gussasphaltaufbau realisiert. Nachteilig muss hier bemerkt werden, dass die plattenartige Struktur der bauzeitlichen Dachterrasse (verschweiste Paludritplatten) nicht hergestellt werden kann. Die Entwässerungselemente werden passgenau in die Deckenaussparungen eingesetzt und bis mindestens 1,0 m unterhalb der oberen Dachkante gedämmt; sie sind im Bedarfsfall beheizbar.

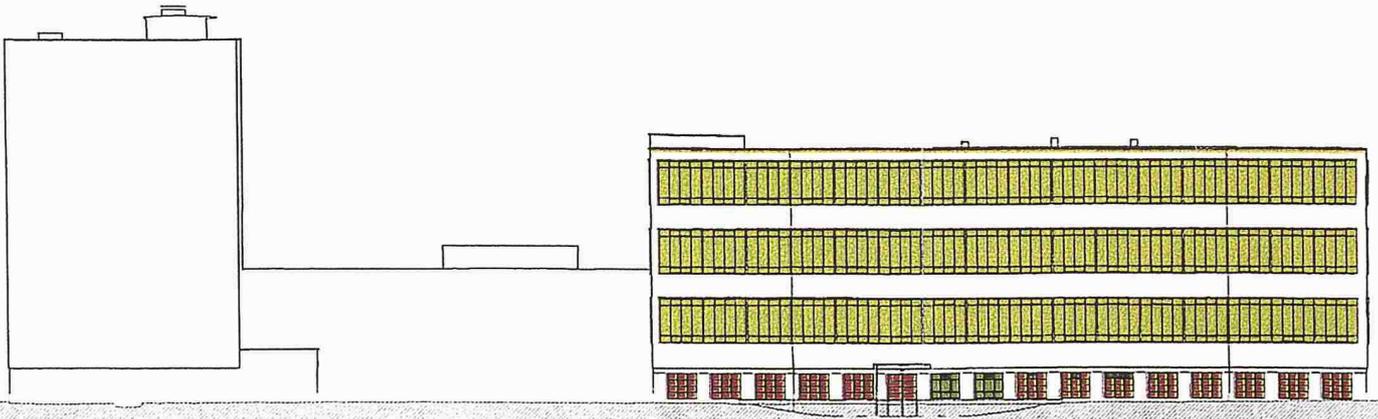
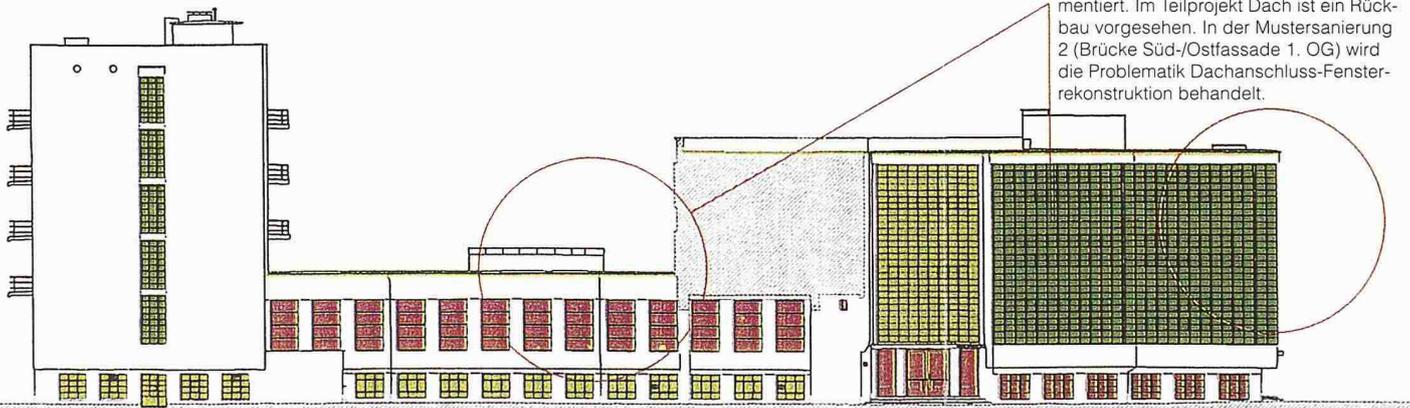
Eine Überhöhung aller Dachränder in Zwischenbau, Brücke, Werkstatt, Nordflügel und Atelierhaus ist in Plänen und Photoaufnahmen der 1976-Fassung dokumentiert. Im Teilprojekt Dach ist ein Rückbau vorgesehen. In der Mustersanierung 2 (Brücke Süd-/Ostfassade 1. OG) wird die Problematik Dachanschluss-Fensterrekonstruktion behandelt.

Fenster und Öffnungen. Soll-Zustand Öffnungen.
Ansicht Nord 1, Nordflügel (oben). Schnitt Nord 1, Ateliergebäude, Zwischenbau, Werkstattflügel (unten)

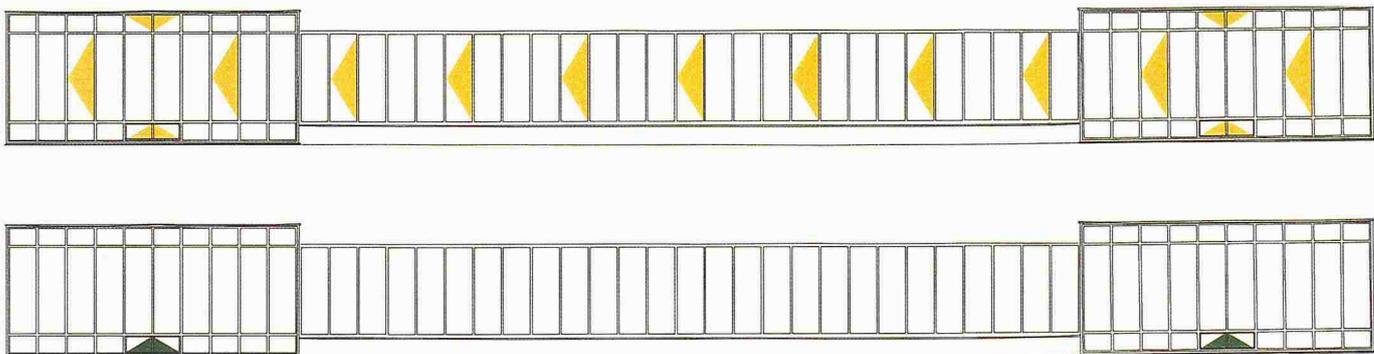
Materialtechnologische Untersuchungen: Fenster und Öffnungen. Fenstergegenüberstellungen/Öffnungsverhalten
 Westfassade Brücke 1926, gelb, und 1976, grün (oben). West-/Nord-/Ost-/Südfassade Nordflügel, Ostfassade Brücke 1926 und Ostfassade Ateliergebäude, gelb (Mitte). West-/Nord-/Ost-/Südfassade Nordflügel, Ostfassade Brücke 1926 und Ostfassade Ateliergebäude, grün (unten)

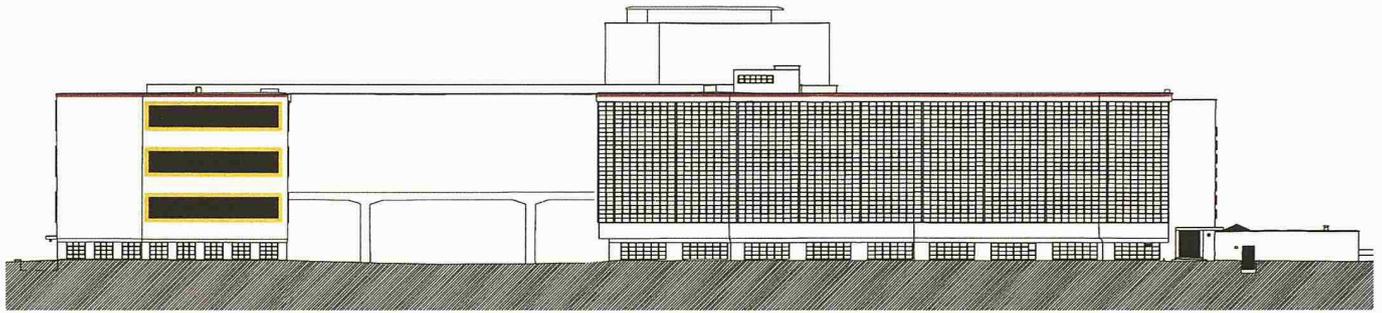
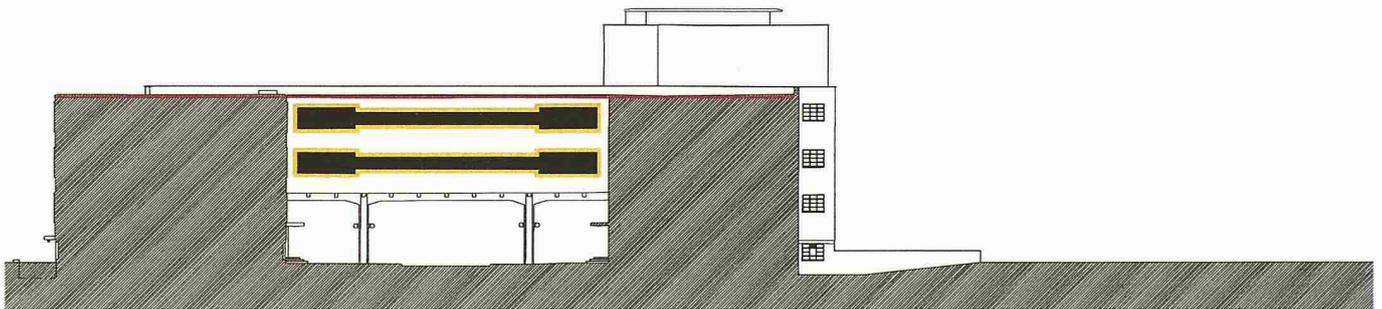
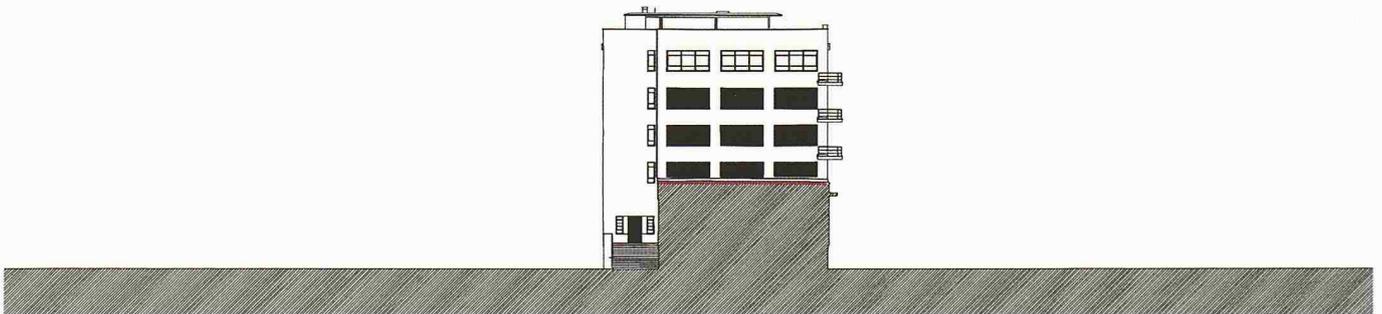
Verlust von Originalsubstanz Rahmen und Flügel
 Verlust von Originalsubstanz Flügel, Rahmen saniert
 Profilerhöhung (ca. 15 cm)

Materialtechnologische Untersuchungen: Fenster und Öffnungen. Verluste 1976
 Ansicht West 1, Nordflügel/Werkstattflügel (oben). Schnitt West 1, Brücke (Mitte).
 Schnitt West 2, Ateliergebäude (unten)

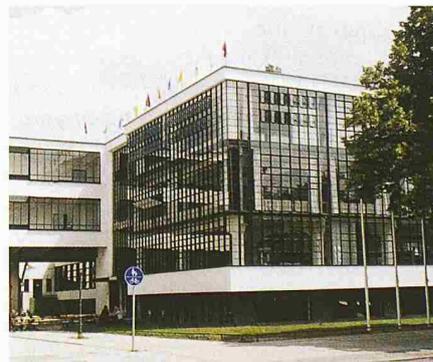
Vorhangfassade

- Rekonstruierte Aluminiumelemente: Korrosionsbefall an den Fassadenankern aus Stahl, Dichtungen versprödet

Die Sanierungsmassnahmen beschränken sich bis zum jetzigen Zeitpunkt auf die Fenster mit Stahleinfassung. Um die Korrosionsschäden zu beseitigen, wurden die Fassadenteile entglast und durch Abbrand und Bürsten gereinigt. Eine Zinkbeschichtung soll erneutem Rostangriff vorbeugen. Als Dichtungselement gegen Wind und Schlagregen wurde eine dauerelastische Fugenmasse (Elastomerdichtung) eingesetzt. Die unversehrten Scheiben wurden nach bauzeitlicher Technik wieder eingesetzt und gesichert; verkratzt

te und beschädigte Gläser durch eine Normalverglasung ersetzt. Leider zeigt sich, besonders im Arbeitszimmer Gropius', dass die Gläser aus den 1970er-Jahren über Herstellungsfehler verfügen, die auch ohne die diskutierten Brechungsprobleme einer Isolierverglasung den Mangel einer unscharfen und verzerrten Sicht besitzen. Für das Aluminiumskelett ist noch keine Detailplanung vorhanden; ein Ersatz der Stahlanker zur Fassadensicherung durch rostfreien Edelstahl muss diskutiert werden.
