Stützmauern: Instandsetzungskonzept und Verstärkungsmassnahmen

Zeitschrift: Tec21

Heft 31/32: Instandsetzung A2

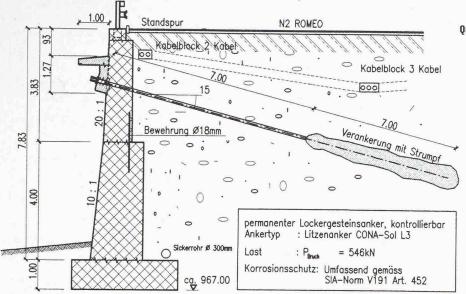
2 Stützmauer 4.9 A unterhalb der A 2 mit ausgeführter Verstärkungsmassnahme (Bilder: Autoren) etzungskonzept

Die Stützmauer mit einer Höhe von rund 8 m wirkt im unteren Teil als Schwergewichtsmauer und im oberen Teil als bewehrte, auf Biegung beanspruchte Stützmauer. Im Bereich der Arbeitsfuge an der Einspannstelle des oberen Mauerteils befindet sich auf der Rückseite der Mauer ein horizontaler Absatz, auf dem sich das salzhaltige Strassenwasser aus dem Strassenkörper sammeln und in die Arbeitsfuge eindringen konnte. Potentialfeldmessungen zeigten aktive Korrosion entlang der Arbeitsfuge. Mit einer Kernbohrung wurde bei einem

Bewehrungseisen mit einem Durchmesser von 18 mm eine Reduktion des Querschnittes um rund 30 % festgestellt.

Als Verstärkungsmassnahme wurde eine Reihe von Lockergesteinsankern als wirkungsvollste und günstigste Variante evaluiert (Bild 1). Sechs Mauerelemente sind mit je zwei Ankern von 546 kN Bruchlast im oberen Mauerteil verstärkt worden. Bei jedem Ankerwiderlager ist der Standort für einen Ersatzanker eingeplant. Um die Ankerköpfe gegen salzhaltiges Strassenwasser zu schützen, sind die Ankerwiderlager mit einem Schutzdach ausgestattet.
