## Rundsteuerpegelprobleme durch eine Beleuchtungsanlage

# Rundsteuerpegelprobleme durch eine Beleuchtungsanlage

### Aus der Praxis eines Netzbetreibers

René Mathys und Rolf Schreiber

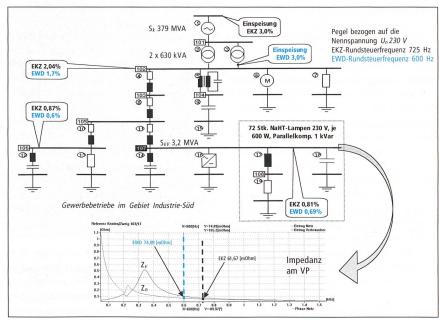
Bild 1 Pegelabsaugung der Rundsteuersignale durch unverdrosselte Kompensationskondensatoren in NaHT-Lampen im Gebiet Dietlikon Industrie-Süd.

Verteilkabinen konnten nur noch Pegelwerte zwischen 0,6% und 0,69%  $U_{\rm n}$ , das heisst 1,38 V bis 1,58 V gemessen werden. Die normalen Pegelwerte im Netz liegen zwischen 3 bis 3,7%  $U_{\rm n}$  und sind damit noch unterhalb des international empfohlenen Sendepegels von 4%  $U_{\rm n}$ .

Bild 1 zeigt die mit dem Rechenprogramm «SimuNet» nachgebildeten Netzstrukturen und Impedanzen am Verknüpfungspunkt, mit unverdrosselten Kompensationskondensatoren. Deutlich zu erkennen sind die sehr tiefen Impedanzwerte im Bereich der Rundsteuerfrequenzen bei voll eingeschalteter Beleuchtung. Bei der EKZ-Rundsteuerfrequenz von 725 Hz liegt die Netzimpedanz bei 61,67 mOhm. Dadurch wird der Steuerpegel auf 0.81%  $U_n$  abgeschwächt und gleichzeitig lassen die im Mittelspannungsnetz vorhandenen Oberschwingungen U<sub>v</sub>, im Bereich der tiefen Netzimpedanzen die Oberschwingungen im Niederspannungsnetz stark ansteigen. In der Folge können sich bei den Kunden durchaus unverträgliche Betriebszustände einstellen. Die EWD-Rundsteuerfrequenz von 600 Hz trifft auf eine Netzimpedanz von 74,89 mOhm. Der gemessene Rundsteuerpegel beträgt nur noch 0,69% Un und liegt somit erheblich unterhalb des-Funktionspegels von 1,5% Un der Rundsteuerempfänger.

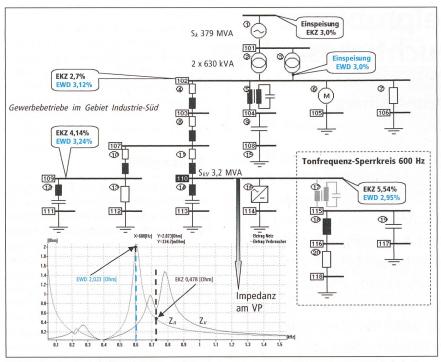
Bild 2 Anhebung des EKZ 725-Hz-Rundsteuerpegels um 85% beim Einbau eines 600-Hz-EWD-Sperrkreises als Blocksperre (provisorische Massnahme).

impedanz (Bild 2). In unmittelbarer Nähe zur Rundsteuerfrequenz gibt es keine Probleme, aber links und rechts ergeben sich in Abhängigkeit von den jeweilig zugeschalteten Kompensationsleistungen, Serieresonanzstellen. Generell sind Sperrkreise in oberschwingungsbelasteten Netzen nicht geeignet, weil dadurch Resonanzprobleme entstehen.

Das EKZ-Rundsteuersignal von 725 Hz wird durch den Impedanzverlauf (0,478 Ohm, kapazitiv) des 600-Hz-Tonfrequenz-Sperrkreises auf nahezu das Doppelte bis 5,54%  $U_n$  erhöht, bei einem gemessenen Strom  $I_{725 Hz}$  von 30 A.

Klar war, dass für die störenden Beeinflussungen der Beleuchtungsanlage wirksame Abhilfemassnahmen getroffen werden mussten. Als erste provisorische Massnahme wurde ein Tonfrequenz-Sperrkreis ( $p=0.5\%, 75~\mathrm{kVar}, f_\mathrm{oP}=600~\mathrm{Hz}$ ) als Blocksperre eingebaut, weil dieser innert kurzer Zeit verfügbar war. Der Sperrkreis bewirkt bei der zu sperrenden Rundsteuerfrequenz eine hohe Sperr-

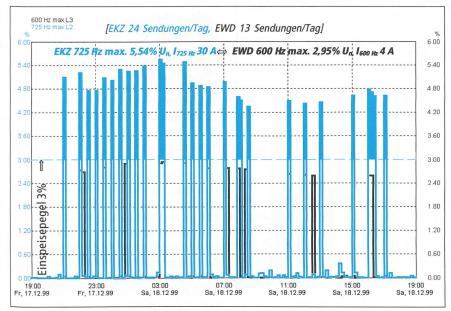
Bild 3 Gemessene Rundsteuerpegel EKZ 725 Hz und EWD 600 Hz mit einem 600-Hz-Tonfrequenz-Sperrkreis als Blocksperre.

Kennzeichnend sind die 600-Hz-Pegelwerte für die der Tonfrequenz-Sperrkreis ausgelegt ist. Die Resonanzfrequenz (Parallelresonanz) entspricht der zu sperrenden Rundsteuerfrequenz und erreicht eine Impedanz von 2,023 Ohm. Die Rundsteuersignale mit einem Einspeisepegel von  $3\%~U_n$  verhalten sich stabil, die Pegelabweichung beträgt maximal 0,3%  $U_n$  bei einem gemessenen Strom  $I_{600~Hz}$  von 4 A.

Bild 3 zeigt die mit der Memobox 800 gemessenen Pegelwerte der Rundsteuersignale.

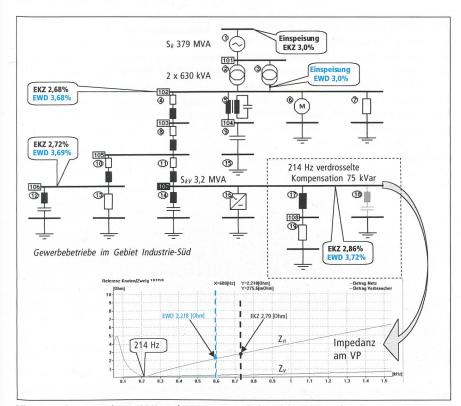
Bild 4 Rundsteuerpegel EKZ 725 Hz und EWD 600 Hz nach dem Einbau einer 75-kVar-Kompensationsanlage mit einer Verdrosselungsfrequenz von 214 Hz.

Damit eine beständige Netzverträglichkeit der Beleuchtungsanlage mit 72 Stück Natrium-Hochdrucklampen zu 600 W gewährleistet werden konnte, kam nur eine Lösung in Frage (Bild 4).

In der Hauptverteilung wurde eine auf 214 Hz verdrosselte 75-kVar-Kompensationsanlage (400 V, Dreieckschaltung) mit automatischem Blindleistungsregler eingebaut. Die Impedanzwerte für die Rundsteuerfrequenzen sind > 2 Ohm und stellen somit keine Beeinträchtigungen für die Rundsteuerpegel dar. Eine verdrosselte Kompensationsanlage verhindert wirkungsvoll Netzresonanzen. In unserem Netz werden in der Regel Kompensationsanlagen mit einer Verdrosselungsfrequenz von 214 Hz (induktive Impedanz ab der 5. OS) eingesetzt. Diese bieten den Vorteil, dass zum Beispiel die 5. Oberschwingung (250 Hz) um 50 bis 60% reduziert wird, gegenüber einer Verdrosselungsfrequenz von 189 Hz, deren Reduktion der 5. OS nur 15 bis 20% beträgt. Der weitere Nutzen einer 214-Hz-Verdrosselung liegt darin, dass in der Nähe der Resonanzfrequenz Oberschwingungsanteile aus dem Netz herabgesetzt werden und dadurch zur OS-Säuberung im Netz beigetragen wird.

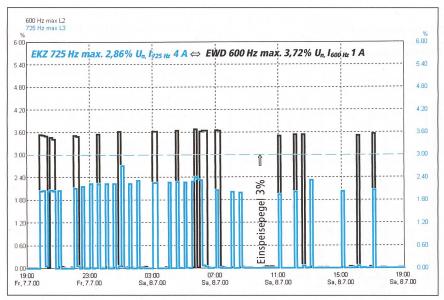
Bild 5 Gemessene Rundsteuerpegel EKZ 725 Hz und EWD 600 Hz nach dem Einbau einer 75-kVar-Kompensationsanlage mit einer Verdrosselungsfrequenz von 214 Hz.

Die Wirksamkeit der getroffenen Massnahmen sind im Bild 5 mit den gemessenen Rundsteuersignalen dargestellt.

Bei allen Entladungslampen wurden jeweils die zwei eingebauten, parallel geschalteten 30-µF-Kondensatoren für die Erhöhung des Leistungsfaktors ausgebaut, so dass nur noch eine 600-W-Drosselspule und das Zündgerät übrig geblieben sind. Dadurch, dass die induktive Blindleistung nicht mehr wie bei der Einzelkompensation der Entladungslampen am Ort ihrer Entstehung kompensiert wird, erhöht sich der Strom in der Lam-
