# **A2 : Lehnenviadukt Beckenried, Hanginstabilitäten Ischenwald (Beckenried, NW)**

Zeitschrift: **Bulletin für angewandte Geologie**

Band (Jahr): **5 (2000)**

## **A2 - Lehnenviadukt Beckenried, Hanginstabilitäten Ischenwald (Beckenried, NW)**

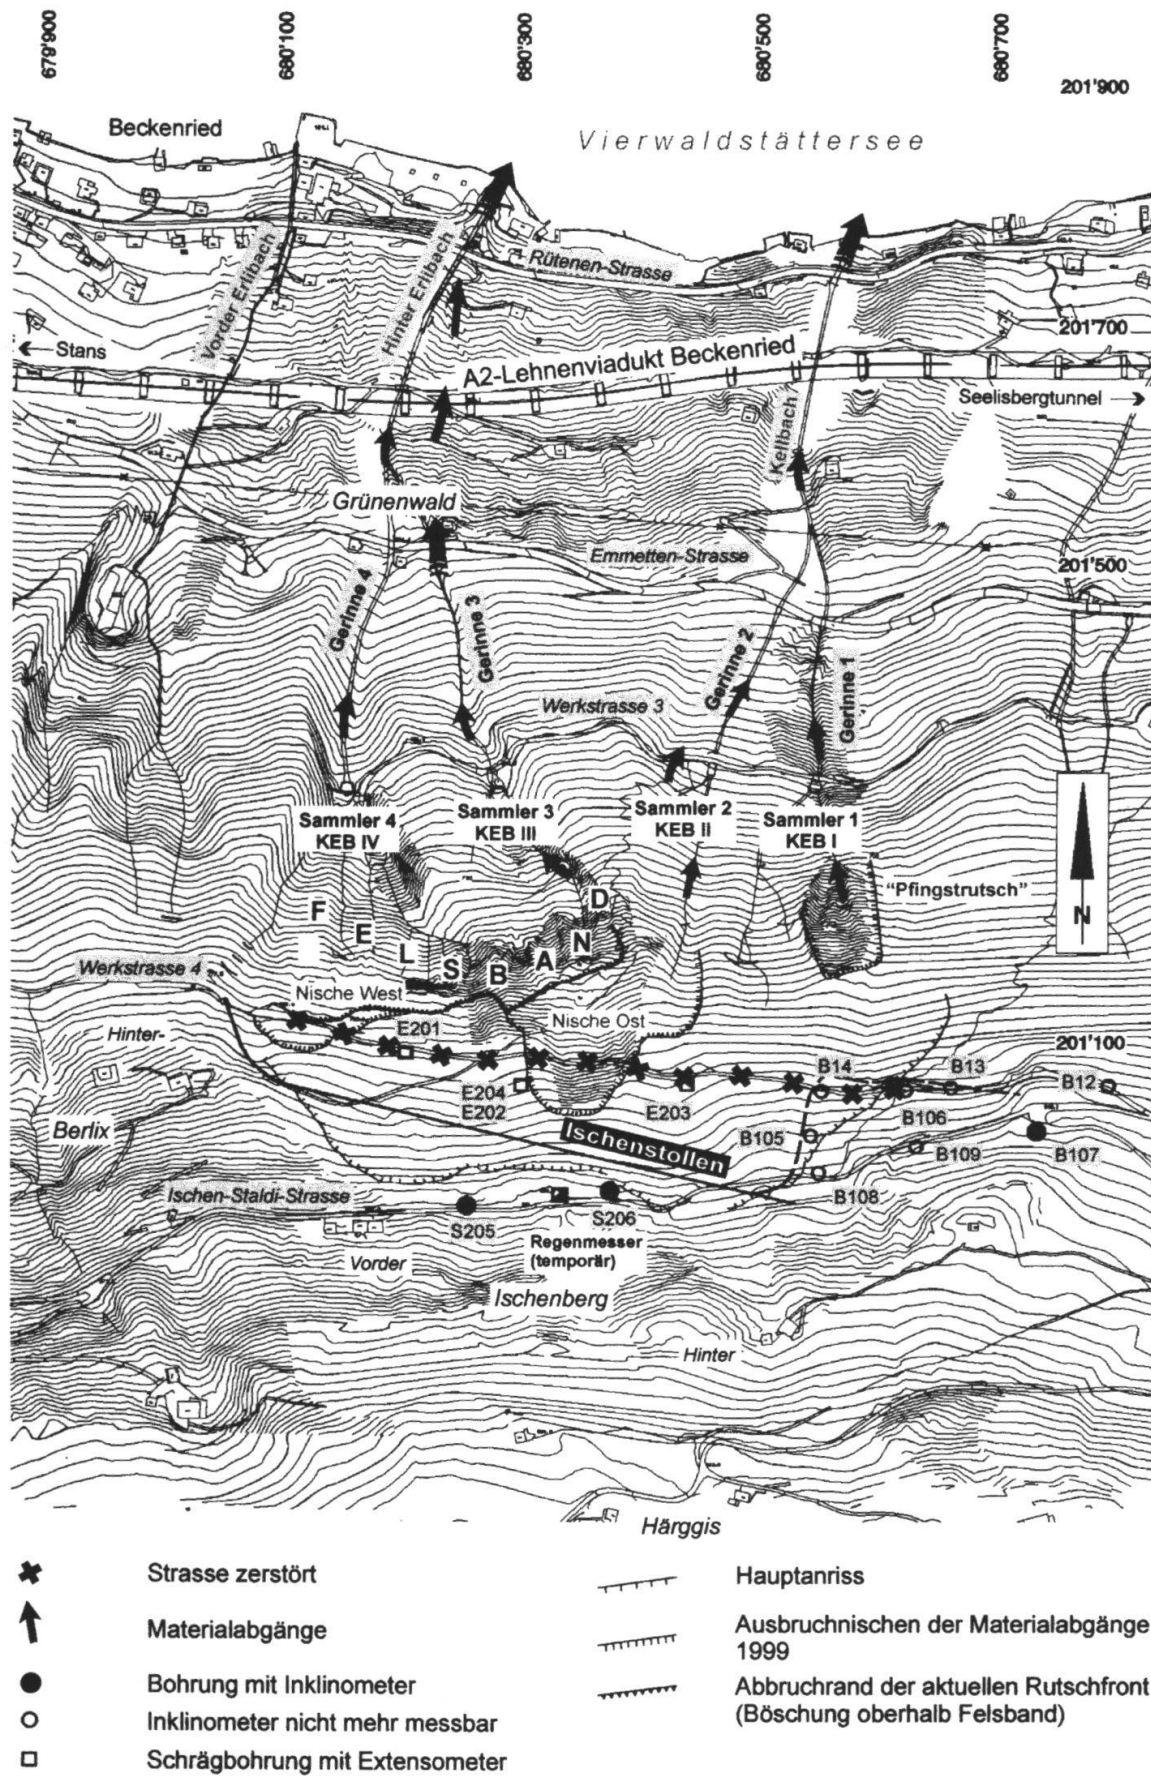
Fig. 1: Situation Ischenwald – A2 Lehnenviadukt Beckenried.

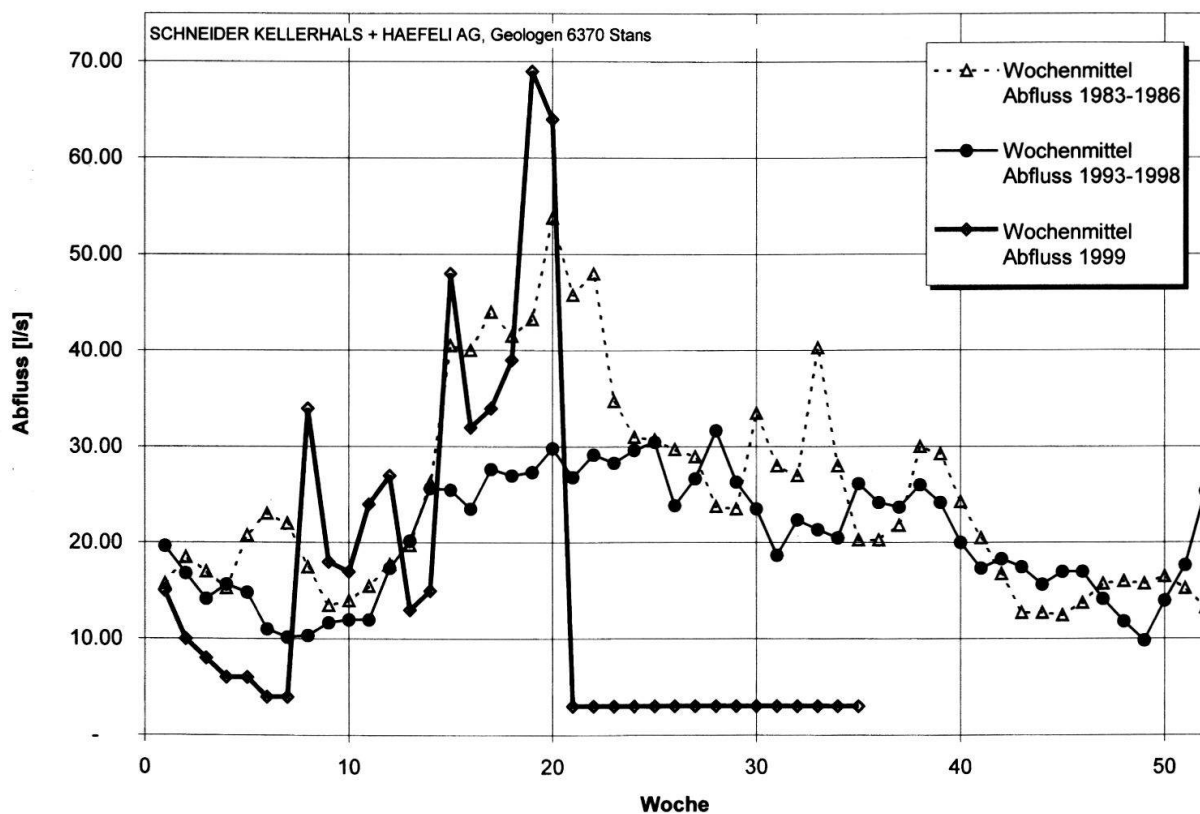
Die Ursache der Hanginstabilitäten des Jahres 1999 ist den ausserordentlichen Witterungsverhältnissen des Winterhalbjahres 1998/99 zuzuschreiben. Ergiebige Niederschläge führten bereits im Spätherbst 1998 zu einem starken Wassereintrag in den Untergrund. Messungen an den 1997 zur Überwachung eingerichteten Extensometern liessen bereits damals leicht beschleunigte Bewegungsraten erkennen. Durch weitere Niederschläge im ersten Quartal 1999 und das Schmelzen der überdurchschnittlich mächtigen Schneedecke im Frühjahr wurde die Wassersättigung des Bodens bei gleichzeitiger Abnahme der Festigkeitseigenschaften kontinuierlich erhöht.

**Fig. 2:** Abflussganglinien des Ischenstollens (Wochenmittel 1999 im Vergleich mit den durchschnittlichen Wochenmitteln von 1983 – 1986 und 1993 – 1998).

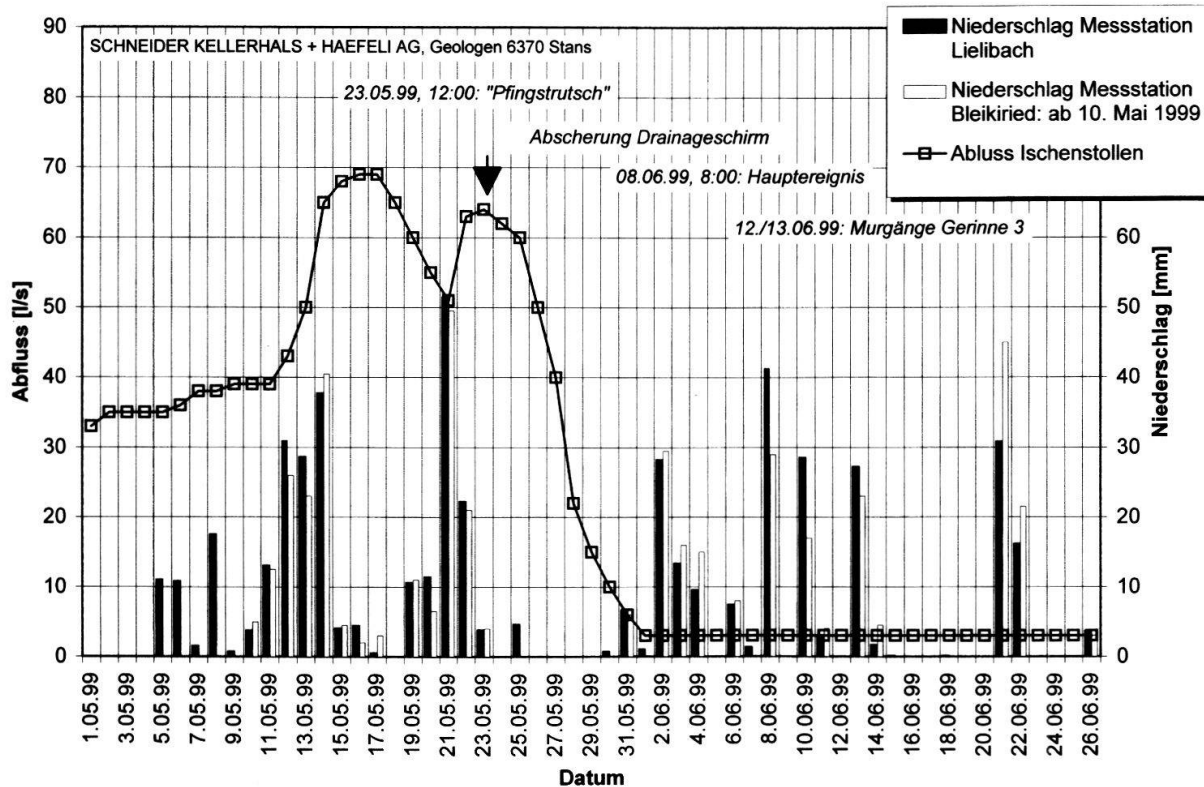
Unter Berücksichtigung einer kurzen zeitlichen Verzögerung korreliert das Abflussverhalten des Drainagestollens weitgehend mit den Witterungsverhältnissen und mit der Entwicklung des Wassereintrages in den Hang, welcher seinen Höhepunkt in der Folge der Pfingstniederschläge fand. Das direkt auslösende Moment für die dramatischen Ereignisse vom 8. Juni 1999 bildete jedoch das Versagen des Drainageschirmes im Entwässerungsstollen. Zwischen dem 26. Mai und dem 2. Juni 1999 sank der Ausfluss des Stollens von rund 60 l/s auf 3 l/s. Nachträgliche Untersuchungen zeigten, dass in dieser Zeit auf einer Stollenlänge von gut 700 m sämtliche 164 Drainagebohrungen abgesichert worden sein mussten, was einzig mit einer letztlich durch die ergiebigen Pfingstniederschläge ausgelösten, tiefgründigen Beschleunigung der Rutschmasse im Ischenwald zu erklären ist. Deren erhöhte Empfindlichkeit war indes bereits durch den ungünstigen Witterungsverlauf des vorhergehenden Winterhalbjahres gegeben.

**Fig. 3:** Abflussganglinien des Ischenstollens und Niederschläge Lielibach (Tageswerte Mai – Juni 1999).
