Artikel: Ledischiff-Unfälle auf dem Zürichsee

Autor: Ott, Julius

Ledischiff-Unfälle auf dem Zürichsee.

Von Julius Ott, Schiffbauingenieur, Basel.

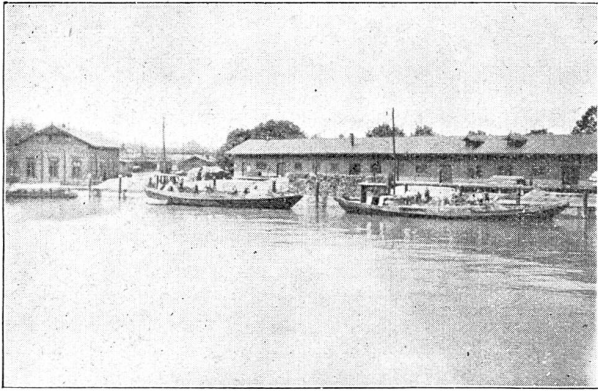
Abb. 1. Schweizerische Bodenseeschiffe in Bregenz.

Auf dem Bodensee, mit der viel größeren Ausdehnung, die das Aufsuchen eines Schutzhafens für die Schiffe sehr oft verunmöglicht, dabei einen sehr hohen Wellengang aufweist, verkehren ebenfalls schweizerische Motor-Lastschiffe von 80—300 Tonnen Tragfähigkeit (Abb. 1 und 2). Diese Schiffe dürfen, wie die Zürichseeschiffe, wegen der Durchfahrt unter der Brücke bei Rapperswil, mit Rücksicht auf die Brücke in Konstanz, nicht hoch gebaut werden. Die Konstanzer Brücke erlaubt bei lee-

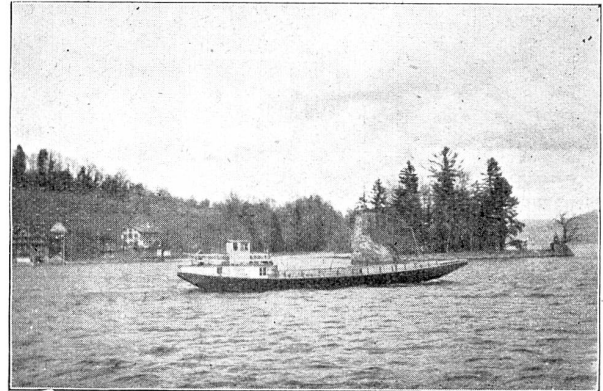
Abb. 3. Motor-Ledischiff auf dem Vierwaldstättersee.

Die Schiffe auf dem Vierwaldstättersee (Abb. 3) sind zum Teil von gleicher Bauart, wie die Zürichseeschiffe. Daß auch auf dem Thunersee die Schiffe gut abgeladen werden, zeigt Abbildung 4.

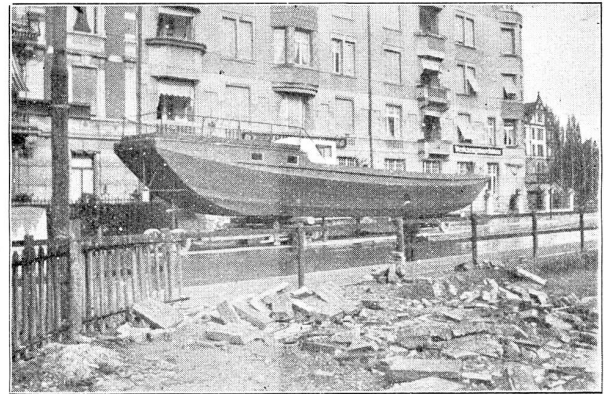
Abb. 5. Neues Ledischiff von 70 t auf der Ueberführung von Zürich nach Zug.

Die Schiffsbauten des Zürichsees als minderwertiger zu bezeichnen, im Vergleich mit den Schiffen auf anderen Seen, beruht nicht auf Sachkenntnis, da gerade in den letzten Jahren Zürichseewerften Schiffsneubauten für den Zuger- und Vierwaldstättersee mit Erfolg ausführten. Abbildung 5 zeigt ein solches Ledischiff von 70 t auf dem Landtransport von Zürich nach Zug. In Abbildung 6 ist ein neues hölzernes Schiff mit leeren Steintransportkästen im Seebecken der Stadt Zürich wiedergegeben.
