# Das Haus «Tannen» in Morschach

Baugeschichtliche Untersuchungen des Kunsthistorischen Instituts  
der Universität Zürich

Georges Descœudres

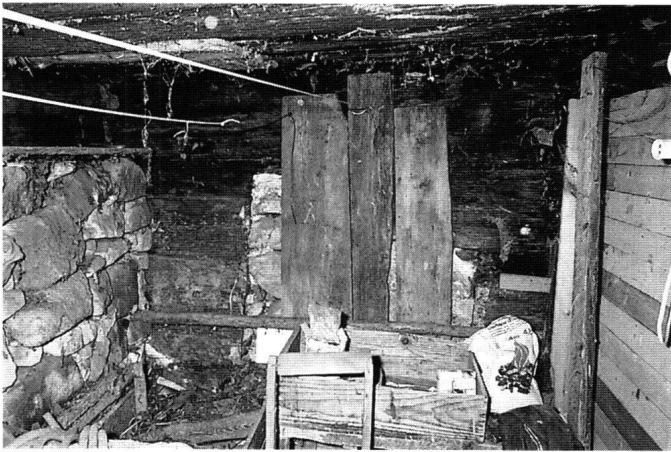
Abb. 8: Raum 1.7, Ansicht gegen Südosten.

1.7, die beide allerdings stark verstellt vorgefunden wurden (Abb. 8). Durch die topographische Lage des Hauses bedingt ist die südliche Blockwand auf eine gegen den Hang gestellte Trockenmauer aus Lesesteinen gestellt (Abb. 25), eine Situation, wie sie bisher nirgends in dieser Baugruppe beobachtet wurde.

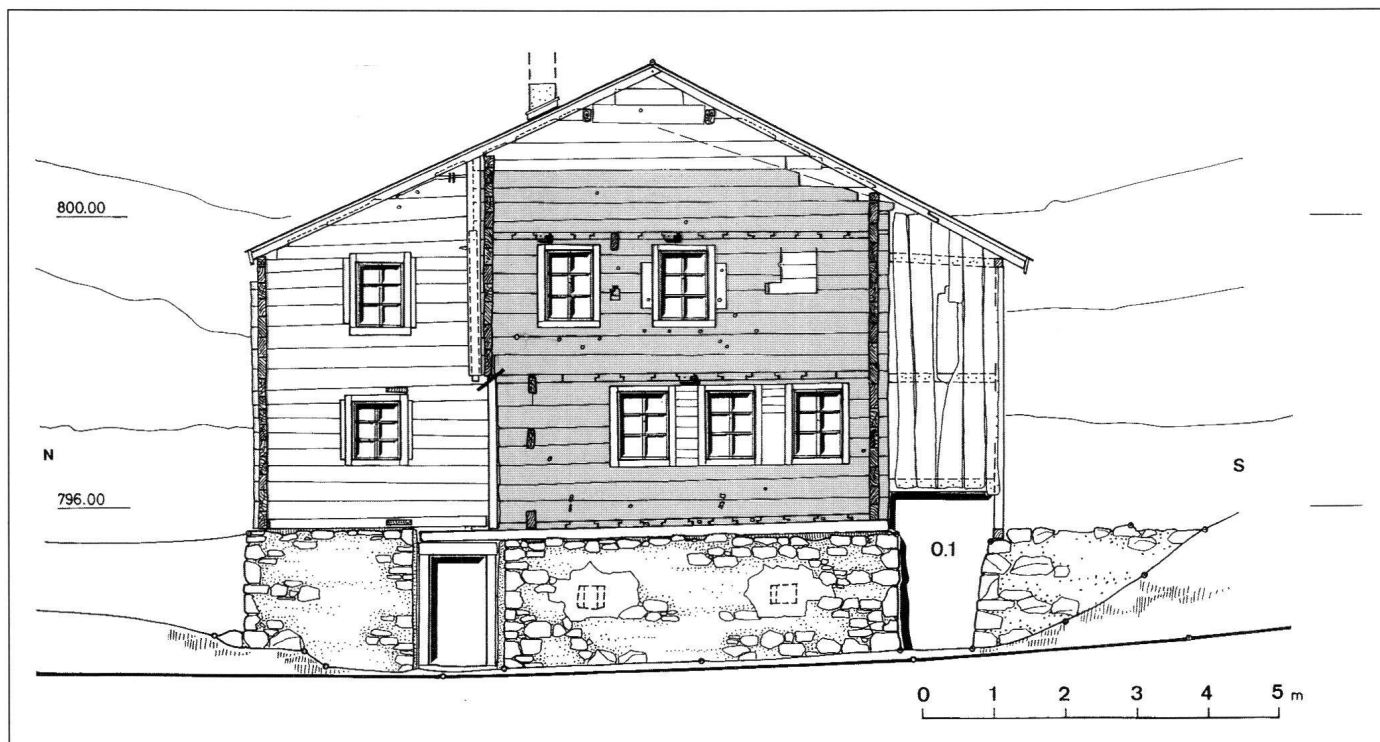
Die der Strasse zugekehrte Westfassade unterteilt sich in drei Abschnitte (Abb. 16). Auf der Südseite bildet die mit vertikalen Brettern verschaltete Laube einen eigenen Hausteil. Der mittlere Abschnitt stellt sich als Blockwand dar, die je von einem Gewält begrenzt wird, auf der Nordseite allerdings nur im Obergeschoss. Ein Ständer im unteren sowie ein vertikales Brett im oberen Wohngeschoss bilden die Grenze zum nördlichen Hausteil, der ebenfalls als Blockbau angelegt ist. Der mittlere Hausteil mit den an der Fassade sichtbaren Boden-Decken-Bohlen und Einzelvorstössen der Binnenunterteilungen (Abb. 15) gehört

Abb. 16: Aufriss der Westfassade. Zum ursprünglichen Bestand gehörige Bauteile sind gerastert (nach Weber und Nägeli).

jedenfalls im Bereich der beiden Wohngeschosse zur ursprünglichen Bausubstanz. Bei der dritten und vierten Balkenlage oberhalb der Deckenbohlen des 2. Obergeschosses sind Abschrägungen erkennbar; der obere dieser beiden Balken ist zudem angestückt worden. Da ferner eine unterschiedliche Verwitterung sowie auch eine unterschiedliche Holzfarbe zum darüberliegenden Block auf eine Erneuerung des Giebels hinweisen, wird man die erwähnten Abschrägungen als Dachlinie des ursprünglichen Baus ernstzunehmen haben.

Die bestehenden Fensteröffnungen ebenso wie sichtbare Teile älterer Fenster im oberen Wohngeschoss sind allesamt sekundär. Die Boden-Decken-Bohlen der einzelnen Geschosse sind mehrheitlich mit einem Falz, gelegentlich mit einem geraden Stoss zusammengefügt.<sup>27</sup> Im ersten und im zweiten Obergeschoss sind insgesamt drei vorstehende

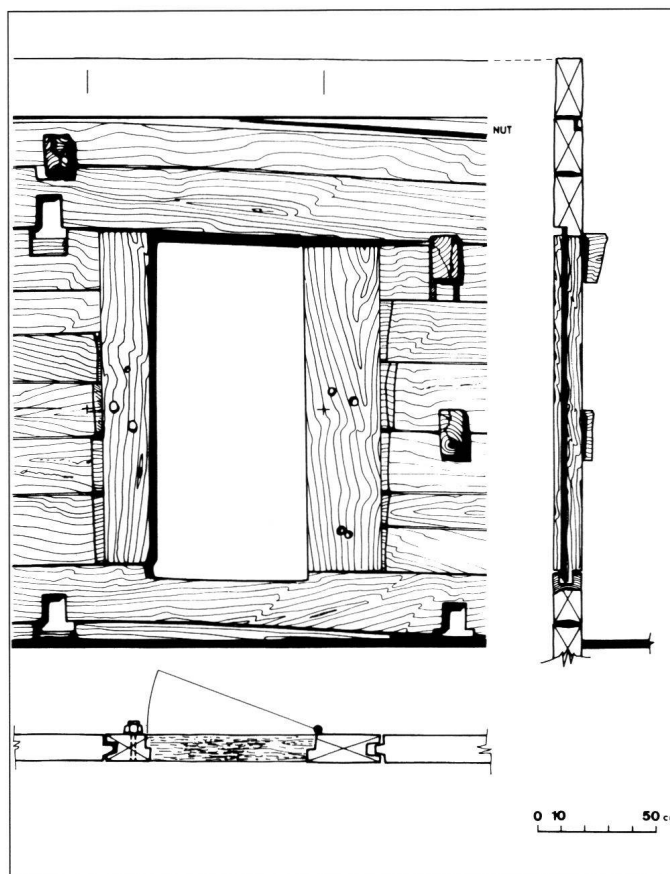
Abb. 20: Südfassade, Detail Hocheingang (nach Wadsack).

Wie fast regelmässig bei diesen Bauten war im oberen Wohngeschoss ein gegenüber dem Hauseingang wenig verschobener Hocheingang zu beobachten (vgl. Abb. 20). Dieser hat sich im wesentlichen in der ursprünglichen Bausubstanz erhalten; nur die Türschwelle ist nachträglich um einige Zentimeter abgesenkt worden. Durch die erwähnte Verformung des Blocks haben sich die deutlich ungleich breiten (20–21 cm und 31–32 cm) Türpfosten aus dem Verband mit den eingnuteten Wandbalken gelockert. Die Masse der Türöffnung im Licht betrugen ursprünglich 1,47 x 0,66 m. Nahe der Ostfassade ist eine Wandöffnung festzustellen, die formal aus einem schmalen Schlitz an der Basis und einem daraufgestellten Quadrat besteht mit den maximalen Ausdehnungen von 1,30 m in der Länge und gut 0,50 m in der Höhe. Es scheint, dass eine zum ursprünglichen Baubestand gehörige Fensterluke am Anfang der offenbar in mehreren Etappen entstandenen Fenster-

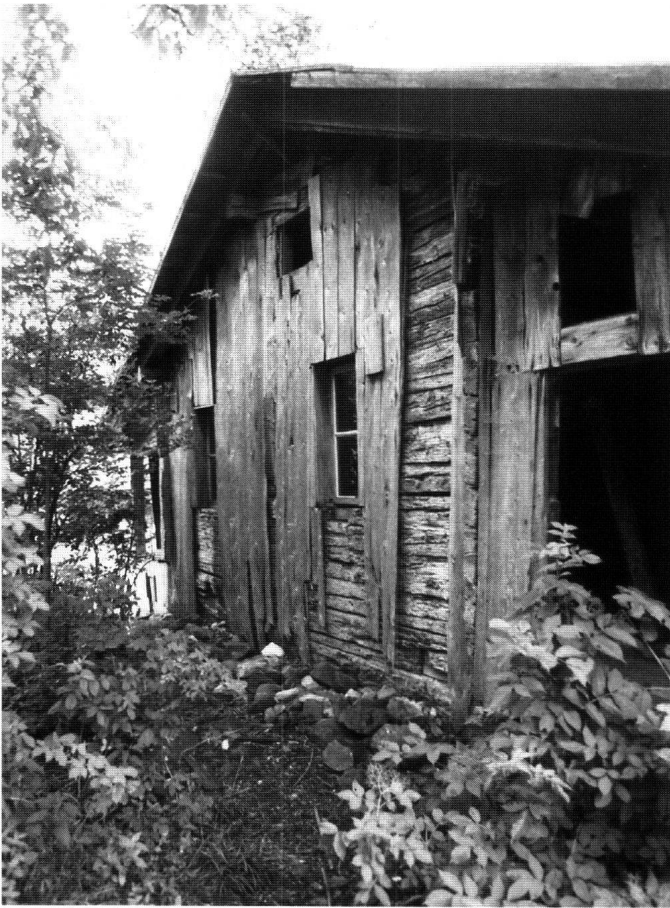
Die hangseitige Ostfassade (Abb. 22) weist eine Verschalung mit vertikalen Brettern auf. Wegen der Schadhaftheit dieses Witterungsschutzes waren Teile der ursprünglichen Blockwand sichtbar, wodurch wichtige Hinweise auf die ursprüngliche Gestalt des Hausbaus gewonnen werden konnten (Abb. 21). Im südlichen Teil des Kernbaus<sup>33</sup> sind die drei stark abgewitterten Einzelvorstösse der Nordwand

der Kammer 2.7 sowie südlich daneben die Boden- und Deckenbohlen dieses Raumes zu erkennen. Darunter ist ein Stück nach Süden versetzt, hinter einem Brett der Verschalung, das Negativ eines weiteren Einzelvorstosses auszumachen, welcher zur darunterliegenden Kammer 1.7 gehörte. Ähnlich wie an der Südseite ist auch an dieser Stelle ein Vorkragen der oberen Kammer über die untere festzustellen.

Abb. 22: Ansicht der Ostfassade, gegen Südwesten.

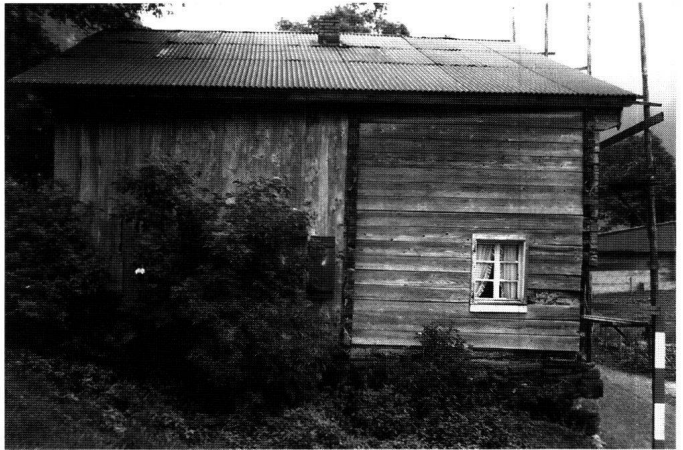
Abb. 24: Ansicht Nordfassade.

Die heutige Nordfassade des Wohnbaus (Abb. 24) ist gesamthaft bei einer jüngeren Hauserweiterung entstanden. Von Interesse ist hier die Nordfassade des Kernbaus im oberen Wohngeschoss (Abb. 25), die wie erwähnt an der West- und Ostfassade als Eckgewält in Erscheinung tritt. Im Vorgriff auf die Rekonstruktion des Hauses in seiner ursprünglichen Baugestaltung ist diese Nordfassade im Obergeschoss zum besseren Verständnis der nachfolgenden Überlegungen als Innenwand einer ursprünglichen Laube zu deuten.

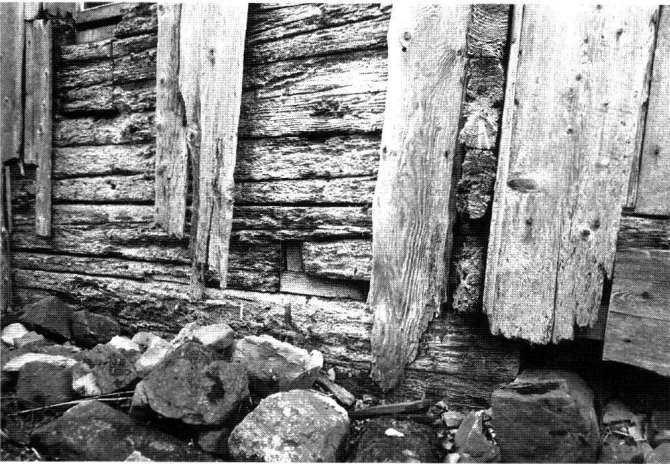
zur Festigung des entstandenen Schlitzes eingefügt worden ist (Abb. 23). Diese sekundär verfüllten Aussparungen, welche an sauber gearbeitete, das heisst ursprüngliche Einschnitte der stark verwitterten Blockwand stossen, zeugen für eine zum originalen Baubestand gehörige nordöstliche Eckkammer im unteren Wohngeschoss. Das zwischen den vorhandenen Decken-Boden-Bohlen auf der Südseite und dem Bohlenersatz auf der Nordseite bestehende auffallend schmale Balkenstück von lediglich Bohlenstärke gehört zum ursprünglichen Baubestand, wie aufgrund eines wegen der massiven Abwitterung sichtbar gewordenen vertikalen Holzdübelers ersichtlich wurde, wie solche im Blockverband üblich sind.

Abb. 23: Ostfassade, Detail: mit modernen Vierkanthölzern verschlossene Negative je eines Einzelvorstosses und von Deckenbohlen einer ehemaligen Nordostkammer im 1. Wohngeschoss.

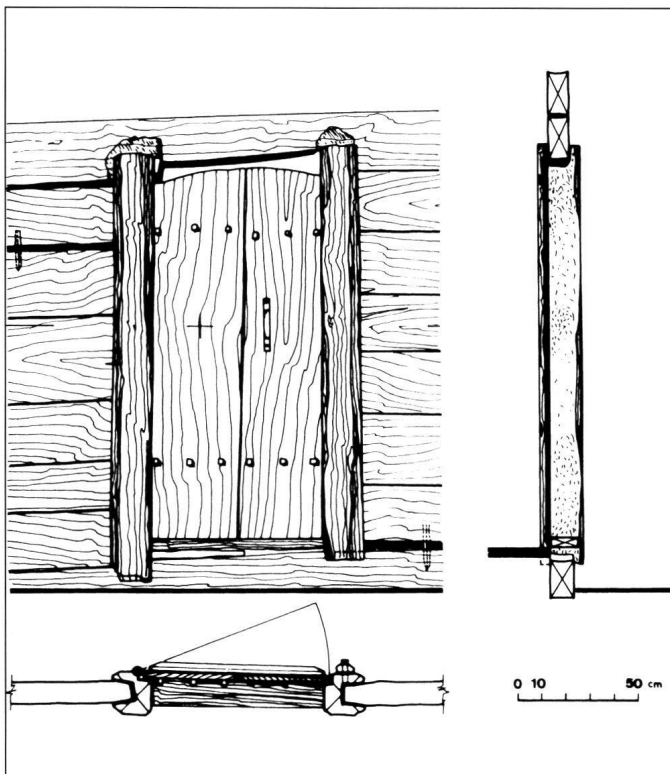
Abb. 26: Nordfassade, Detail Eingang (nach Wadsack).

Die Türe, die vom Korridor 2.2 auf die Laube 2.5 führt, ist in ihrer bestehenden Gestalt nachträglich angebracht worden (Abb. 26). Die Blockwand ist nicht in der üblichen Art in die Türpfosten eingetutet. Der im Bereich der Türöffnung zurückgeschnittene Sturzbalken zeigt deutlich Abarbeitungen, wo die Mantelständer nachträglich daruntergestellt worden sind. Eine genauere Analyse der Holzbearbeitung und insbesondere der Balkenhöhen zeigt, dass links und rechts der Tür unterschiedlich hohe Balken vorhanden sind, wie dies in ähnlicher Weise an der Innenwand der Westlaube des ehemaligen Hauses in Hinter-Ibach – hier bei ursprünglichen Türkonstruktionen – beobachtet wurde.<sup>36</sup> Aus der Ungleichheit der Balken zu beiden Seiten des Einganges in Morschach ist zu schliessen, dass die vorhandene sekundäre Türkonstruktion eine zum ursprünglichen Baubestand gehörige Türe ersetzt hat.
