Schäden bei Verputzarbeiten

Autor(en): **Pfefferkorn, J.**

Zeitschrift: **Schweizer Ingenieur und Architekt**

Band (Jahr): **107 (1989)**

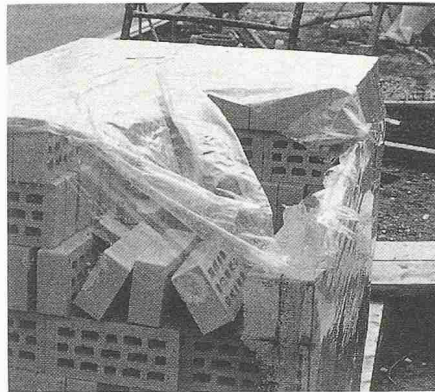
Anmachwasser bei zementgebundenen Mauersteinen (z.B. Zement- und Holzspanstein) und Autoklavenfeuchtigkeit (z.B. bei Gasbeton- und Kalksandsteinen sowie Betonelementen). Die Verpackung in Schrumpffolie lässt die Materialien bis zur Verarbeitung auf der Baustelle nur wenig austrocknen. Bei der Lagerung von gebrannten Materialien (Backsteine) kann häufig beobachtet werden, dass Teile der Schrumpffolie aufgerissen und bei Niederschlägen einzelne Steine sehr stark durchfeuchtet werden (Bild 1).

Bild 1. Durchfeuchtung einzelner Backsteine bei unsachgemässer Lagerung während Arbeitsunterbrüchen

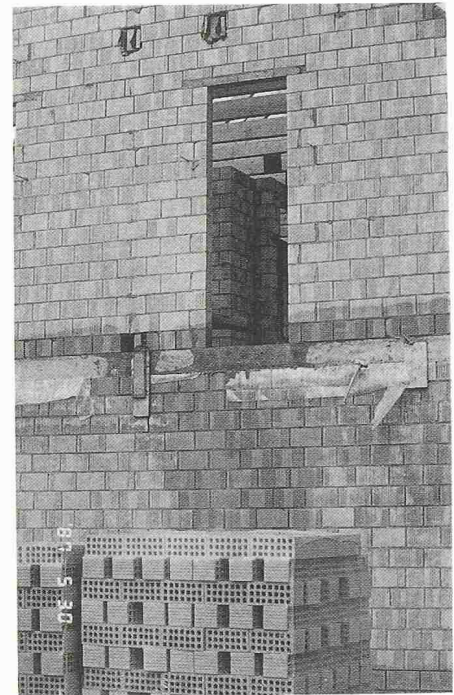
Bild 2. Starke Durchfeuchtung des Mauerwerkes infolge unzureichender Vorkehrungen zum Schutze des Mauerwerkes

Ausführung der Mauerwerke auch bei regnerischem Wetter. Unzureichender Schutz der jeweiligen Mauerkronen bei Arbeitsunterbrüchen. Ungenügende Abdeckung von Öffnungen und Weglassen von provisorischen Entwässerungsmöglichkeiten. Fehlende Mörtelbränder auf Betondecken entlang der Mauern, wodurch das auf den Betondecken liegende Wasser an die Mauern gelangen kann und von diesen aufgesaugt wird (Bilder 2+3).

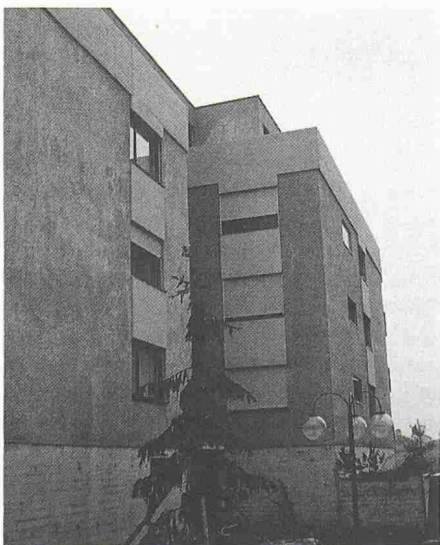
Bild 4. Ausgeprägte Ausblühungen auf einem Mineralputz. Die Ursache liegt bei einem raschen Baufortschritt, wobei das 2-schalige Mauerwerk nicht ausreichend austrocknen konnte

Ausblühungen treten bevorzugt bei mineralischen Deckputzen und Anstrichen auf. Besonders ausgeprägt sind die weissen Ausblühungen auf intensiver abgetönten Putzmaterialien sichtbar (Bild 4).

Zahlreiche Untersuchungen von Beanstandungen haben ergeben, dass die Ausblühungen immer im Zusammenhang mit einem schnellen Baufortschritt und ungenügender Austrocknung des Mauerwerkes auftreten. Besonders bei Mauerwerksmaterialien, welche entweder langsam austrocknen oder infolge ungenügender Abdeckarbeiten bei der Erstellung der Bauten stark durchfeuchtet wurden, war eine Häufung der Ausblühungen zu beobachten.

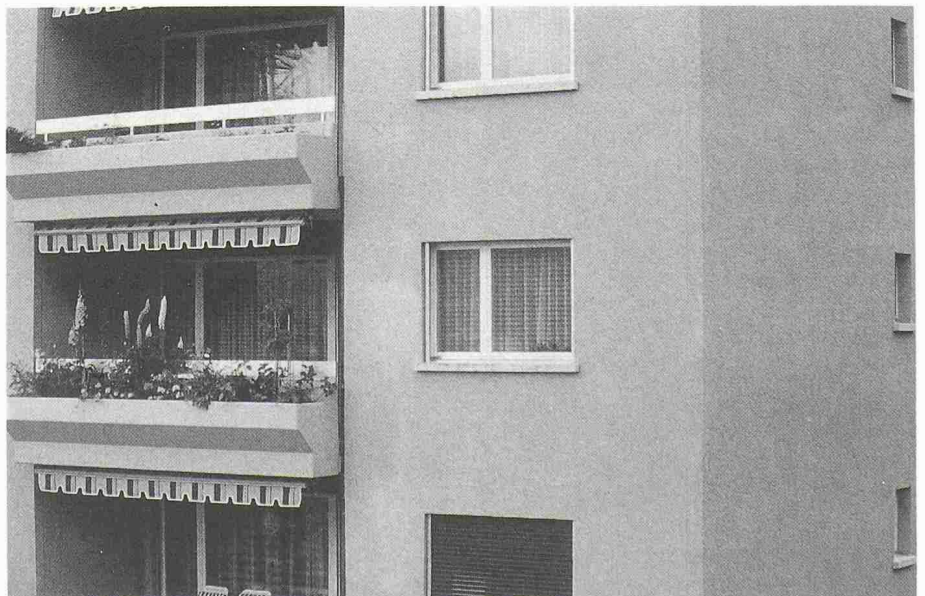
Bild 6. Kalkausblühungen (weisse Flecken) an der Deckputzoberfläche eines mineralischen Putzes mit einem Mineralanstrich. Die Ausblühungen sind eine Folge der zu hohen Mauerwerksfeuchtigkeit vor den Verputzarbeiten
