## Eine CKW-Grundwassersanierung – ein Fallbericht

Jürgen Abrecht<sup>1</sup>

### Zusammenfassung

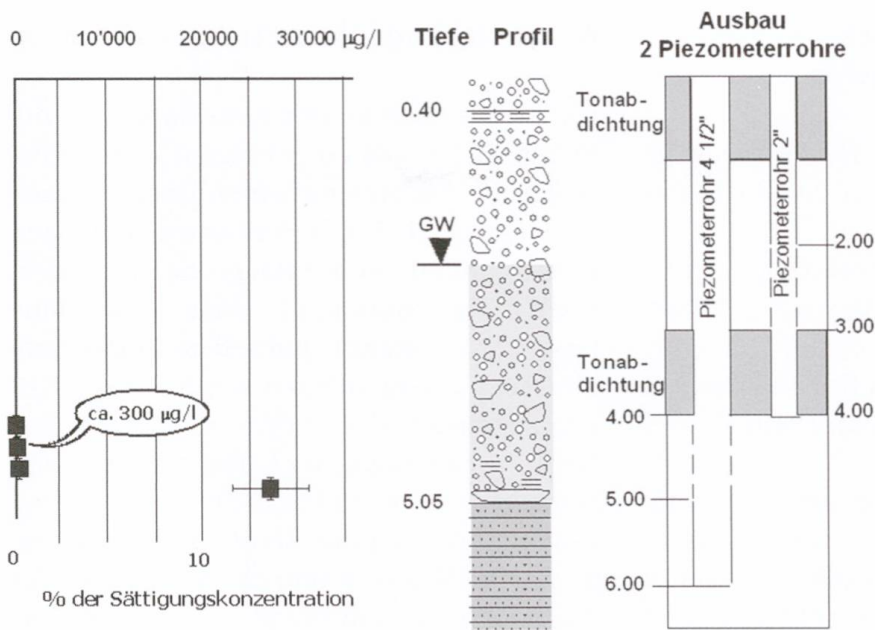
Fig. 2: Lithologischer Aufbau und PCE-Gehalte im Herdbereich.

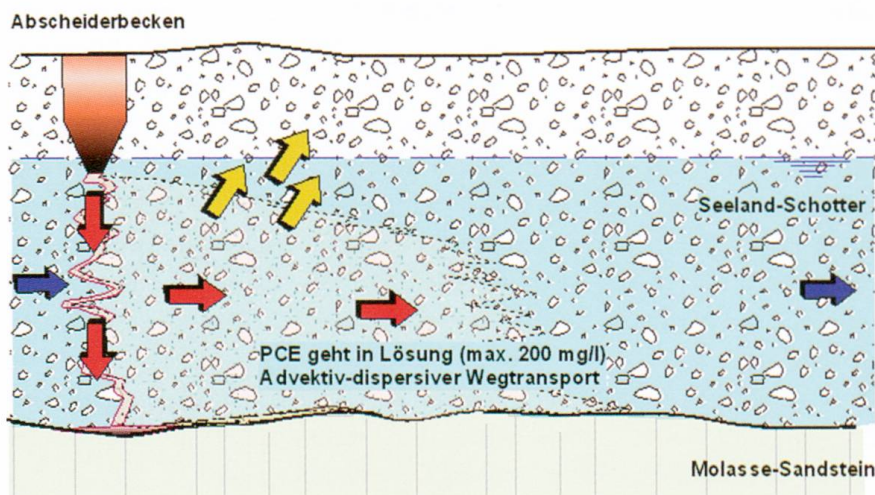
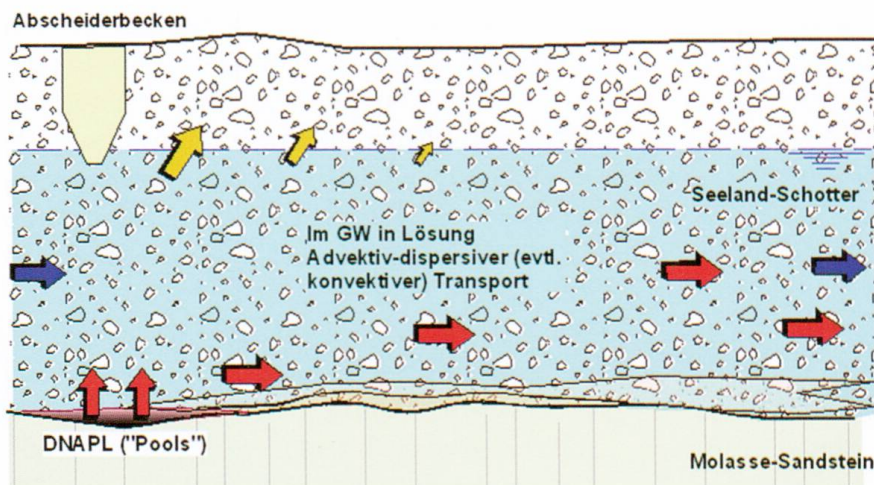
#### A. Während Freisetzung des Lösungsmittel (1964-83)

#### B. Situation heute (2014)

Fig. 3: Konzeptuelles Freisetzungs- und Ausbreitungsmodell der CKW.

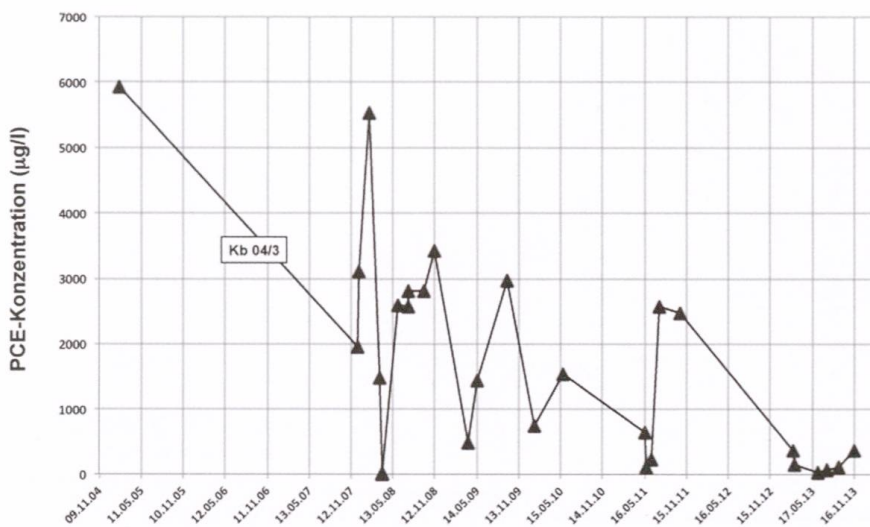
Fig. 11: Konzentrationsganglinie im Pegel Kb 04/3 im Schadenherd. Die TCE- und cisDCE-Gehalte sind nicht dargestellt. Sie liegen seit 2009 immer unter 100 µg/l.
