# Eine CKW-Grundwassersanierung – ein Fallbericht

## Jürgen Abrecht<sup>1</sup>

### Zusammenfassung

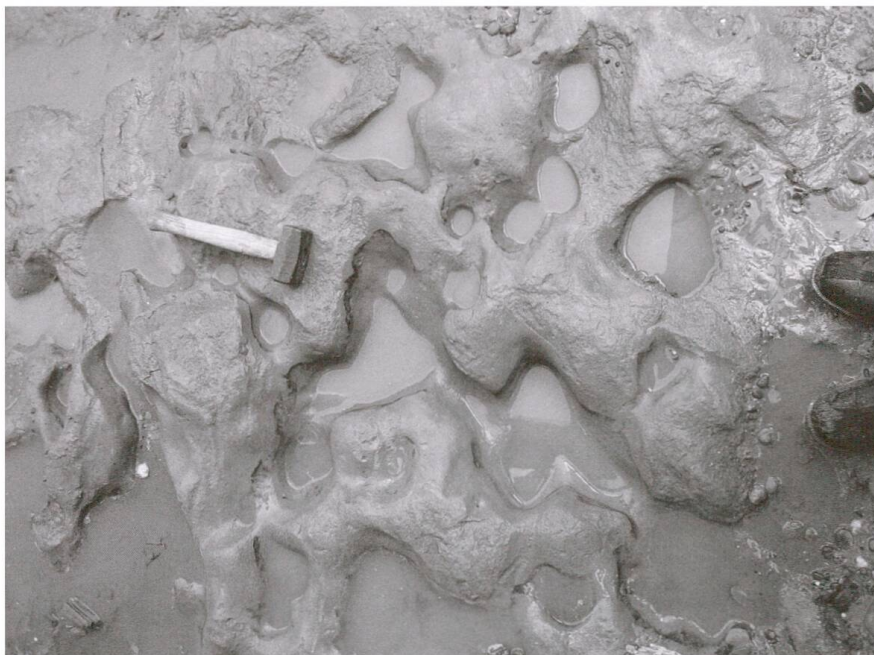
Fig. 1: Sandsteinoberfläche mit Kolklöchern.

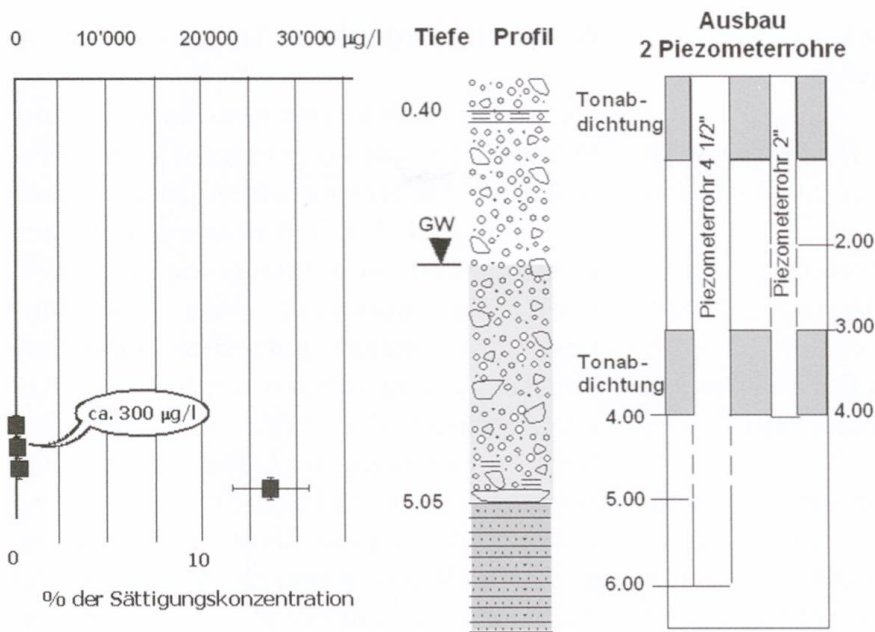
Fig. 2: Lithologischer Aufbau und PCE-Gehalte im Herdbereich.

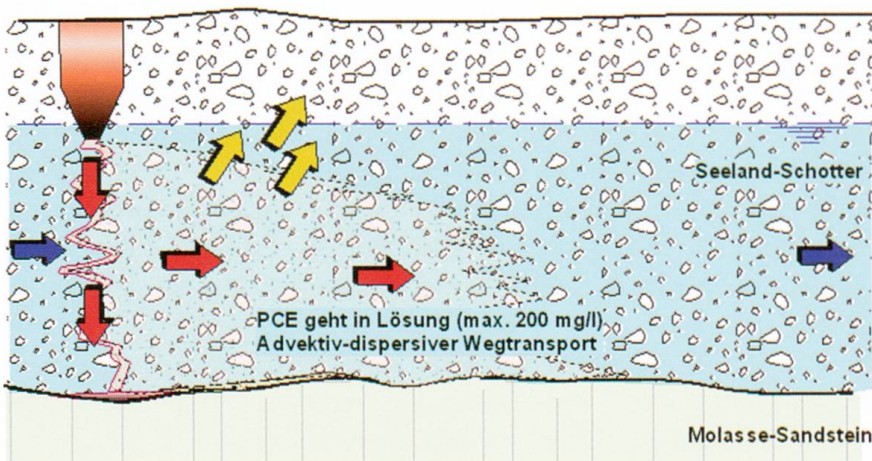
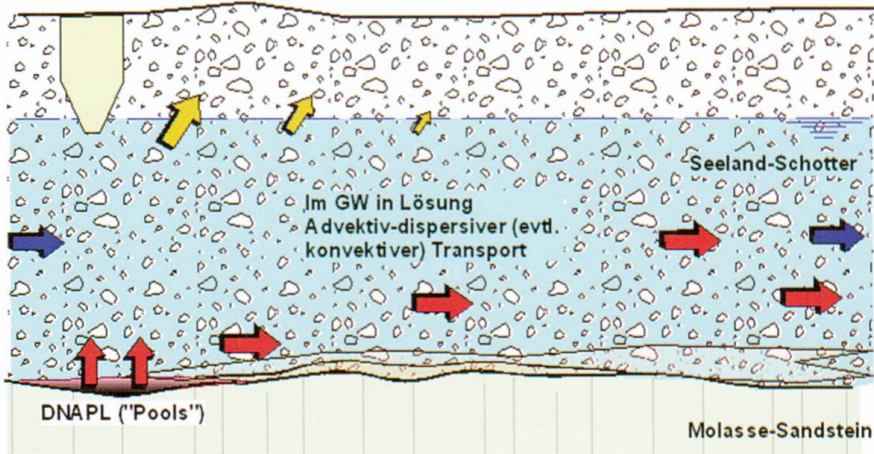
Fig. 3: Konzeptuelles Freisetzungs- und Ausbreitungsmodell der CKW.

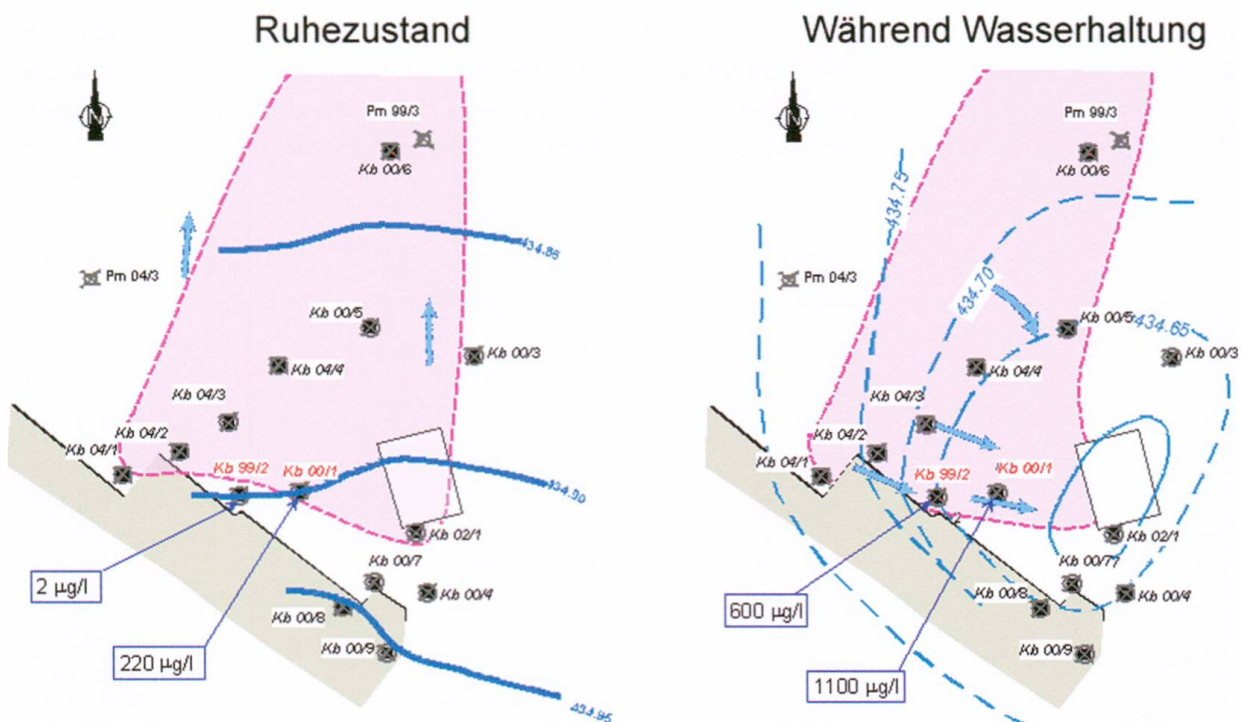
Fig. 4: Hydraulische Verhältnisse im Ruhezustand und während der GW-Absenkung.

grube wurde kontaminiertes Wasser aus dem Herdbereich (bei Kb 04/1) in Richtung Baugrube verfrachtet, wodurch in Kb 99/2 und Kb 00/1 der PCE-Gehalt massiv anstieg. Diese Sachlage ist in Fig. 4 im Vergleich zum Ruhezustand dargestellt.

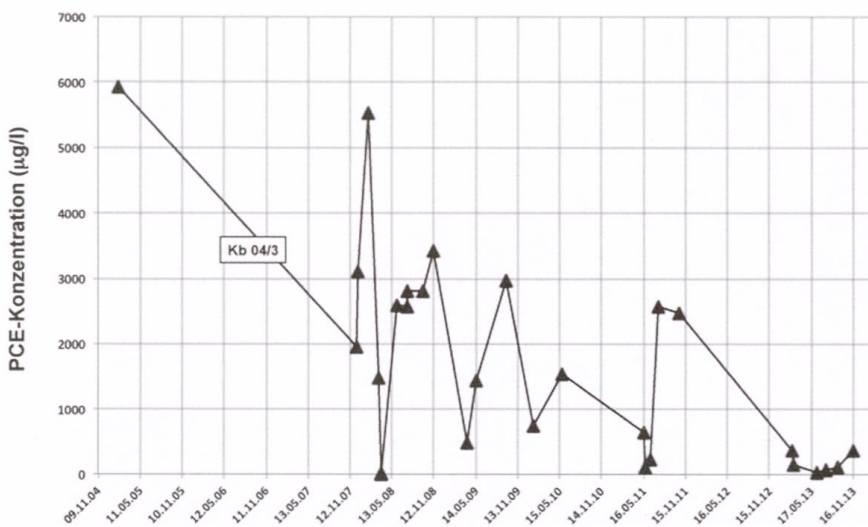
Fig. 11: Konzentrationsganglinie im Pegel Kb 04/3 im Schadenherd. Die TCE- und cisDCE-Gehalte sind nicht dargestellt. Sie liegen seit 2009 immer unter 100 µg/l.

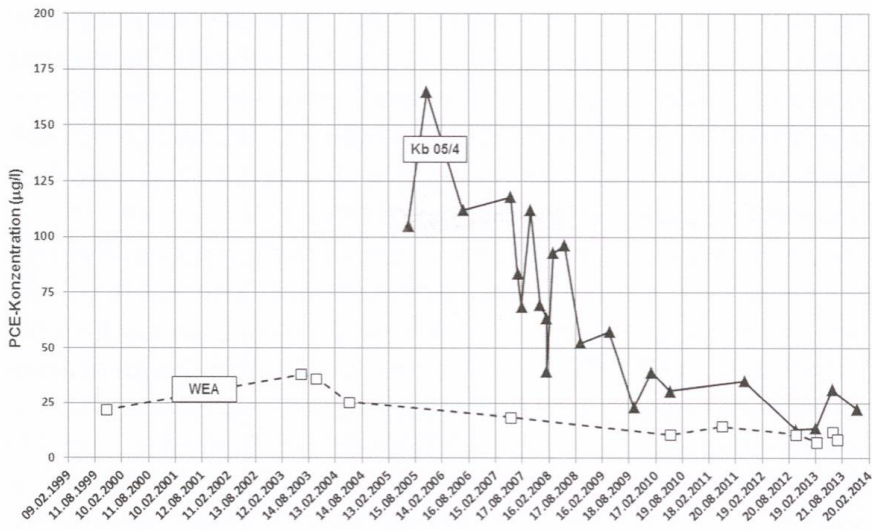
Fig. 12: Konzentrationsganglinie in den Pegeln Kb 05/4 und WEA im mittleren und weiteren Abstrom. Die TCE- und cisDCE-Gehalte sind nicht dargestellt. Sie lagen jederzeit unter 10 µg/l.

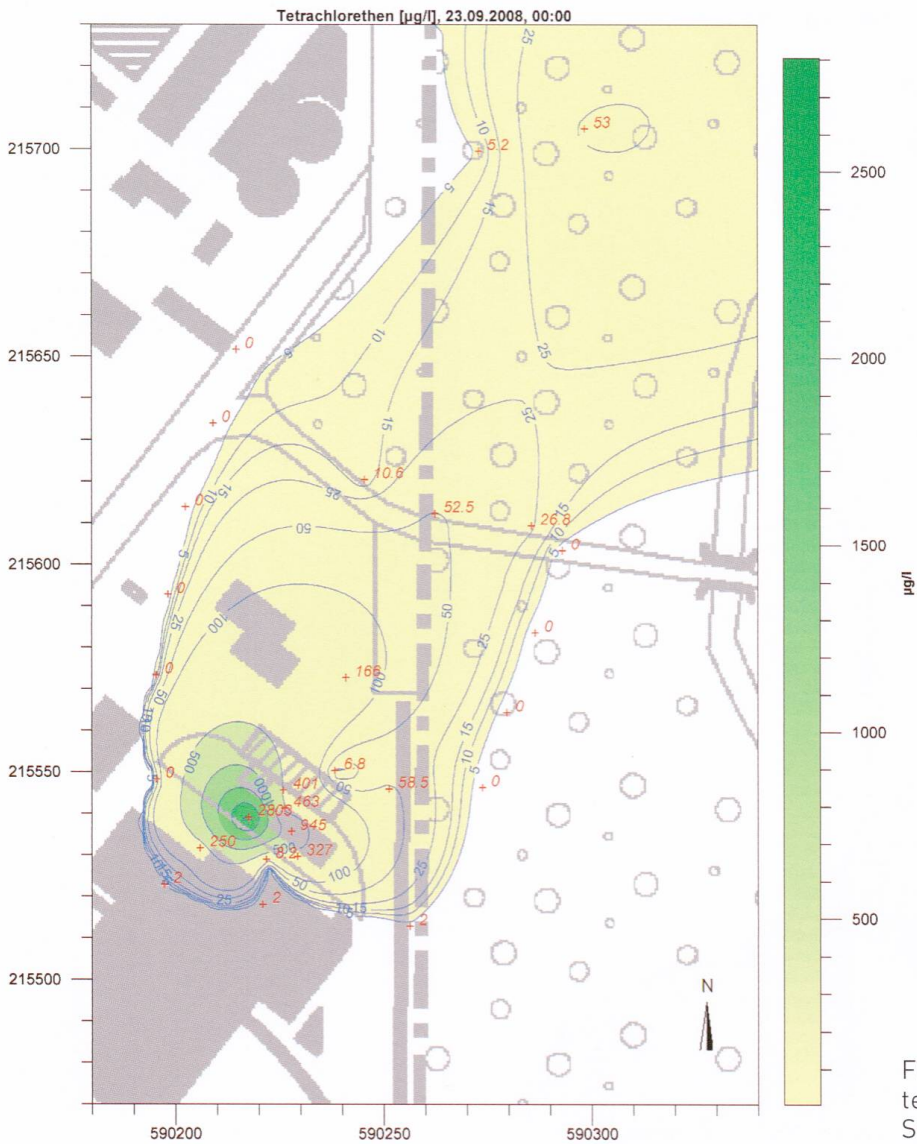
Fig. 13: Konzentrationsverteilungskarte für PCE im September 2008.

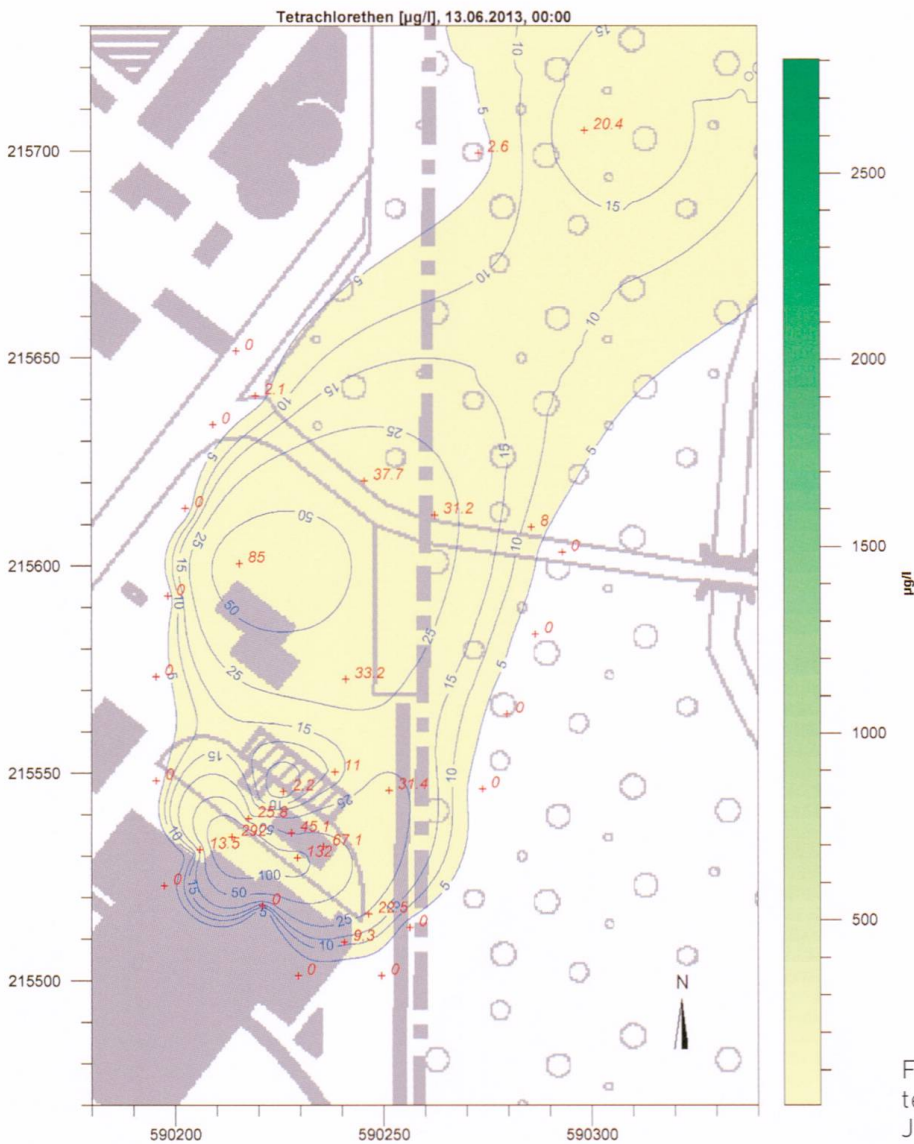
Fig. 14: Konzentrationsverteilungskarte für PCE im Juni 2013.

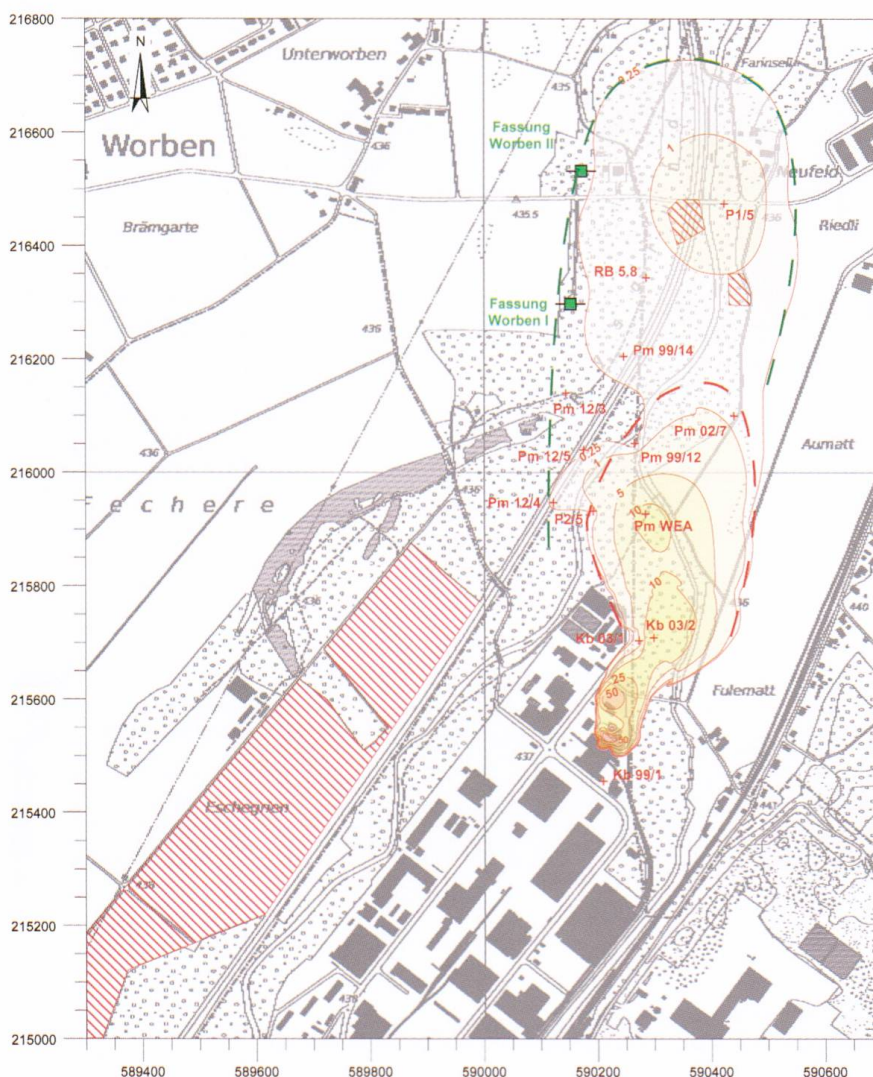
Fig. 15: Konzentrationsverteilungskarte für PCE nördlich abstromwärts des Standortes (Daten vom Juni 2011). Die mit Sicherheit aus dem Standort stammende Fahne ist gestrichelt rot umrahmt. Die Quelle der weiter abstromwärts und in den beiden Fassungen beobachteten Kontamination (gestrichelte grüne Linie) ist noch unklar (siehe dazu Kap. 8). Die rot schraffierten Flächen stellen Altablagerungen gemäss dem Kataster der belasteten Standorte dar.

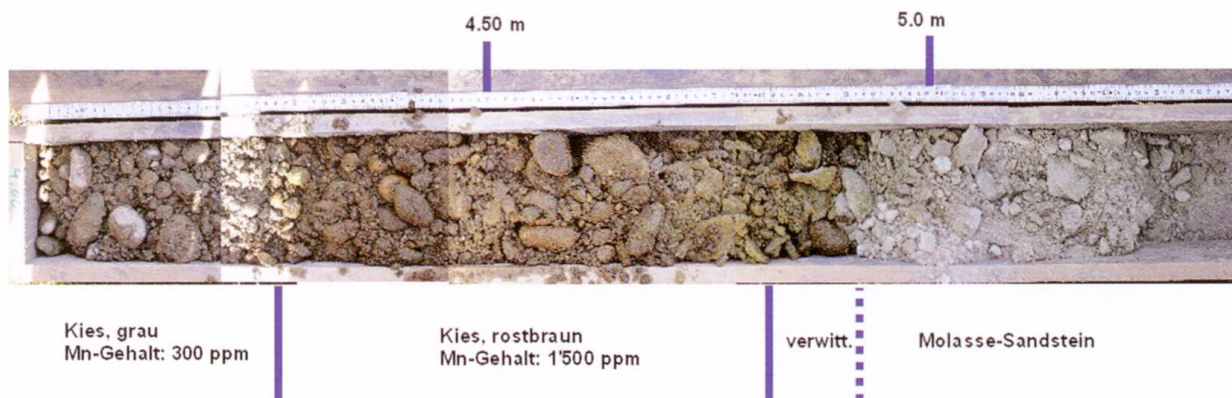
Fig. 17: Bohrkern Kb 12/1 (Tiefenbereich 4–5.5 m u. T.); rostbraune Verfärbung infolge Bildung von Mn-Oxid [semiquantitative Analysedaten aus mobiler XRF].

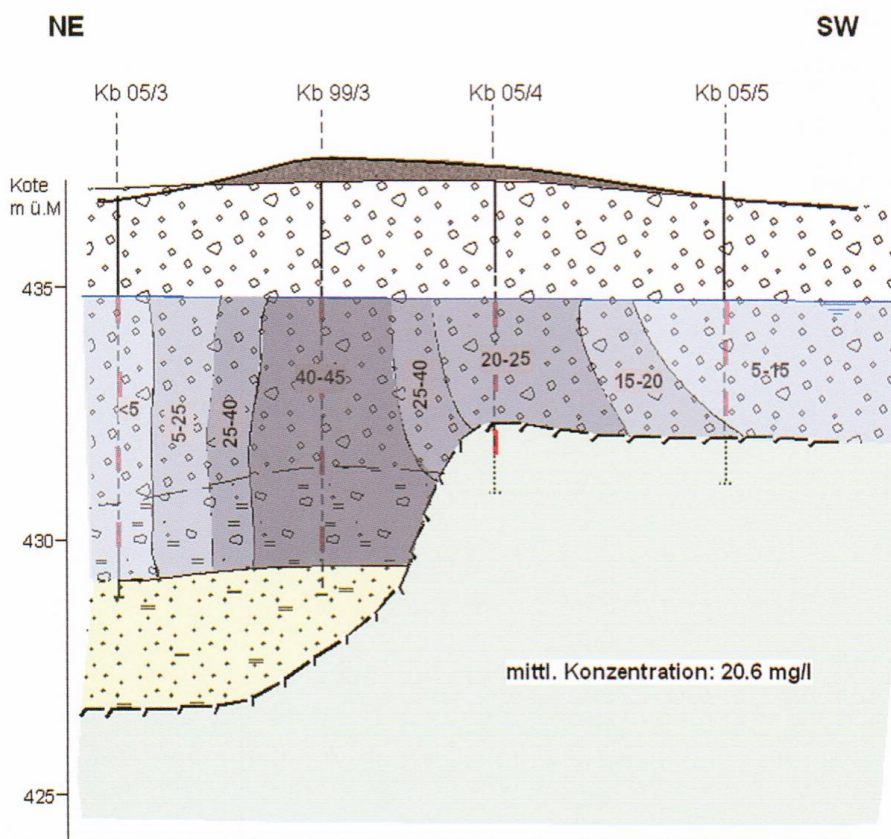
Fig. 20: Räumliche Verteilung der CKW-Konzentrationen in der Kontrollebene (Stand 20.2.2013). Die Zahlen in der Figur geben die pro ausgeglichener Flächeneinheit mittlere CKW-Konzentration in µg/l wider.
