Zeitschrift: **Schweizer Ingenieur und Architekt**

Renovationen und Sanierung der Barfüsserkirche

Ingenieurarbeiten

Von Alfred Jaggi, Basel

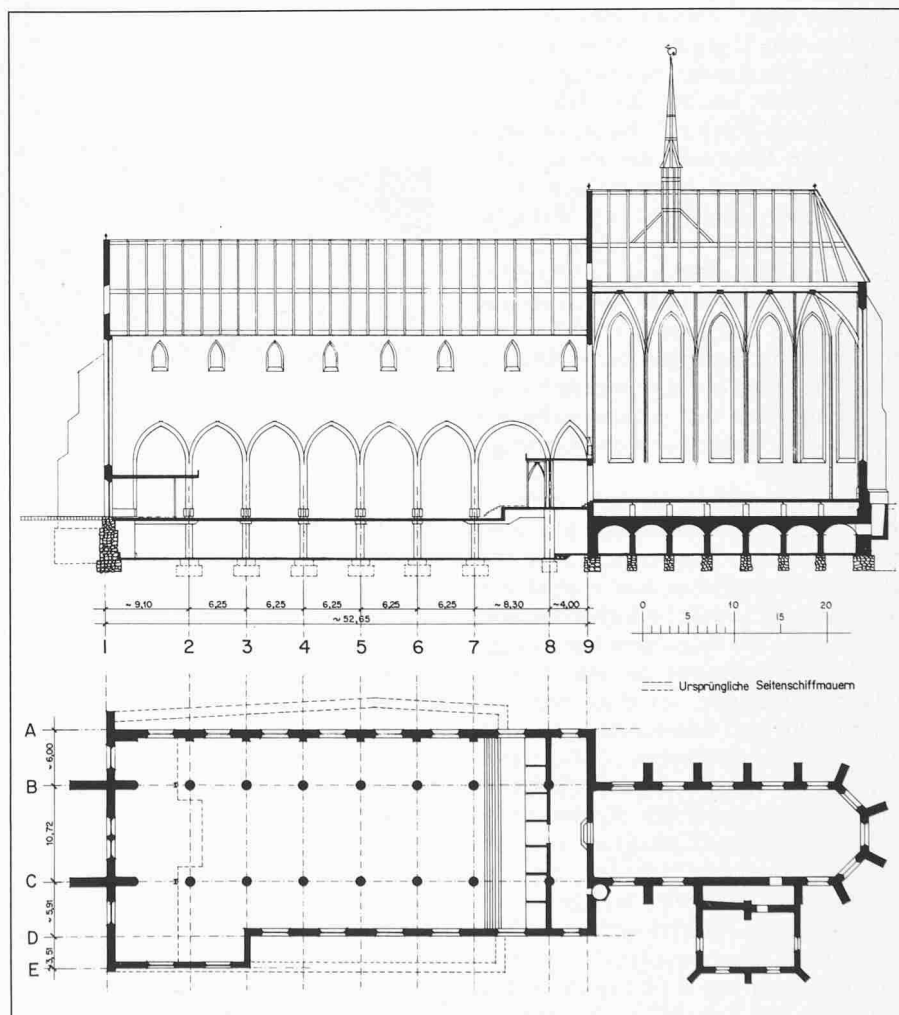
Bild 2. Längsschnitt und Grundriss des Erdgeschosses nach der Renovation. Die beschädigten Pfeiler sind durch genaue Kopien ersetzt worden. Material und Bauweise entsprechen der ursprünglichen Konstruktion. Vor dem Chor steht wieder eine rekonstruierter Lettner. Die verbreiterte Westfassade hat ihre ursprüngliche Gestalt zurückerhalten. Die stillfremden Emporen sind - bis auf eine Galerie zwischen den Achsen 1 und 2 - verschwunden. Das Untergeschoss unter dem Langhaus ist primär eine Sanierungsmassnahme (Beseitigung der Salzurückstände) und subsidiär ein Platzgewinn für das Museum. Der gewölbte Keller unter dem Chor stammt aus dem Jahre 1843

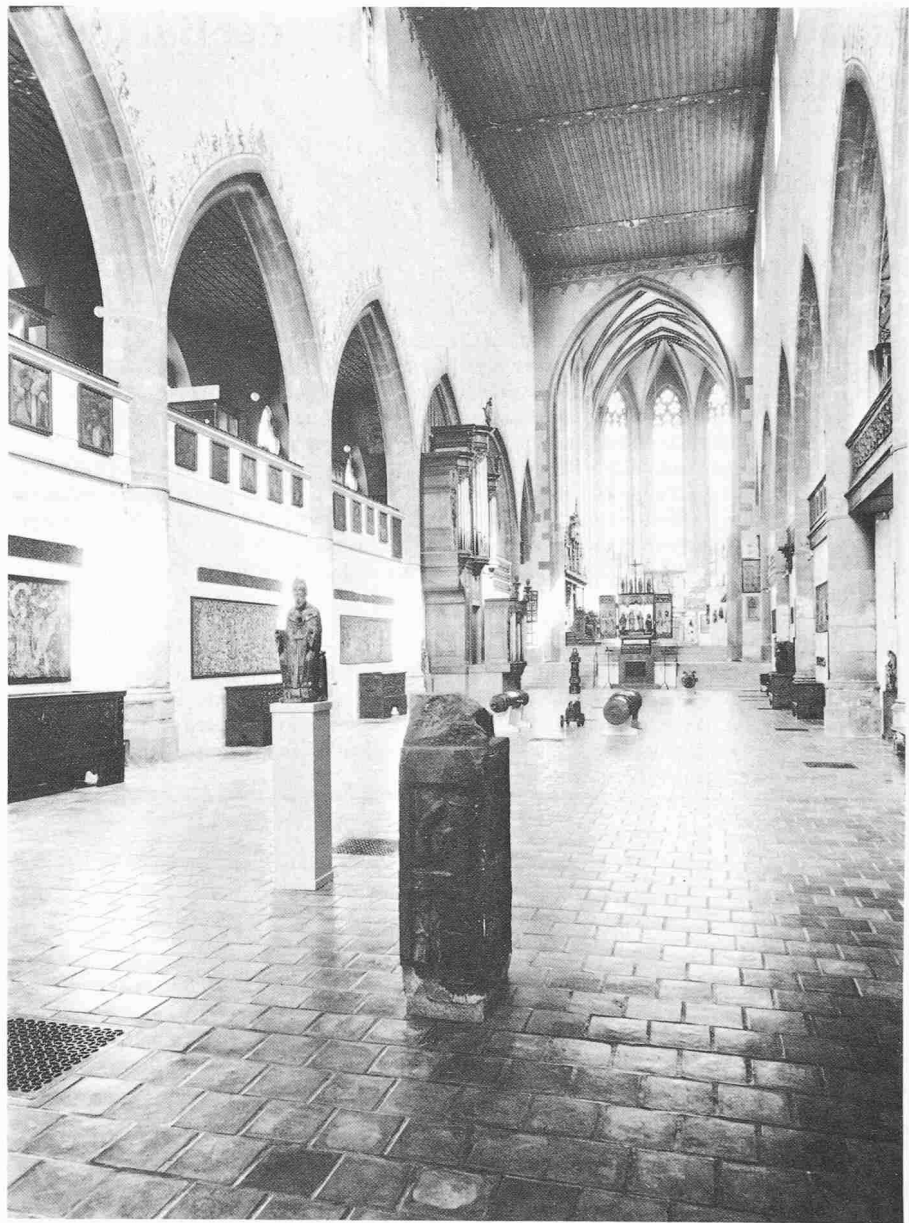
Bild 1. Innenansicht der Barfüsserkirche vor der Renovation. Man beachte an der rechten Pfeilerreihe (Achse C) die Verfärbung infolge Salzeinwirkung

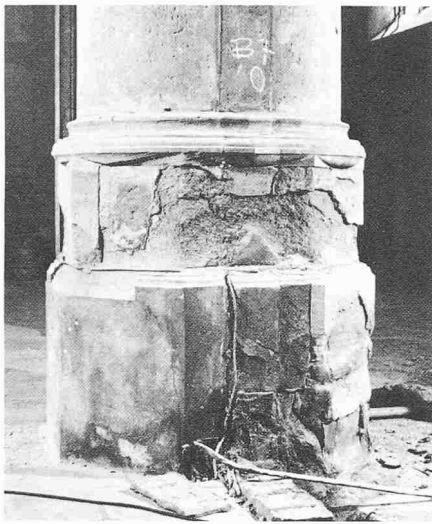
Bild 3a. Pfeiler B7. Die «elektro-physikalische Mauerrockenlegung» hat die Zerstörung des Steingefüges nicht verhindern können (Aufnahme: Mai 1975)

Steinstruktur an diesen Pfeilern die gleichen Fortschritte wie an den nicht behandelten. Mit andern Worten, das Verfahren erwies sich als völlig unwirksam.

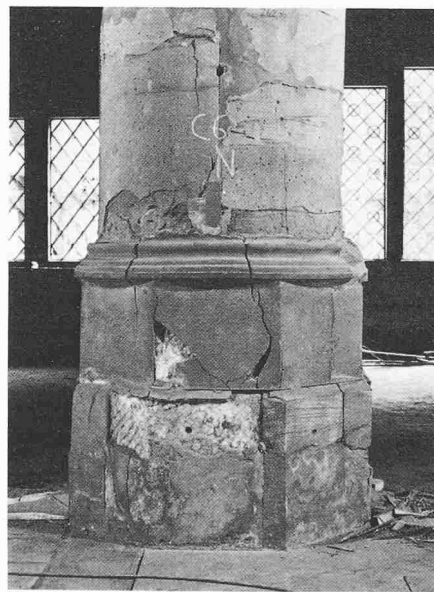
des Mittelschiffes zu sehen. Vereinzelt mussten klaffende Risse in den darüberliegenden Pfeilertrommeln festgestellt werden (Bild 3). Die einzige Ausnahme bildeten die beiden östlichsten Pfeiler, weil sie auf der verbleibenden Rückwand des ehemaligen Lettners aufliegen und aus diesem Grunde nicht bis zum Kirchenboden hinabreichen.

Bild 3. Zerstörungen an den Pfeilerbasen. Die wachsenden Salzkristalle sprengen das Korngefüge und erzeugen Spannungsrisse (Aufnahme: Mai 1975)

In der Zeit von 1799 bis 1815 konnten – wahrscheinlich infolge der Luftfeuchtigkeit – grosse Mengen des gelagerten Salzes durch den undichten Boden ins Erdreich versickern. So kam es, dass selbst nachdem das Lager geräumt war, praktisch unerschöpfliche Rückstände im Porenwasser der Aufschüttung zurückblieben. Dank der Kapillarität konnte das salzhaltige Wasser in die Poren der Buntsandstein-Pfeiler emporsteigen. An der Oberfläche verdunstete das Wasser, so dass kein stationärer Zustand eintreten konnte. Die ständig nachströmende Sole bewirkte eine von innen nach aussen zunehmende Salzkonzentration, bis schliesslich die Sättigung erreicht war. Die wachsenden Salzkristalle sprengten schliesslich das Steingefüge von aussen nach innen. Die vertikalen Risse oberhalb der Salzausscheidungen dürften auf ein Quellen der darunterliegenden Quader zurückzuführen sein (Bild 3).

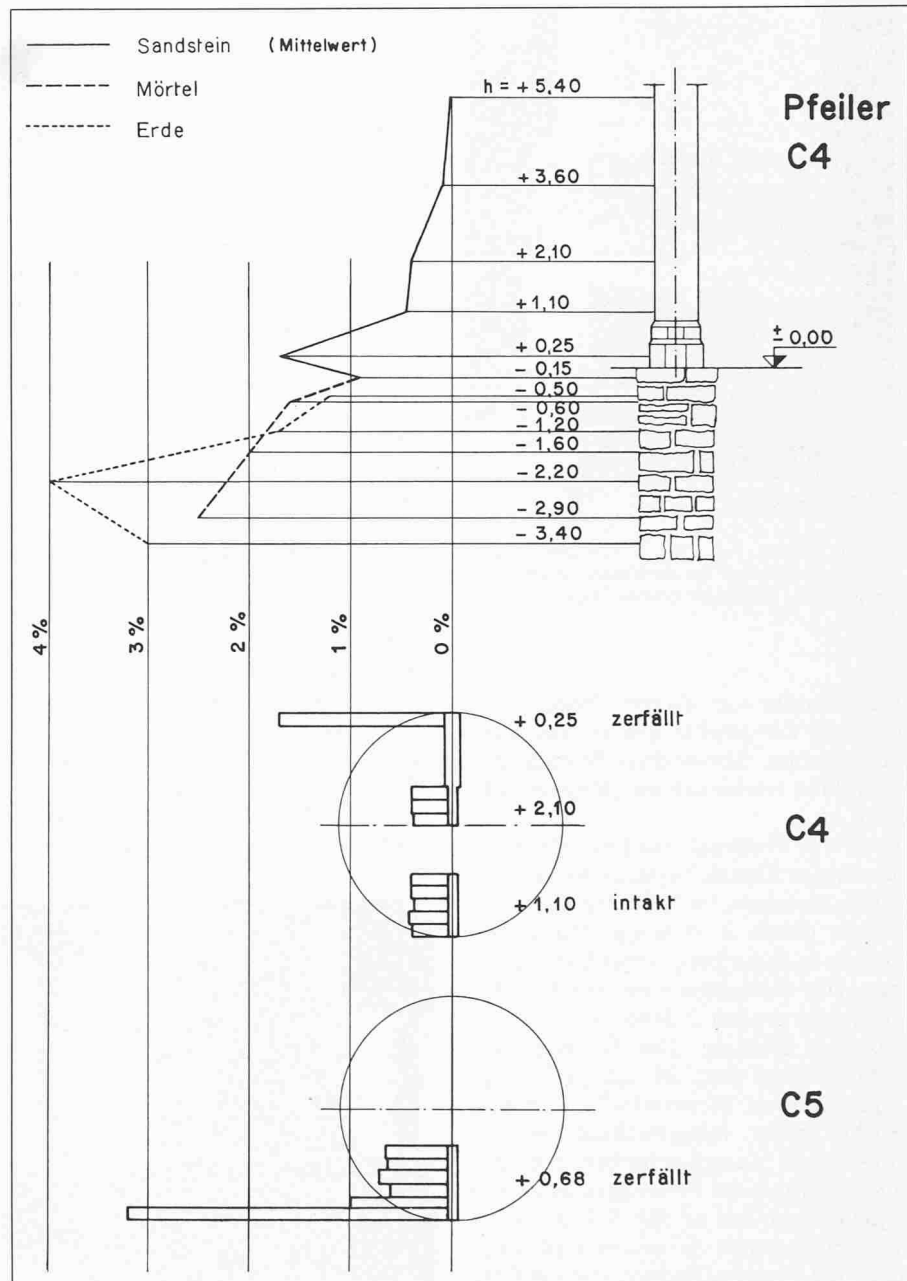
Zusätzliche chemische Analysen des *Kantonschemikers Basel-Stadt* erlaubten, die *Salzkonzentration von unten nach oben* und von der Oberfläche ins Innere der Pfeiler zu verfolgen (Bild 5). Der hohe Salzgehalt in Bauteilen, die erst nach 1890 errichtet wurden, die somit nie mit dem gelagerten Salz in Berührung kamen, war ebenfalls sehr aufschlussreich. Im Mörtel der Heizkanäle fand man z. B. einen Salzgehalt von 24,2 Gewichtsprozente. Aufgrund dieser Fakten kann folgender Vorgang rekonstruiert werden:

Bild 5. Salzgehalte in Gewichtsprozente

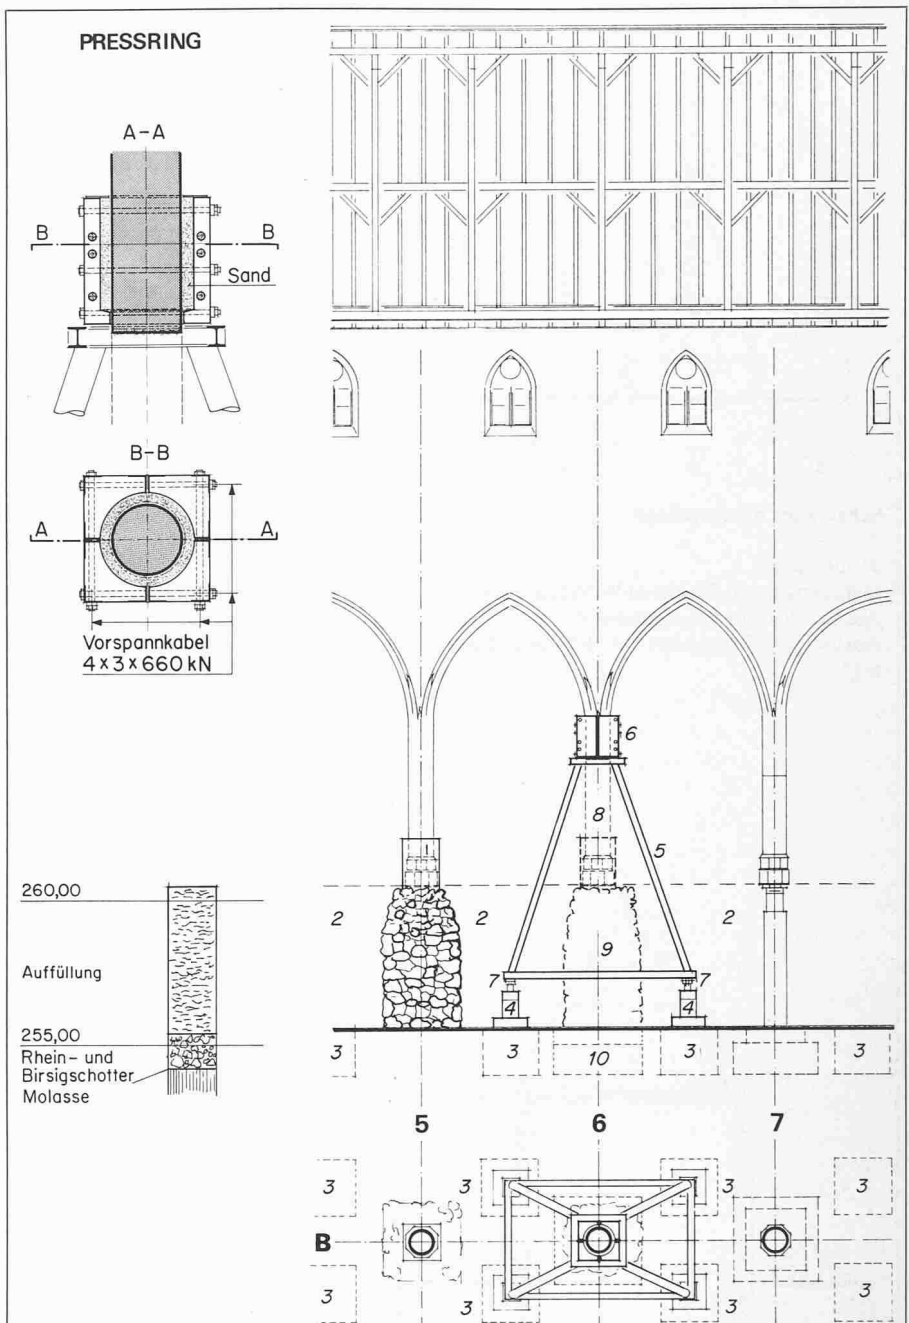
Bild 6. Abfangen und Auswechselln der Mittelschiff-Pfeiler. Arbeitsphasen am Beispiel des Pfeilers B 6.

- Sicherung der gefährdeten Pfeilerbasen (1)
- Aushub des Untergeschosses (2)
- Aushub und Betonieren der Hilfsfundamente (3)
- 8.10.76 Versetzen der Auflager (4) für die Stützkonstruktion

- Montage der Stützkonstruktion (5) und des Pressringes (6)
- Sand einfüllen
- 11.10.76 Vorspannen des Pressringes. Umlagern der Pfeilerlast auf die Stützkonstruktion. Gesamtdruck der hydraulischen Pressen (7) 1,9 MN. Teilweises Durchtrennen des Pfeilers unter dem Pressring

- 12.10.76 Nachspannen des Pressringes
- 13.10.76 Vollständiges Durchtrennen und Abbruch des Pfeilers (8)
- 14.10.76 Abbruch des bestehenden Fundamentes (9)

- Aushub und Betonieren des neuen Fundamentes (10)
- 15.10.76 Wanne für die Fussplatte der Untergeschoss-Stütze betonieren
- 18.10.76 Aufbringen einer Grundwasserisolierung. Erstellen der Fussplatte

- 19.10.76 Erstellen der Untergeschoss-Stütze
- 21.10.76 Seitliche Montage des neuen Sandsteinpfeilers
- 22.10.76 Einfahren des neuen Pfeilers unter die Trennfuge

- 25.10.76 Mörtel auftragen, Pfeiler anheben und Trennfuge schliessen, Flachpresse unter der Pfeilerbasis einbauen
- 29.10.76 Neuen Pfeiler mit Hilfe der Flachpresse belasten

- 1.11.76 Stützkonstruktion entlasten und Pressring entspannen
- Pressring und Stützkonstruktion ausbauen
- 2.11.76 Umsetzen der Auflager. Montage der Stützkonstruktion und des Pressringes um den Pfeiler B 5. Sand einfüllen

- 3.11.76 Vorspannen des Pressringes

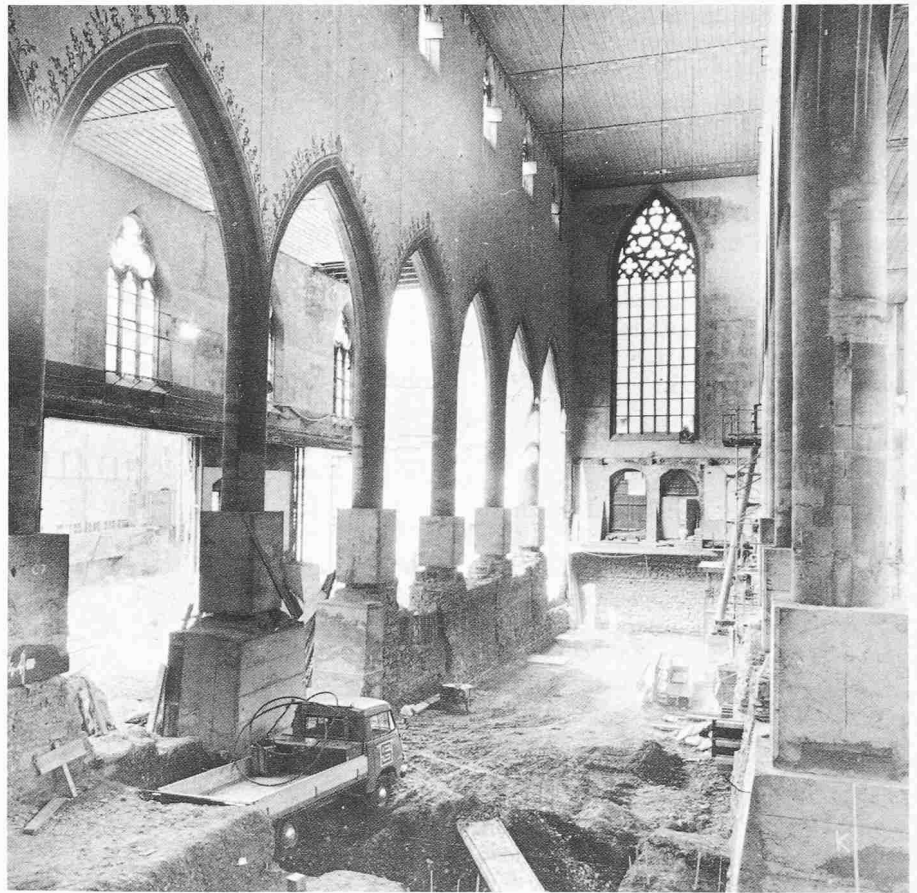
Bild 7. Das Untergeschoss ist ausgehoben. Links sieht man die freigelegte Grundmauer der Nordfassade der ersten Barfüsserkirche. Die Baumeister der zweiten Kirche haben sie als Fundament für die südliche Pfeilerreihe (Achse C) benützt (Aufnahme: 30.4.76)

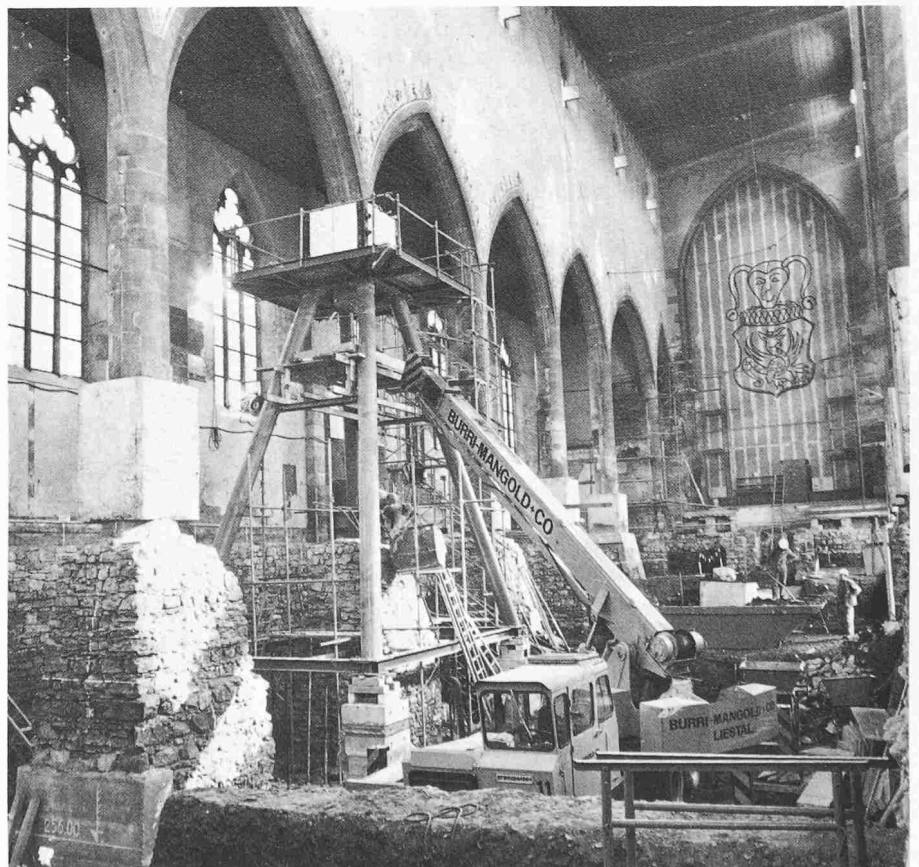
Bild 8. Pfeiler B 4 ist unterfangen und bis auf das Fundament abgetragen. Im Gegensatz zu den Pfeilern der Achse C ruhten diejenigen der Achse B auf massiven Einzelfundamenten. Im Hintergrund erkennt man die provisorische Schutzwand zwischen Chor und Mittelschiff (Aufnahme 29.1.76)

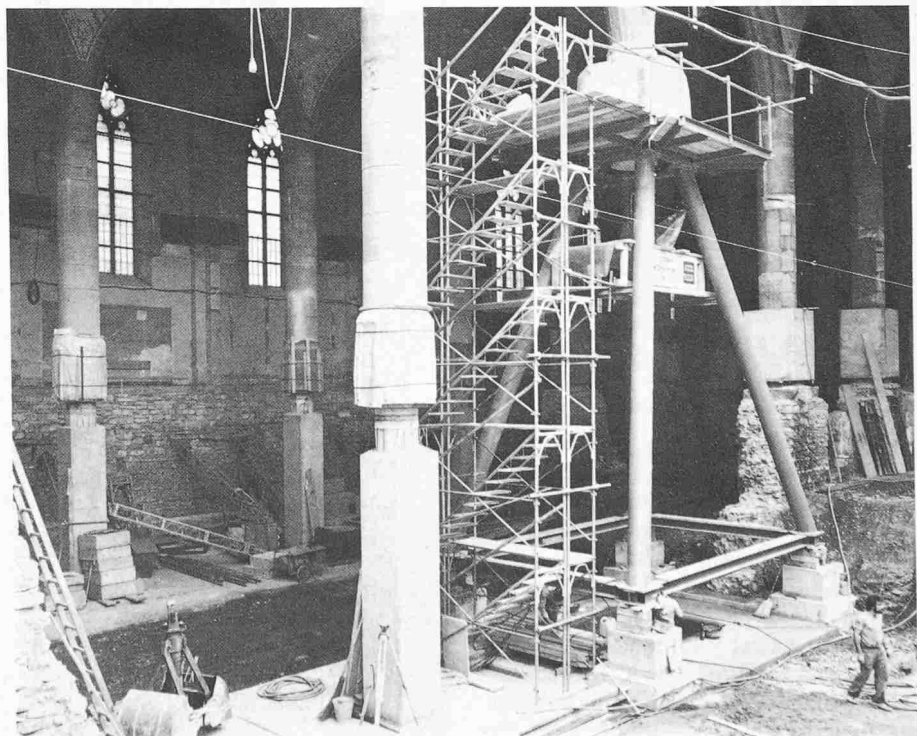
Bild 10. Pfeiler C 4. Gleiche Bauphase wie Bild 9. Im Vordergrund und im Hintergrund links sind die bereits sanierten Pfeiler C 3 bzw. B 3 und B 4 sichtbar. Im Hintergrund rechts erkennt man die gesicherten, aber noch nicht sanierten Pfeiler C 5 und C 6 (Aufnahme: 2.7.76)

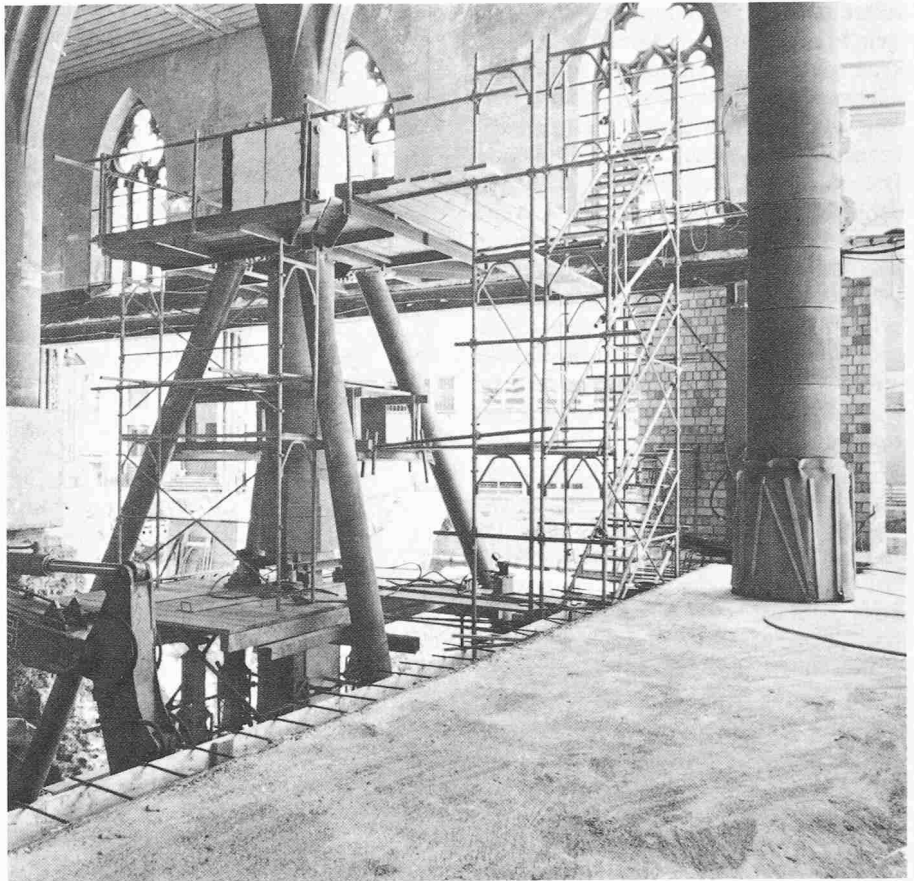
Bild 11. Pfeiler C 4. Der neue Pfeiler ist eingebaut worden. Er muss noch mit Hilfe der Flachpresse unter Druck gesetzt werden. In der Zwischenzeit ist die erste Etappe der Decke über Untergeschoss betoniert worden (Aufnahme: 28.8.76)

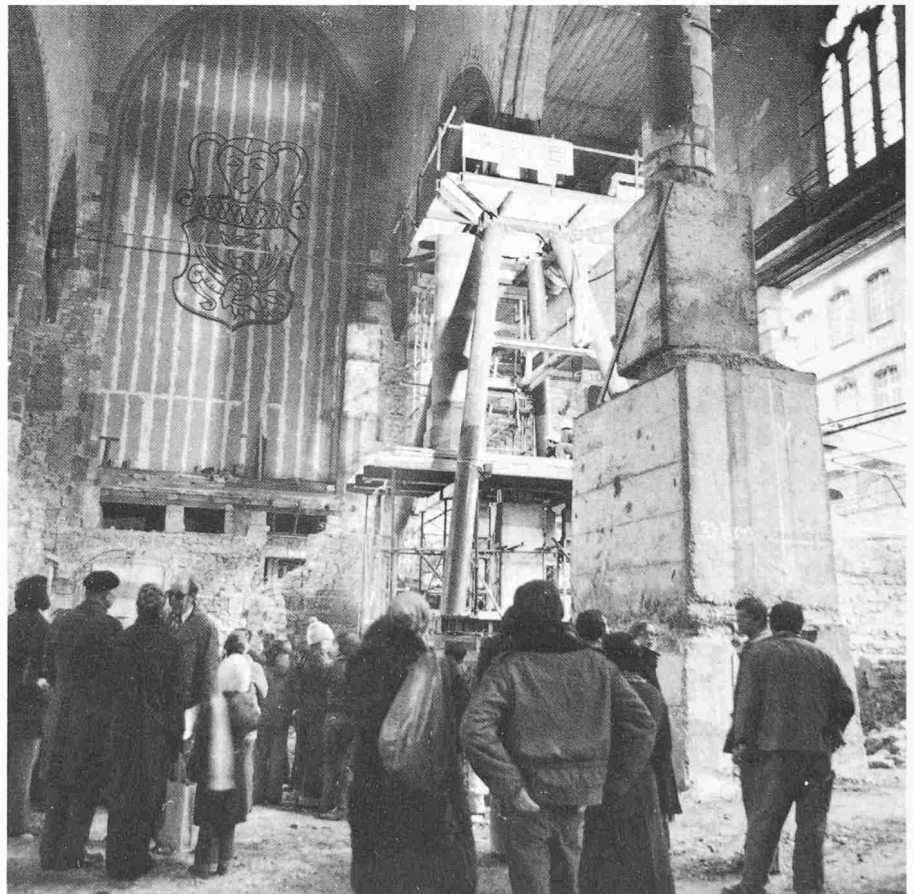
Bild 12. Pfeiler C 7. Der neue Buntsandstein-Pfeiler ist seitlich mit Hilfe eines Pneukranes zusammengebaut worden; nun wird er unter die Trennfuge eingefahren. Eine Schulklasse schaut interessiert zu (Aufnahme: 16.12.76)
