Autor(en): **Theiler, Franz / Geiser, Roland**

Zeitschrift: **Schweizer Ingenieur und Architekt**

Wetterfester Baustahl

Beilage zum Kapitel «Praktische Anwendung im Hochbau»

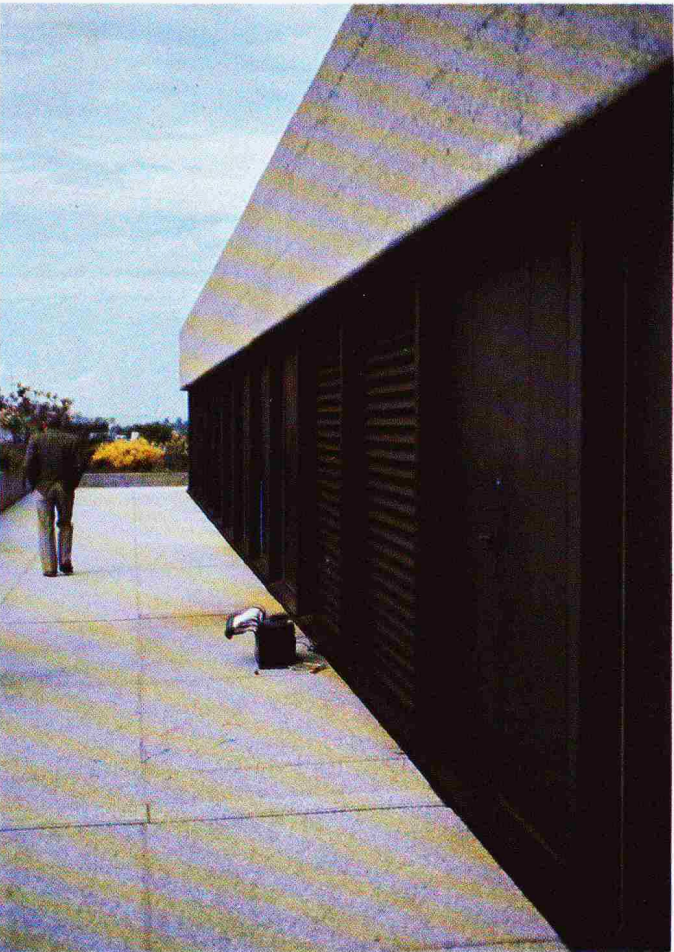
Bild 3. Fassade eines Attika-Geschosses. In der Fuge zwischen Bodenplatten und Fassadenblech sammeln sich die Korrosionsprodukte an und bilden einen feuchten Schlamm (vgl. auch Bild 2)

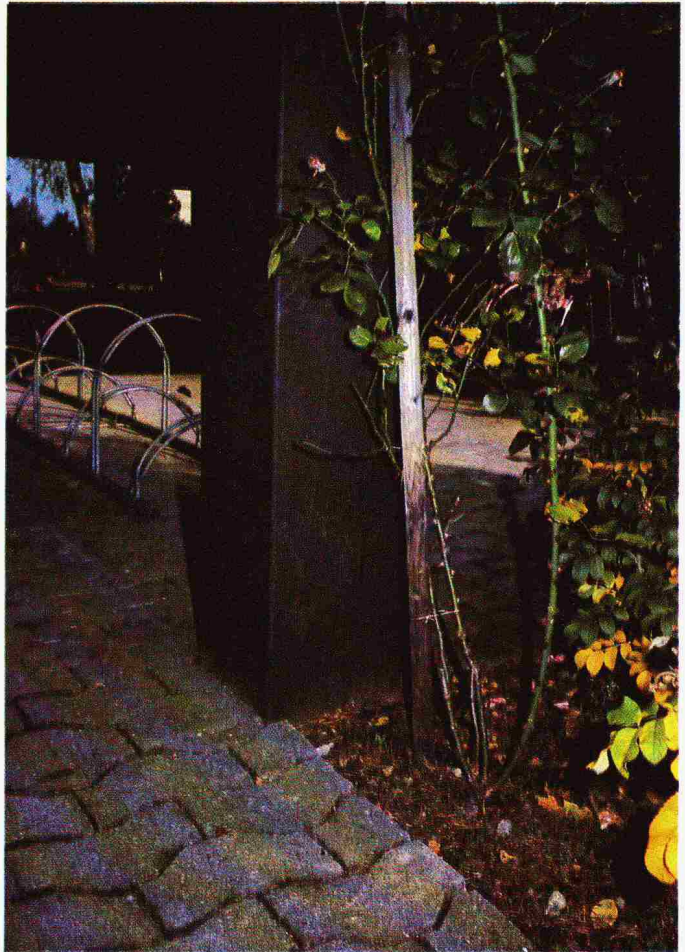
Bild 5. Ungeschützte Stütze in direktem Kontakt mit dem feuchten Erdreich
