Der Waldzustand im Rutschgebiet Giswil

Eine Untersuchung mit farbigen Infrarotaufnahmen. Die Gruppe Fernerkundung (Leiter: B. Oester) an der Eidgenössischen Anstalt für das forstliche Versuchswesen, 8903 Birmensdorf (EAFV), liess zuhanden der Regierung des Kantons Obwalden den Waldzustand vor dem Schadenereignis vom 18.9. 1986 im Rutschgebiet Giswil untersuchen. Die Arbeiten wurden durch das Ingenieurbüro H.U. Scherrer, 9650 Nesslau, ausgeführt. Als Grundlage dienten farbige Infrarotaufnahmen im Bildmassstab von ca. 1:9000.

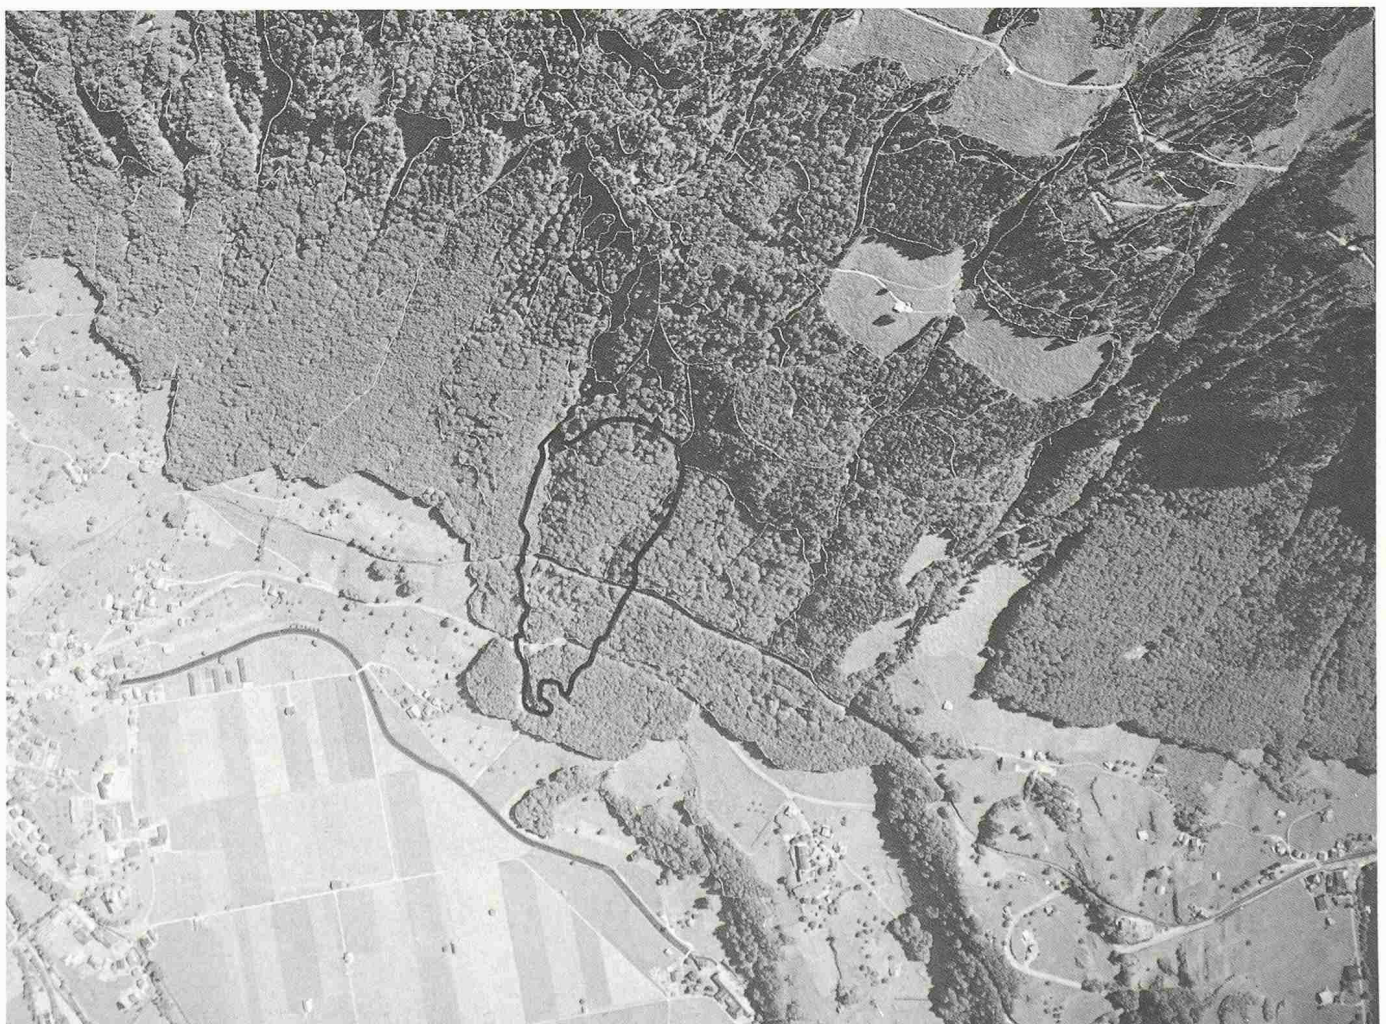
Ausschnitt aus dem Infrarot-Luftbild Nr. 2632 vom 13.8. 1985. Original-Bildmassstab ca. 1:12 000. Luftaufnahme der V+D. Die Aufnahme zeigt die Wälder im Gebiet Buchholz–Chaiserstuhlwald–Aeschwald südlich von Giswil OW. Die schwarz umrandete Fläche bezeichnet das Rutschgebiet ein Jahr vor dem Rutsch. Die weissen Linien innerhalb des Waldes grenzen unterschiedliche Waldbestände ab, welche für die Beurteilung des Waldzustandes als Untersuchungseinheiten verwendet wurden.

Die im Jahr 1986 abgerutschte Waldfläche von 8 ha zeigte ein Jahr zuvor eine recht stabile Bestockung. Sie fiel im Vergleich mit der Umgebung nicht durch erhöhte Kronenschäden auf. Die damals vorhandenen Buchenbestände können als standortsgerecht bezeichnet werden. Die Untersuchung liefert keine Hinweise, dass im vorliegenden Fall der Waldzustand zur Auslösung der Rutschung beigetragen hat. Die Ursache der Rutschung muss bei den labilen geologischen Verhältnissen gesucht werden.
