Schäden bei Verputzarbeiten

Autor(en): **Pfefferkorn, J.**

Zeitschrift: **Schweizer Ingenieur und Architekt**

Band (Jahr): **107 (1989)**

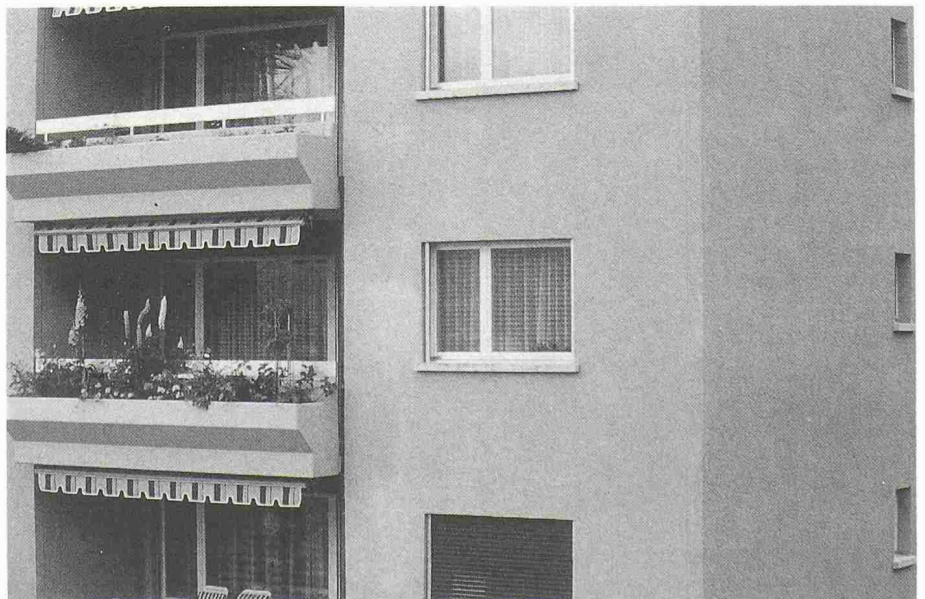
Bild 6. Kalkausblühungen (weisse Flecken) an der Deckputzoberfläche eines mineralischen Putzes mit einem Mineralanstrich. Die Ausblühungen sind eine Folge der zu hohen Mauerwerksfeuchtigkeit vor den Verputzarbeiten

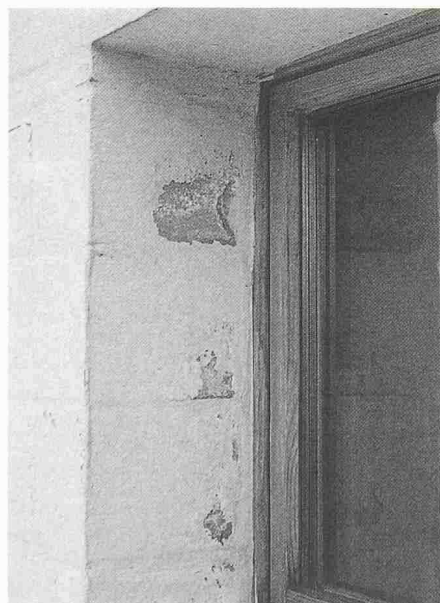
Bild 9. Anstrichablösungen und Ausblühungen auf einem Kalksandsteinmauerwerk

Die Putzablösungen, verursacht durch ein Salztreiben, waren einerseits bei im Grundputz eingelegten, verzinkten Rabitzen und andererseits bei Natriumsulfat führenden Baustoffen (z.B. Gasbeton) zu beobachten. In allen Fällen war eine zu hohe Feuchtigkeit des Untergrundes vor den Putzarbeiten für die Entstehung der Schäden verantwortlich. Das gleiche gilt auch für Anstrichschäden infolge austretender Salze aus dem zu feucht gestrichenen Mauerwerk (Bild 9).

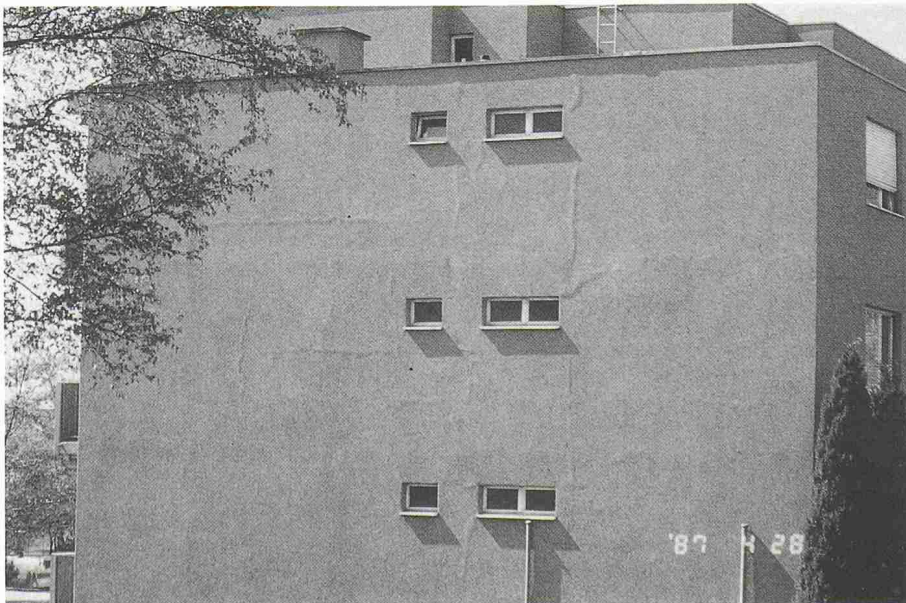
Bild 10. Starke Aufwölbungen im Deckputz, erst mehrere Jahre nach der Fertigstellung sichtbar. Als Ursache konnte eine zu hohe Feuchtigkeit des Mauerwerkes festgestellt werden

Die Blasenbildungen bei organisch gebundenen Deckputzen, welche nicht im Zusammenhang mit undichten An- und Abschlüssen sowie nachträglichen Hin-

terfeuchtungen entstanden, waren in der Regel darauf zurückzuführen, dass der Untergrund zum Zeitpunkt der Putzausführung noch zu feucht war.
