# Denkmalpflege im Kanton Schwyz 2000/2001

Markus Bamert

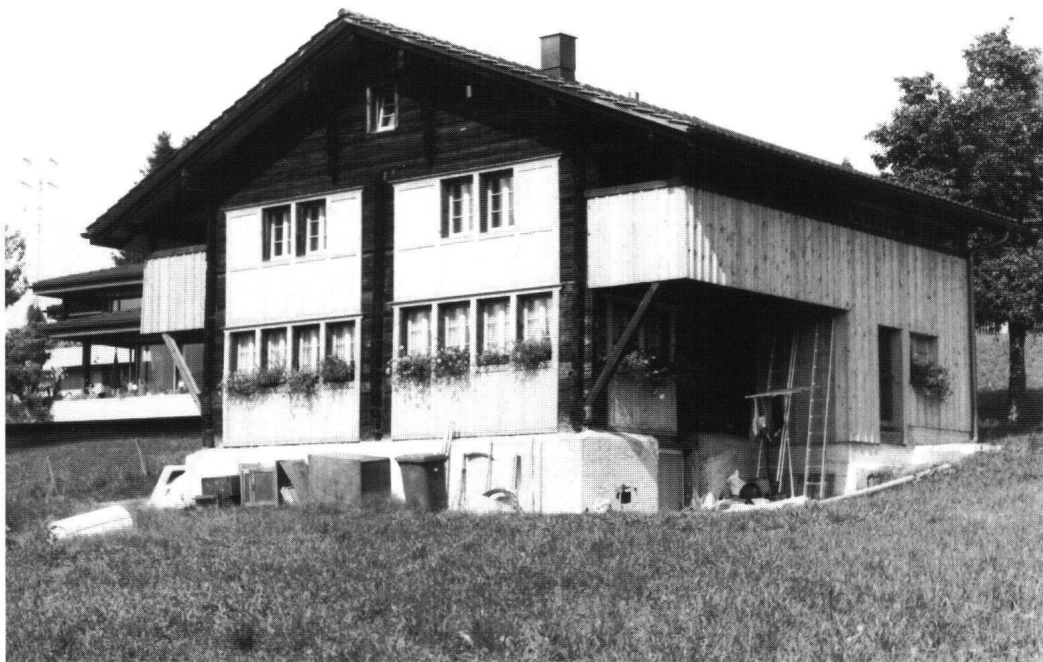
Abb. 9: Tuggen, Haus Bollenbergstrasse 14. Anhand der axialsymmetrischen Fenstereinteilung lässt sich ablesen, dass das kleine Haus von Anfang an in zwei Hälften aufgeteilt war, die unabhängig von zwei Familien bewohnt wurden. Die Vertäferung an der Hauptfront ist eine Zutat des 18. Jahrhunderts.

Im 18. Jahrhundert waren vor die Fenster der Hauptfront Vertäfelungen mit integrierten Ziehläden montiert worden. Dabei wurden nicht nur unter die Fenster Ziehlädenkästen montiert, sondern die Ziehläden des ersten und zweiten Wohngeschosses zu einer rechteckigen Konstruktion ergänzt. Dadurch wurde auch ein Teil der Balkenkonstruktion durch Täfer verdeckt. Diese Art der Vertäfelung erinnert an die ostschweizerische Bauweise. Die Vertäfelungen waren, wenn auch fragmentarisch, so gut erhalten, dass die Konstruktionsdetails ablesbar blieben. Bei den Fenstergruppen von je vier Fenstern im Hauptge-

schoß war im 19. Jahrhundert je ein Fenster mit waagrecht Balken verschlossen worden, die Fensterpfosten blieben jedoch erhalten. Anhand dieses Befundes wurden die Fassaden restauriert. Die rückseitige Front, die seit langer Zeit durch eine Brettschalung geschützt gewesen war, wurde wiederum mit Brettern verschalt. Ebenso erhielten die Lauben Verschalungen aus breiten naturbelassenen Brettern. Die Vertäfelungen bei den Fenstern wurden anhand der erhaltenen Reste rekonstruiert, und die später verschlossenen Fenster wiederum geöffnet.

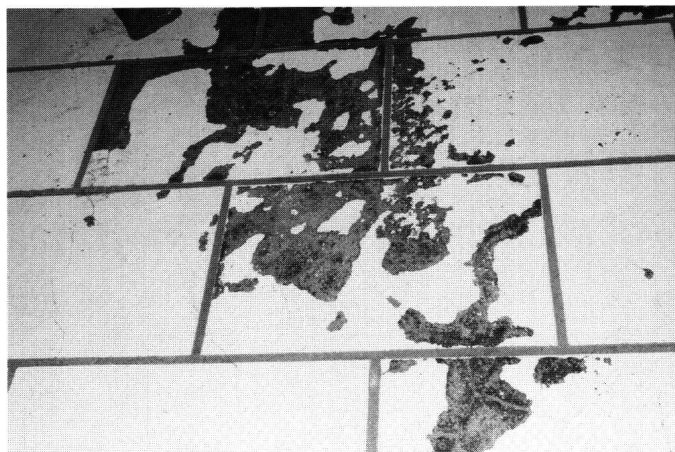
Abb. 15: Küssnacht, Gymnasium Immensee, «Z-Bau», Fassadensanierung. Der dünne helle Deckputz hat sich teilweise vom stark schlackehaltigen Grundputz abgelöst.

Vor Restaurierungsbeginn wurden ein Bauuntersuchung und eine Zustandsanalyse der teilweise schadhaften Sgraffitofassaden durchgeführt. Dabei zeigte sich folgendes Bild: Die untere dunkle Putzschicht der Sgraffiti war mit schwarzer Schlacke eingefärbt. Der darüberliegende rotgelb eingefärbte Deckputz haftete teilweise nur noch schlecht auf der dunklen Schicht. Die obere westseitige Hoffassade sowie die Nordfassade besaßen zudem lediglich den groben Grundputz. Interessante Details bezüglich der Farbigkeit ergaben sich beim Untersuchen der Metallteile, d. h. bei den Fensterstürzen sowie der Dachuntersicht. Letztere war ursprünglich in kräftigen Rot- und Blautönen (Coelinblau) bemalt, die erwähnten Metallteile kontrastierten in Schweinfurtergrün. Schadhafte Stellen waren weniger auf normale Abnutzung und Alterung der Verputze zurückzuführen als vielmehr auf fehlenden Unterhalt in früheren Jahrzehnten. So blieben die Dachwasserabläufe während längere Zeit schadhaft, so dass die Fassadendekoration durch austretendes Wasser und Frost in Mitleidenschaft gezogen worden war. An diesen Stellen hatte sich der eingefärbte Deckputz grossflächig vom dunkeln Untergrund abgelöst. Zudem gab es zahlreiche absandende Stellen an den Kanten des Deckputzes. Dies erklärt sich aus der Sgraffitotechnik, bei der die Konturen erst aus dem helleren Deckputz herausgekratzt werden, nachdem der

Putz bereits ein Stück weit abgebunden und damit druckfest ist. Dadurch wurde an diesen Stellen der Abbindeprozess des Deckputzes gestört.
