# Das Erdbeben in Süditalien vom 23. November 1980

Zeitschrift: **Schweizer Ingenieur und Architekt**

Band (Jahr): **99 (1981)**

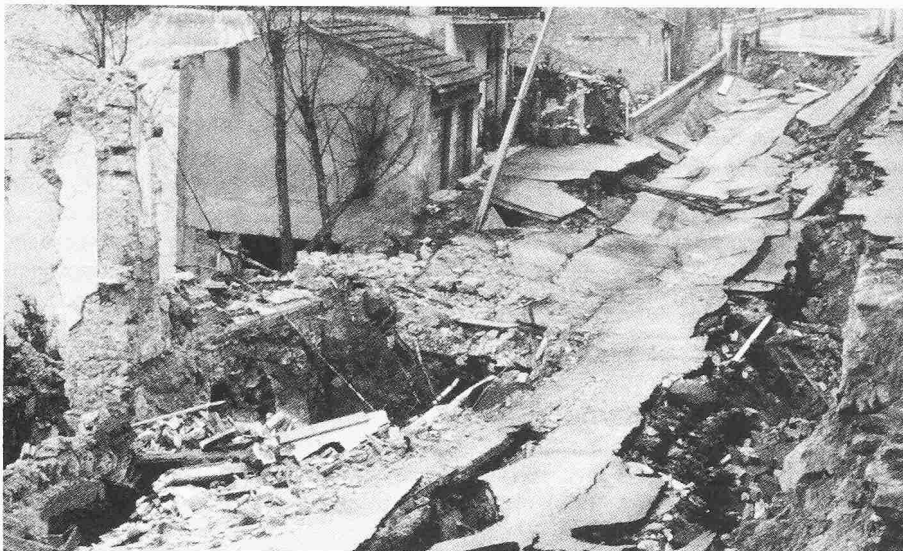
Bild 2. Strassenschäden in Calitri

längs des Strassenrandes infolge von Böschungsinstabilitäten beobachtet werden. In Rutschungsgebieten waren die Strassen häufig sehr stark beschädigt und z. T. nicht mehr befahrbar (siehe Bild 2).

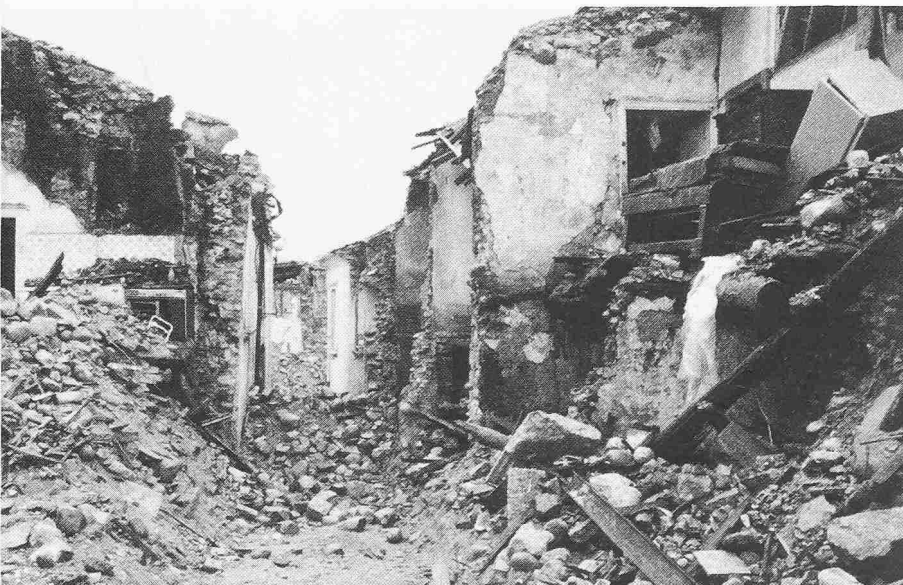
Bild 3. Alter Dorfkern von San Angelo dei Lombardi

Viele dieser Bauten wurden bereits bei einer Intensität von VII teilweise oder ganz zerstört, was auch sicher mit ein Grund für die grosse Zahl von Toten bei diesem Beben ist. Durch die dichte Bauweise in den alten Dorfkernen wurden zudem die Fluchtwege zugeschüttet und die Rettungs- und Aufräumarbeiten stark erschwert. Besonders betroffen waren Ortschaften auf Bergkuppen wie z. B. Laviano, Conza di Campania und San Mango sul Calore.

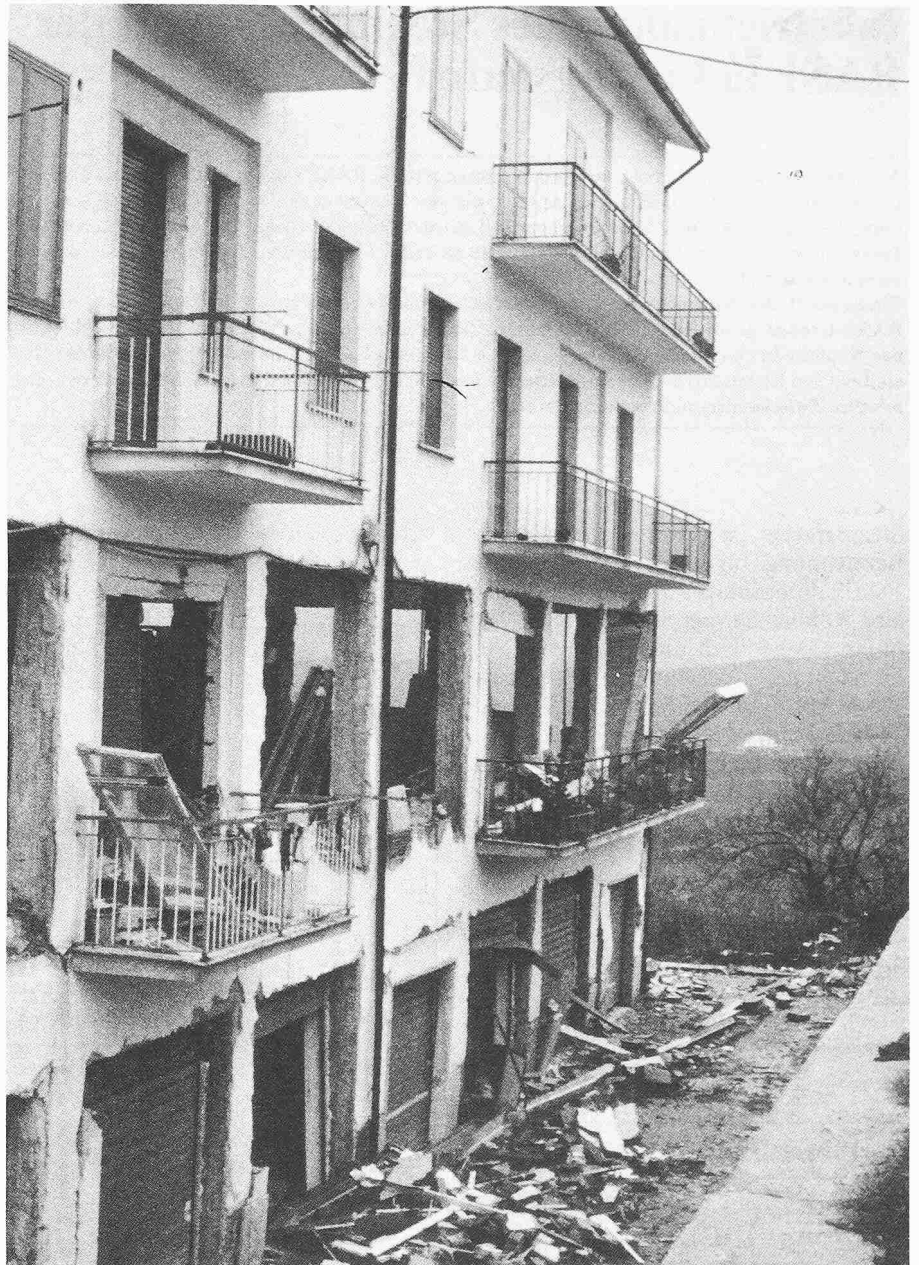
Bei höheren Intensitäten (VIII, IX) wurden die Füll- und Zwischenwände weitgehend zerstört (siehe Bild 4). Zudem wurden in den untersten Geschossen oft bedeutende Schäden an der Tragstruktur festgestellt, die im Extremfall den Kollaps des Gebäudes herbeiführten. Die Schadenwirkung wurde im Übrigen stark beeinflusst durch die Qualität der Bauausführung (Beton- und Stahlqualität, konstruktive Details, Steifigkeitsverhältnisse, Gebäude-Symmetrie usw.) und wahrscheinlich auch durch das ungünstige Zusammenwirken von Untergrund und Bauwerk.

Bild 4. Stahlbetonskelettbau in S. Angelo dei Lombardi. Die Füll- und Zwischenwände in den untersten zwei Geschossen sind grösstenteils zerstört. Bedeutende Schäden an der Tragstruktur
