Zentrales Ersatzteillager der Ford-Werke AG in Köln-Merkenich

Zeitschrift: **Schweizer Ingenieur und Architekt**

Band (Jahr): **99 (1981)**

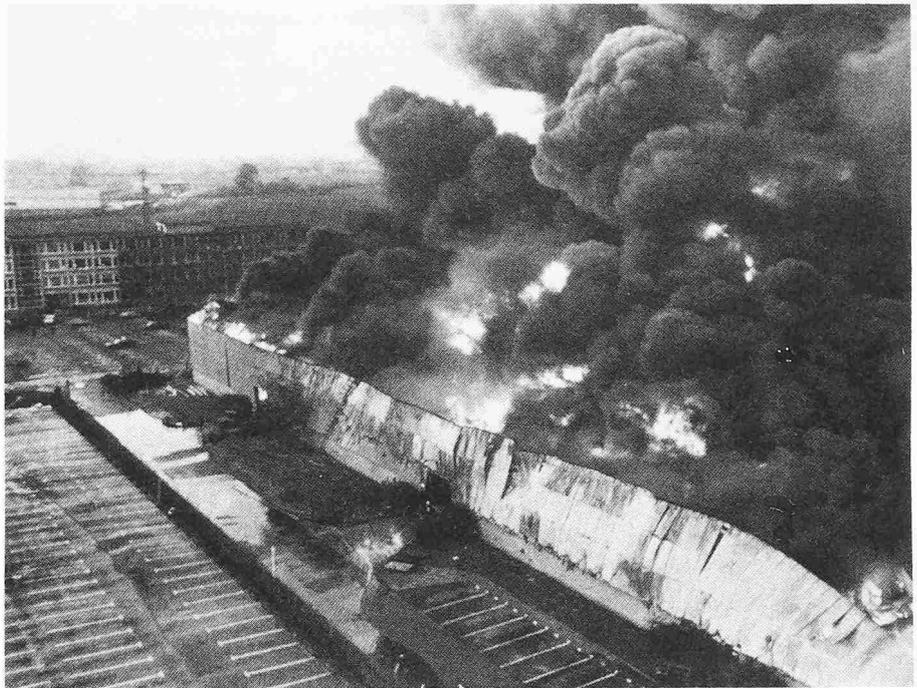
Am Donnerstag, dem 20. Oktober 1977, wurde das zentrale Ersatzteillager der Ford-Werke AG in Köln-Mer-kenich durch Feuer vollständig vernichtet

dass wahrscheinlich fahrlässiger Um-gang mit offenem Feuer, z.B. Rauchen, als Brandursache anzusehen ist.

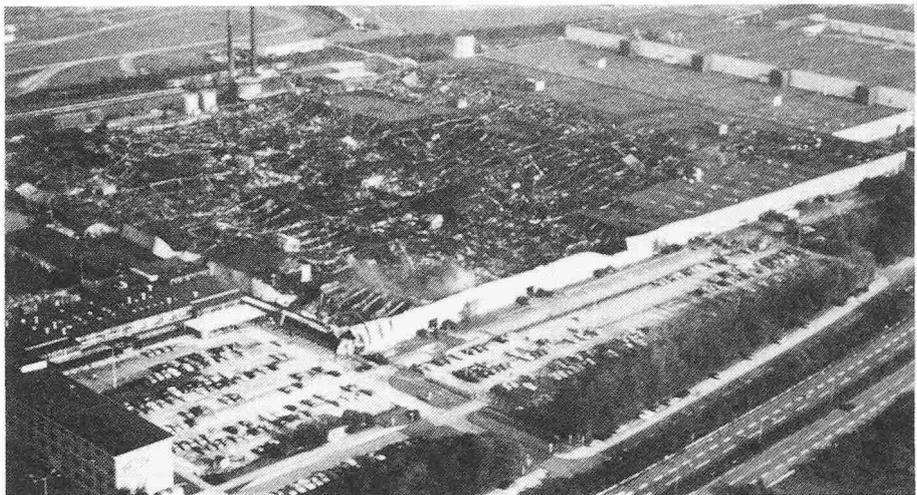
richtungen als auch einen beachtlichen Betriebsunterbrechungsschaden verursachte. Insgesamt wurde von der 109 000 m² grossen Lagerhalle eine Fläche von 75 000 m² (Bauabschnitte 1 und 2) vollständig zerstört. Die Höhe des Sachschadens überschreitet 500 Mio DM.

Das vollständig zerstörte Ersatzteillager
