## Praxiserfahrungen mit wärmedämmenden Steildachelementen

Von Hansruedi Preisig, Zürich, Karl Menti, Luzern, Paul Roos, Zürich, und Ruedi Wagner, Wettingen

Wärmedämmende Steildachelemente sind anlässlich der EMPA/SIA-Studientagung Dächer vorgestellt und kritisch beurteilt worden [1]. Diese Ausführungen werden durch die vorliegende Arbeit ergänzt, die sich auf Praxisuntersuchungen an bestehenden Objekten abstützt.

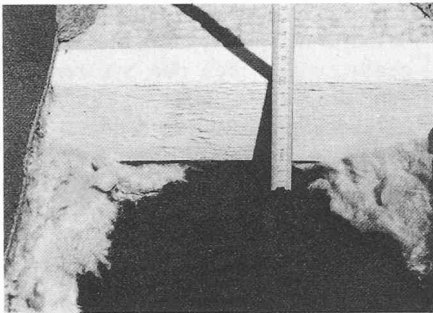
Element über separater Dampfsperre auf Holzschalung; Materialien in einwandfreiem Zustand, keine Pilzbildung und Feuchtigkeit feststellbar

Pilzbildung: nicht feststellbar

Feuchtigkeit: alle Schichten trocken  
Holzlatte in Wärmedämmung 7 bis 9 Masse-%, Wärmedämmung 0,9 Masse-%

Materialien in einwandfreiem Zustand, Konstruktion über bewohntem Raum mit separater Dampfsperre/Luftdichtung funktionstüchtig

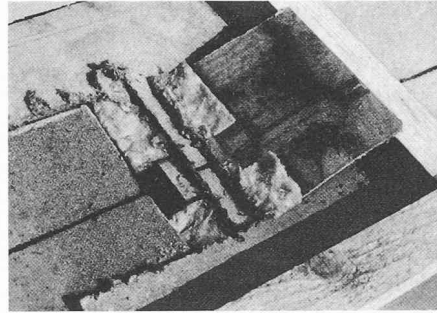
Element mit unterseitig aufkaschierter Dampfsperre auf Holzschalung; Materialien in nicht einwandfreiem Zustand, Pilzbildung unterseitig der Hartfaserplatten, Faserplatten feucht/nass, Wärmedämmung feucht

Pilzbildung: An der Unterseite der Hartfaserplatten im Bereich von Fehlstellen in der Wärmedämmung bei Elementstössen, Pilzbildung nur über dem bewohnten Raum und nicht im Vordachbereich feststellbar

Feuchtigkeit: Hartfaserplatte feucht/nass, Wärmedämmung feucht

Materialien in nicht einwandfreiem Zustand, Konstruktion über bewohntem Raum mit nicht verklebten Stössen der Dampfsperre/Luftdichtung nicht funktionstüchtig

- Über bewohnten Räumen mit üblicher Raumlufttemperatur und Raumluftfeuchtigkeit separat auf Schalung verlegte Dampfsperre/Luftdichtung mit dichten Stössen und Anschlüssen erforderlich
- Dampfsperre/Luftdichtung in der Warmzone luftdicht an Durchdrin-

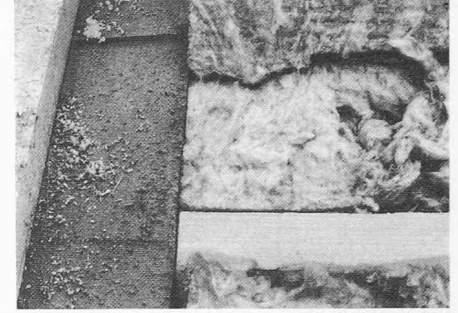
Element mit unterseitig aufkaschierter Dampfsperre über nicht bewohntem Estrich und guter Luftdichtung des darunterliegenden Bodens; Materialien in einwandfreiem Zustand, keine Pilzbildung und Feuchtigkeit feststellbar

Pilzbildung: nicht feststellbar  
Feuchtigkeit: alle Schichten trocken, Wärmedämmung 1,3 Masse-%

Materialien in einwandfreiem Zustand, Konstruktion über Estrich mit niedriger Raumluftfeuchtigkeit und guter Luftdichtigkeit des darunterliegenden Bodens funktionstüchtig, trotz teilweise nicht verklebter Stösse der Alu-Folie

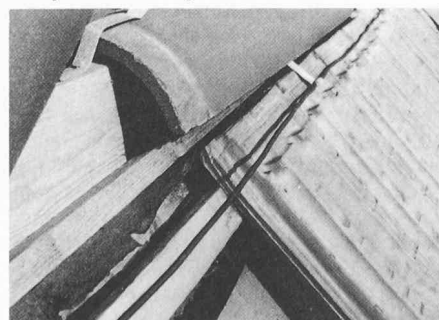
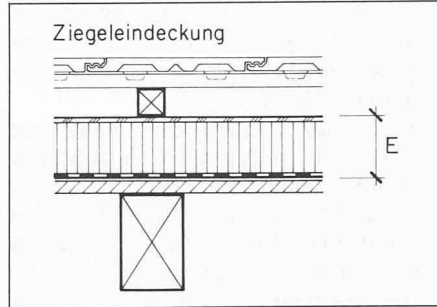
**Aufbau 4**

Elemente und Konterplatten ungenügend befestigt und «nach unten gerutscht», Konstruktion nicht mehr funktionstüchtig

Lage der Elemente: Elemente mit Konterplatten nach unten «abgerutscht»

Befestigung von Konterplatte und Element ungenügend, Konstruktion nicht mehr funktionstüchtig

- Abstände der Konterlattennägel von etwa 1 bis 1,20 m ungenügend, kleinere Abstände in der Grösse der Elementbreite erforderlich
- zur Aufnahme der Lasten übliche Widerholzlager im Traufbereich sowie Zugbänder an den Konterlatten beim First ungenügend
- ingenieurmässige Dimensionierung der Elementbefestigung, entsprechende Fachberatung und bei Bedarf statischer Nachweis durch Systemhalter erforderlich
- bei der Verwendung von Schrauben bessere Verankerung sowie die Möglichkeit, «bei Verfehlen» des Spar-
