Zeitschrift: **Schweizer Ingenieur und Architekt**

Band (Jahr): **102 (1984)**

# Reprise en sous-œuvre par radier foncé

Par Jean-Conrad Ott, Genève

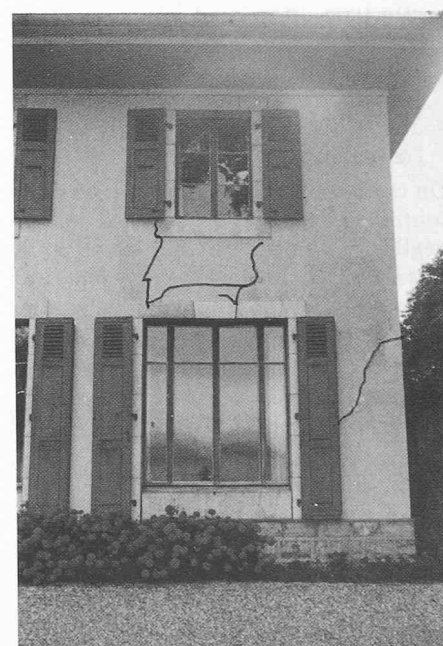
- fissuration des façades (fig. 3);
- fissuration des dallages sous les vérandas couvertes;
- écrasement des cloisons de refend;
- diminution de l'espace libre dans les caves, mise en évidence par le flambage des cloisons de séparation en lattes de bois (fig. 4).

Fig. 3. Fissurations en façade du corps sud

Les causes des désordres dès lors apparurent clairement. Il s'agissait indiscutablement d'un *poinçonnement du sol* de fondation sous des charges trop fortes et inégales avec refolement plastique du sol vers l'intérieur de certaines caves.

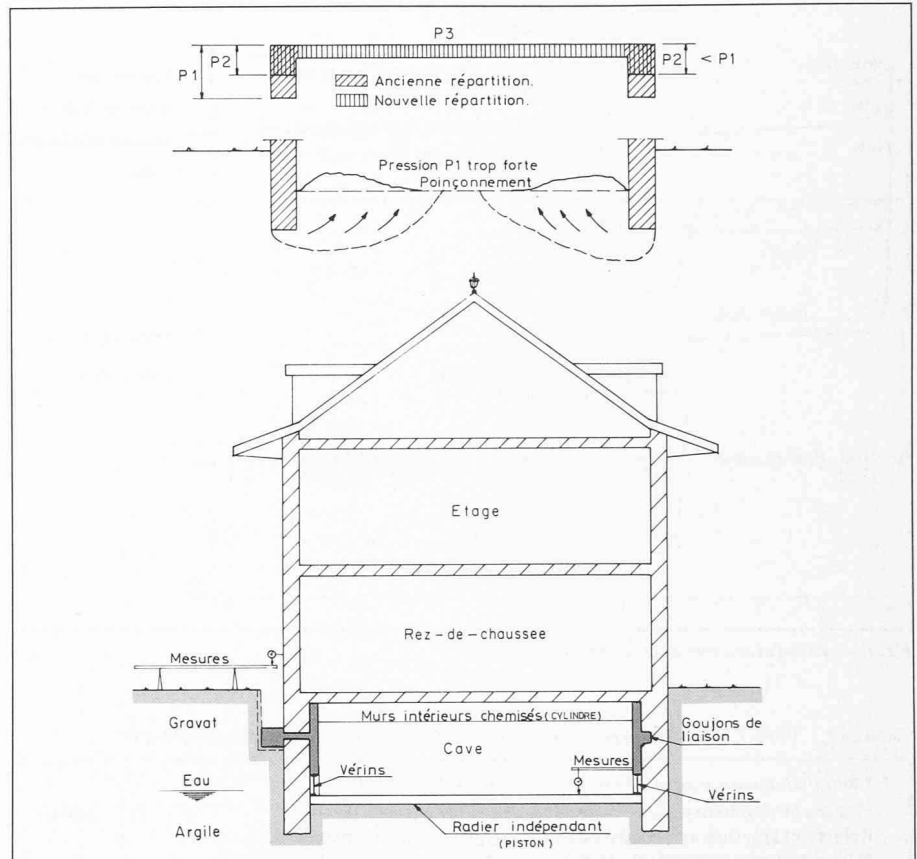
Fig. 5. Schéma illustrant le procédé de reprise en sous-œuvre par radier général foncé

Le système du radier foncé illustré schématiquement (fig. 5) travaille en quelque sorte comme un piston dans son cylindre. Les murs forment le cylindre, le radier figurant le piston, et les vérins étant le propulseur.

En définitive, nous avons admis de transférer 50% de la charge des murs sur le radier, ce qui conduisait à appliquer des pressions comprises entre 6,3 et 3,5 t/m<sup>2</sup> (voir figure 5). Elles ne peuvent pas être égales parce que l'on doit reprendre systématiquement les charges des murs de refend.

- Démolition de l'ancien dallage.
- Réfection des canalisations EP-EU.
- Réglage du sol de cave.
- Repiquage des murs intérieurs.
- Perforation d'embochement dans les murs anciens pour assurer une liaison avec les chemisages (voir fig. 5).

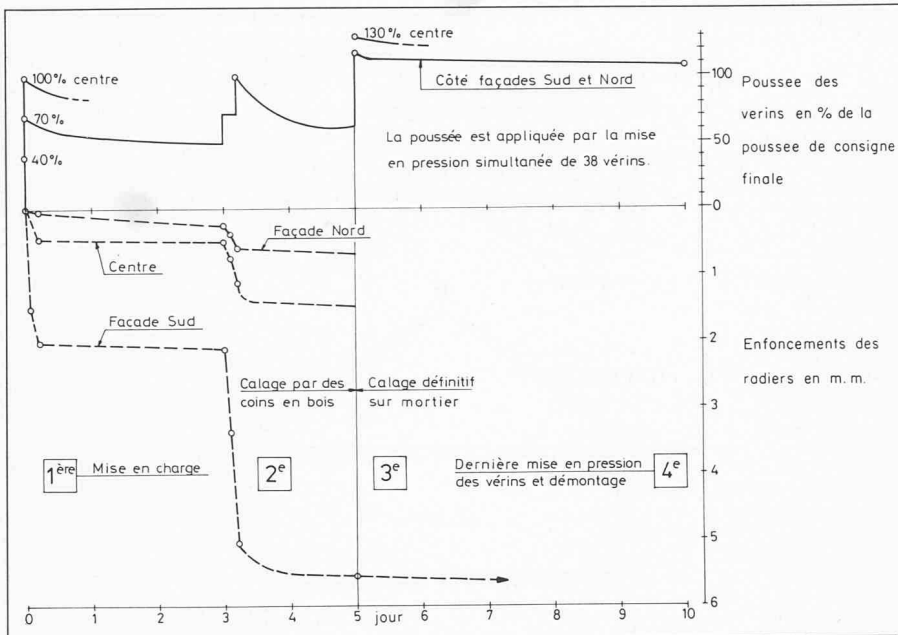
Constaté pertes de poussée par suite enfoncement progressif du radier. Poussées rétablies à 70% et 100% dans la partie centrale.

Encore des pertes de poussée. Poussées rétablies à 120% et 130% dans la partie centrale.

Les pertes de poussée en 5 jours ne sont plus que les 10% de la poussée fixée. Il est décidé de claver le joint entre murs et radier.

Fig. 10. Poussées de fonçage et tassements des radiers

Les carrelages sur les parties contiguës ne se sont pas fissurés. Les radiers sont fort peu descendus entre 0,6 mm au nord et 5,5 mm au sud. Les prévisions calculées d'après les essais indiquaient approximativement le double. Les locataires ne se sont doutés de rien et ont continué à habiter la villa durant les travaux et le fonçage des radiers.

Les poussées ont été appliquées par paliers successifs simultanément sur tous les vérins selon la cadence suivante:

40% puis 70% des poussées nominales indiquées fig. 5. Ensuite 100% dans la partie centrale du bâtiment.
