# Der Felssturz von Bristen am 1. Oktober 1983

Zeitschrift: **Schweizer Ingenieur und Architekt**

Von Toni R. Schneider, Uerikon

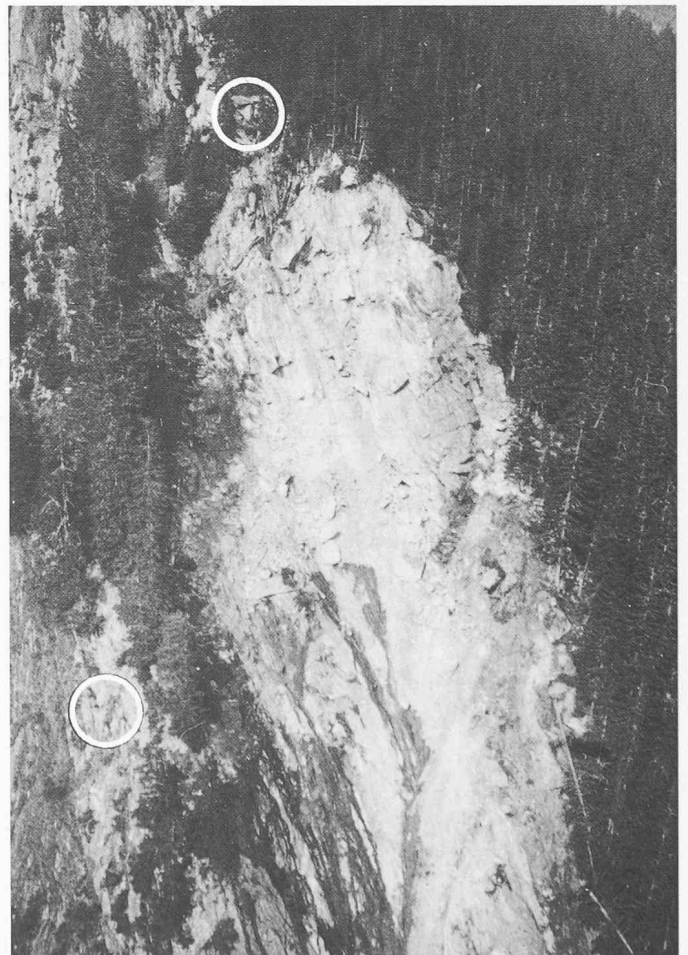
Bild 3. Der Felsturm ob Schwandi am 1. Oktober 1983 von SW nach dem Absturz (Kreise = Referenzpunkte zu Bild 2)

Bis zum Morgengrauen hatte sich die Situation wieder beruhigt. Weggebrochen und niedergefahren waren die westlichen zwei Drittel des Felssturmes (Bild 3), d. h. rund 8000 bis 10 000 m<sup>3</sup> Fels. Die Sturzmasse hatte sich weitgehend in Einzelkomponenten aufgelöst und war zum grössten Teil in der leichten Hangverflachung auf der Höhe von Flüeli liegengeblieben (Bild 7). Nur etwa 300 m<sup>3</sup>, d. h. rund 3%, also wesentlich weniger als erwartet, erreichten das Auffangsystem. Die grössten Blöcke

Am folgenden Morgen ergab eine Begehung des Abbruchs und eine Überfliegung des gesamten Felssturzgebiets mit dem Helikopter, dass sich die Situation weitgehend beruhigt hatte. Das nicht abgestürzte Drittel des Felsturmes hatte sich in eine liegende Position gedreht und steckte stärker denn je im unterliegenden Blockschutt. Sein unmittelbarer Absturz war nicht mehr zu befürchten. Die Quelle im mittleren Teil der Runse fand wieder freien Abfluss (Bild 3). Allerdings lagen im Abrissgebiet und längs der Sturzbahn noch zahlreiche

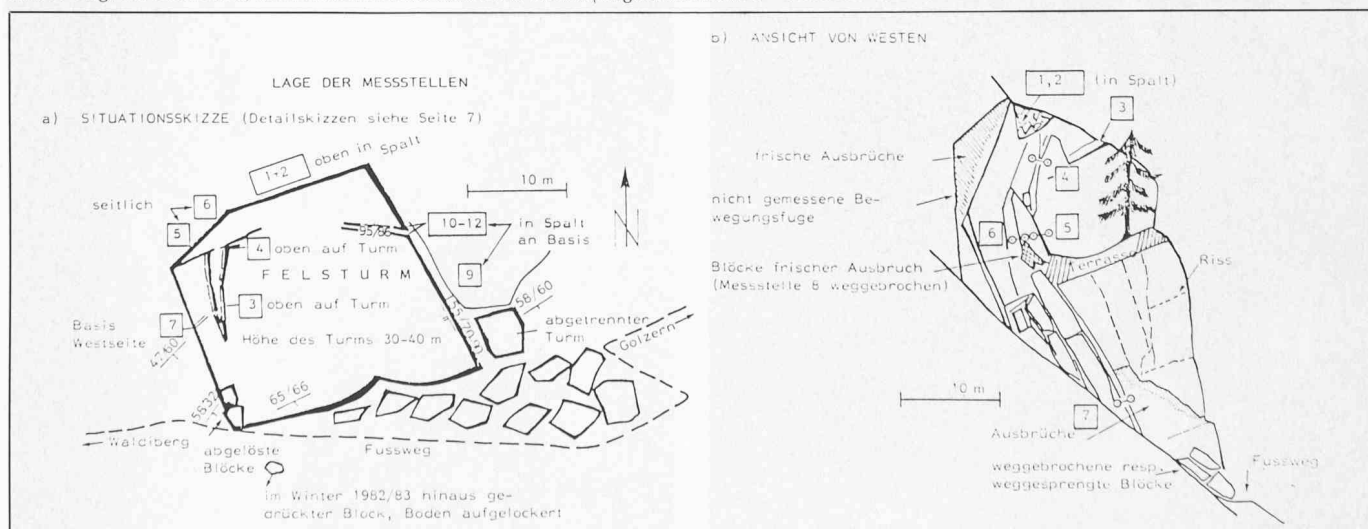
Der kritische Zustand des Felsturmes war seit längerer Zeit bekannt. Aus diesem Grund wurde vom Forstdienst Uri 1977 ein Spaltenmesssystem zur Erfassung der Bewegungen eingerichtet und ein- bis zweimal jährlich gemessen (Bild 4).

1981/82 brachen auf der W-Seite Blöcke mitsamt dem Messpunkt 8-8' weg (Bild 4). Auf der E-Seite waren im Spalt der Messstelle 9 ebenfalls relativ frische Blöcke zu verzeichnen.

Die von Ende 1977 bis Ende 1982 durchgeführten Verschiebungsmessungen zeigten beträchtliche Öffnungsgeschwindigkeiten. Sie lagen an den Hauptablösungsstellen in der Grössenordnung von 3 bis 4 cm pro Jahr. Soweit sich dies aufgrund der kurzen Messdauer beurteilen liess, hatte der Turm in den letzten beiden Jahren eine leichte Beschleunigung erfahren. Einzig Messstrecken über Spalten im Inneren des Turmes blieben z.T. relativ unverändert (3-3', 6-6', 9-9'). Gesamthaft liessen sich die Messungen so interpretieren, dass sich der Turm als Ganzes in SSW-Richtung bewegt mit angenähert gleichen Bewegungsgrössen im Bereich

In der Periode vom 3. September 1982 bis zum 20. Mai 1983 stieg die Öffnungsgeschwindigkeit bei den Messstellen im rückwärtigen Bereich auf 8 bis 10 cm pro Jahr. Zudem begannen sich die auf der Westseite gelegenen Risse mit den Messstrecken 4-4' und 5-5' stärker zu öffnen. Zwischen dem 20. und 30. Mai 1983 wurden Bewegungen von 8 bis 30 cm (in 10 Tagen!) gemessen. Die kurzfristige Nachmessung wurde durchgeführt, nachdem sich ein weiterer Block gelöst hatte und auch ein Teil des Fussweges abgeglichen war. Die Blöcke unterhalb des östlichen Spaltes bewegten sich stark. Im rückwärtigen Spalt war das Fallen von Steinen und Blöcken zu hören. Die Situation hatte sich demnach soweit verschlechtert, dass die Behörden am 30. Mai 1983 die Evakuierung des Gebiets Halteli-Talmatt anordneten, die Maderanertalstrasse sperrten und eine permanente Überwachung des Gebiets organisierten.

Bild 4. Lage der Messstellen, Situationsskizze und Ansicht von Westen (eingerahmte Zahlen = Nummern der Messstellen)

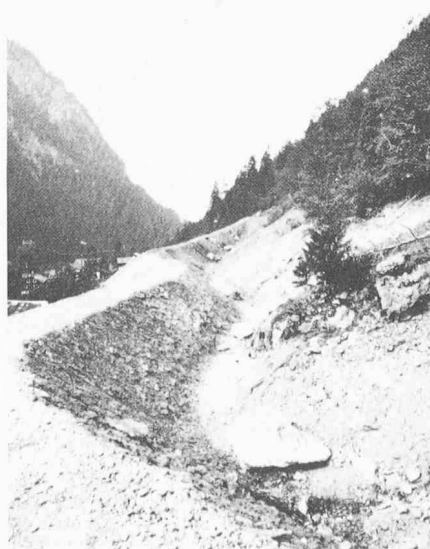
Bild 9. Östlicher und mittlerer Teil des Auffanggrabens mit den Sturzblöcken

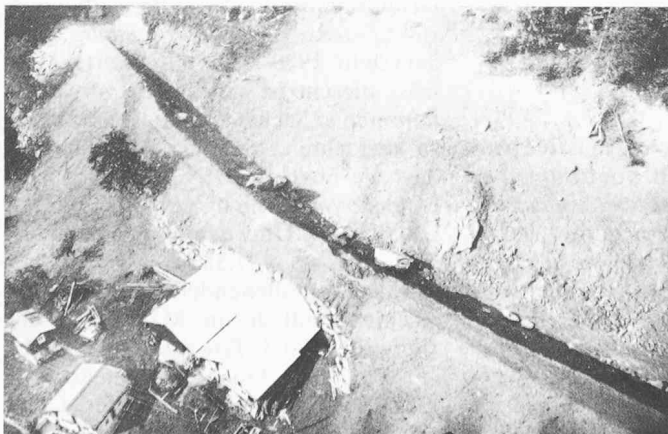
Bild 8. Westlicher Abschnitt des Auffangsystems mit einem Teil der zurückgehaltenen Sturzmasse

wiesen Volumina von 60 bis 70 m<sup>3</sup> und damit Gewichte von 160 bis 190 t auf. Die Sturzmasse verteilte sich über die gesamte Länge des Auffanggrabens, mehr als drei Viertel lagen jedoch im westlichen Drittel.

Sämtliche grösseren Blöcke wurden vom Auffangsystem ohne stärkere Beschädigungen aufgehalten, vor allem wurde der Damm an keiner Stelle durchbrochen. Wie in Bild 8 deutlich zu erkennen ist, beschädigte einzig ein grösserer Block die Dammkrone – dies ausgerechnet an der schmalsten Stelle des Dammes, wo zwei Gaden in das Dammprofil hineinragen. Der Block hatte leicht hüpfend den eigentlichen Auffanggraben übersprungen und war auf die bergseitige Kante der Dammkrone aufgeprallt. Er verursachte einen grösseren Impakt-Krater (Bild 10), von dem aus radiale Scherrisse den ganzen Damm durchsetzten. Der Block blieb anfänglich auf der Dammkrone liegen und kippte dann nach mehreren Stunden in den Graben zurück.

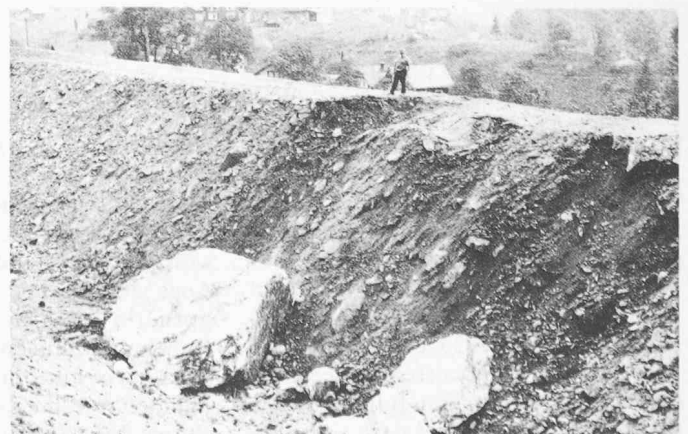
Bild 10. Grösster Impakt-Krater eines der grössten Blöcke
