# Schäden bei Verputzarbeiten

Autor(en): **Pfefferkorn, J.**

Zeitschrift: **Schweizer Ingenieur und Architekt**

Band (Jahr): **107 (1989)**

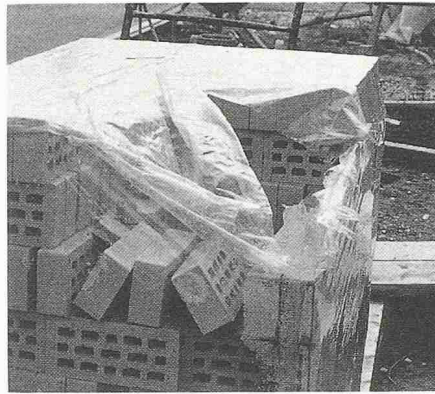
Bild 1. Durchfeuchtung einzelner Backsteine bei unsachgemässer Lagerung während Arbeitsunterbrüchen

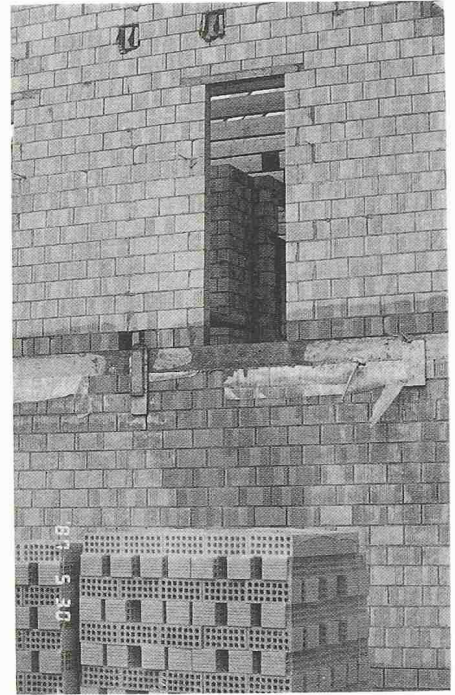
Bild 2. Starke Durchfeuchtung des Mauerwerkes infolge unzureichender Vorkehrungen zum Schutze des Mauerwerkes

Ausführung der Mauerwerke auch bei regnerischem Wetter. Unzureichender Schutz der jeweiligen Mauerkronen bei Arbeitsunterbrüchen. Ungenügende Abdeckung von Öffnungen und Weglassen von provisorischen Entwässerungsmöglichkeiten. Fehlende Mörtelbränder auf Betondecken entlang der Mauern, wodurch das auf den Betondecken liegende Wasser an die Mauern gelangen kann und von diesen aufgesaugt wird (Bilder 2+3).

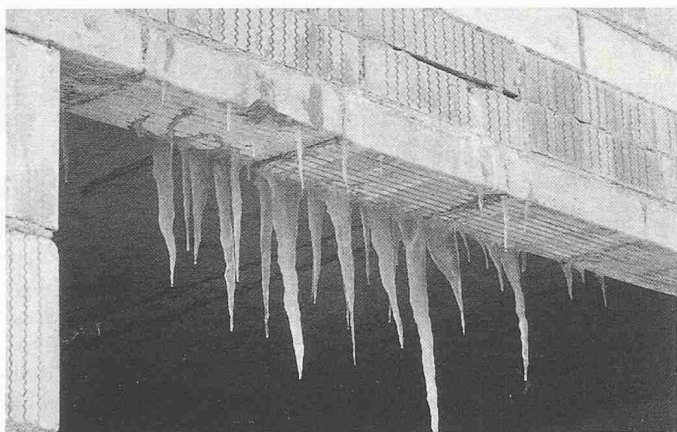
Bild 3. Mangelhafter Schutz des Mauerwerkes im Deckenbereich führte zu einer starken Durchfeuchtung mit Eiszapfenbildung

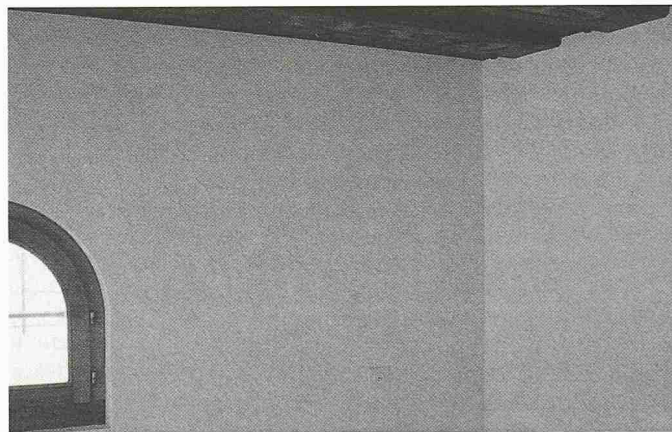
Bild 5. Verfärbungen eines organisch gebundenen Innenputzes infolge einer zu hohen Mauerwerksfeuchtigkeit

Beim organisch gebundenen Deckputz konnte, wenn eine sehr hohe Alkalität vorlag, d.h. eine Feuchtigkeit im Untergrund von über 5 Masse-% vorhanden war, eine leicht gelbliche bis bräunlich-

gelbliche Verfärbung einzelner Stellen beobachtet werden (Bild 5).

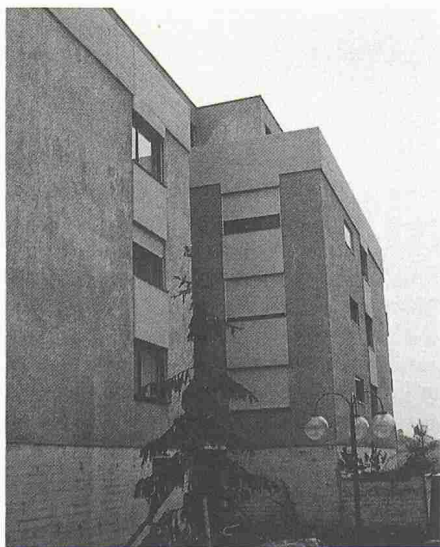
Bild 4. Ausgeprägte Ausblühungen auf einem Mineralputz. Die Ursache liegt bei einem raschen Baufortschritt, wobei das 2-schalige Mauerwerk nicht ausreichend austrocknen konnte

Ausblühungen treten bevorzugt bei mineralischen Deckputzen und Anstrichen auf. Besonders ausgeprägt sind die weissen Ausblühungen auf intensiver abgetönten Putzmaterialien sichtbar (Bild 4).

Zahlreiche Untersuchungen von Beanstandungen haben ergeben, dass die Ausblühungen immer im Zusammenhang mit einem schnellen Baufortschritt und ungenügender Austrocknung des Mauerwerkes auftreten. Besonders bei Mauerwerksmaterialien, welche entweder langsam austrocknen oder infolge ungenügender Abdeckarbeiten bei der Erstellung der Bauten stark durchfeuchtet wurden, war eine Häufung der Ausblühungen zu beobachten.

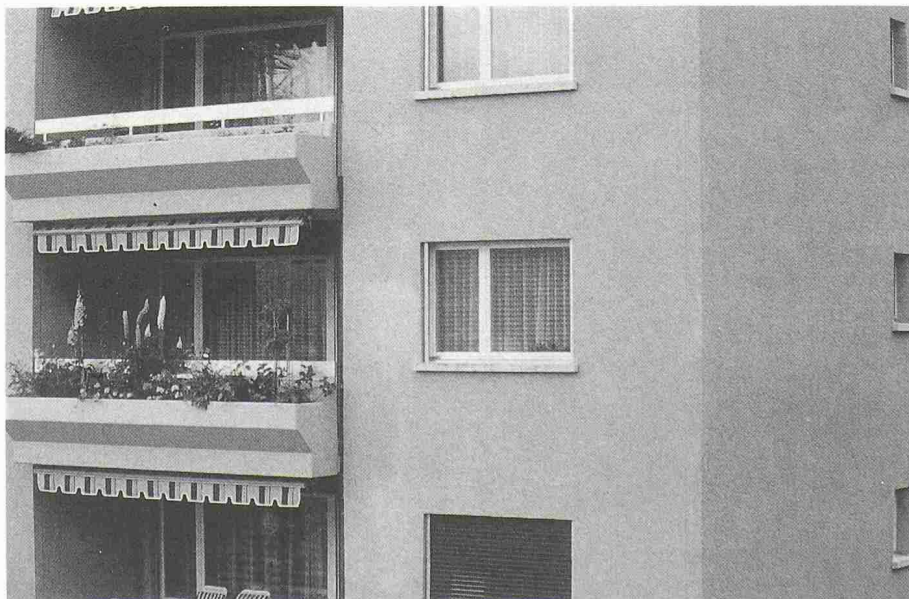
Bild 6. Kalkausblühungen (weisse Flecken) an der Deckputzoberfläche eines mineralischen Putzes mit einem Mineralanstrich. Die Ausblühungen sind eine Folge der zu hohen Mauerwerksfeuchtigkeit vor den Verputzarbeiten

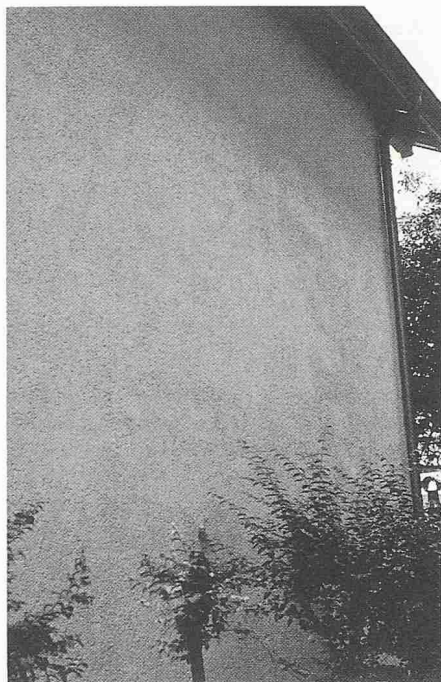
Bild 7. Rötliche Verfärbung eines Silikatputzes durch Einwirkung von alkalischer Feuchtigkeit

Verfärbungen im Putz können auf sehr verschiedene Art und Weise entstehen. Relativ häufig konnte die Einwirkung von zu hoher alkalischer Feuchtigkeit auf den Deckputz als Ursache der Bemängelung ausgemacht werden. Dabei kommt es bei naturfarbenen, organisch gebundenen Putzen zu unterschiedlichen Reaktionen zwischen der hochalkalischen Lösung, welche aus dem zu feuchten Untergrund austritt, und Einzelkomponenten des Putzes.

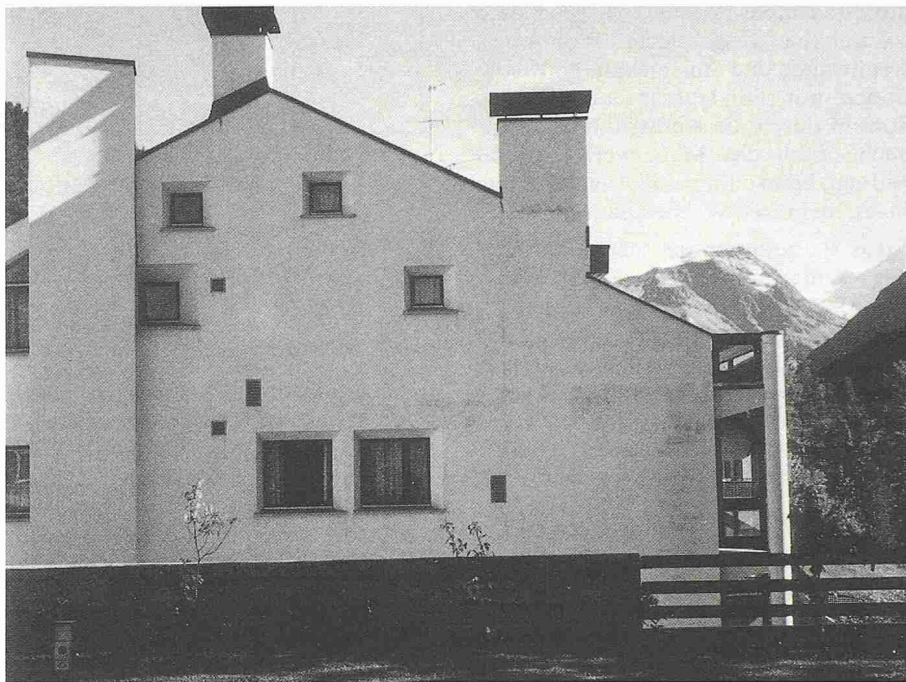
Bild 8. Verfärbungen im Bereich verschiedener Backsteine. Der Putz wurde auf ein zu feuchtes Mauerwerk aufgetragen. Der Backstein enthielt Chromverbindungen, welche mit der Feuchtigkeit bei der Austrocknung an die Putzoberfläche gelangten

Als weitere Art konnte im Falle der Verwendung von chromathaltigen Baustoffen (z.B. bestimmte Backsteine und Grundputze) eine Verfärbung in Form von relativ stark gelben Flecken an Innenwänden oder blaugrünen Partien an weiss verputzten Fassaden festgestellt werden. Diese Fleckenbildung hängt wiederum damit zusammen, dass der Putz auf eine Wand mit zu hoher Feuchtigkeit aufgebracht wurde bzw. werden musste (Terminprobleme), und anschliessend die wasserlöslichen Chromatverbindungen aus dem Backstein oder Grundputz an die Putzoberfläche gelangen (Bild 8).

In allen Fällen war nachzuweisen, dass der Untergrund zu wenig ausgetrocknet war und der Putz auf diesen noch zu feuchten Untergrund aufgetragen wurde. In der Regel konnten die Mängel nur durch Überstreichen beseitigt werden, was zum Teil sehr hohe Kosten verursachte. Die Hohlstellen zwischen dem Grundputz oder dem Zementanwurf und dem Mauerwerk konnten in vielen Fällen auf ein zu geringes «Anziehen» des Mörtels durch den Backstein, verursacht durch eine zu hohe Mauerfeuchtigkeit, zurückgeführt werden.

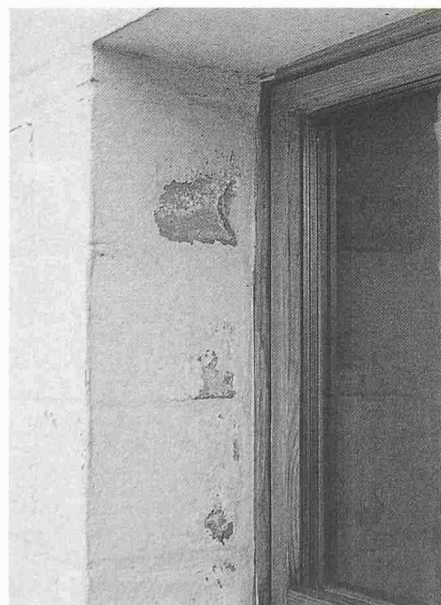
Bild 9. Anstrichablösungen und Ausblühungen auf einem Kalksandsteinmauerwerk

Die Putzablösungen, verursacht durch ein Salztreiben, waren einerseits bei im Grundputz eingelegten, verzinkten Rabitzen und andererseits bei Natriumsulfat führenden Baustoffen (z.B. Gasbeton) zu beobachten. In allen Fällen war eine zu hohe Feuchtigkeit des Untergrundes vor den Putzarbeiten für die Entstehung der Schäden verantwortlich. Das gleiche gilt auch für Anstrichschäden infolge austretender Salze aus dem zu feucht gestrichenen Mauerwerk (Bild 9).

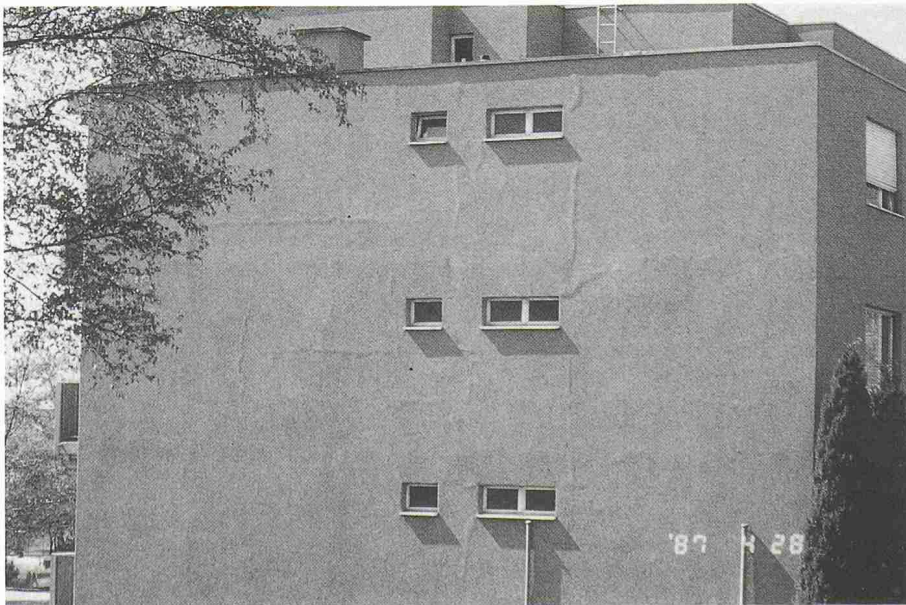
Bild 10. Starke Aufwölbungen im Deckputz, erst mehrere Jahre nach der Fertigstellung sichtbar. Als Ursache konnte eine zu hohe Feuchtigkeit des Mauerwerkes festgestellt werden

Die Blasenbildungen bei organisch gebundenen Deckputzen, welche nicht im Zusammenhang mit undichten An- und Abschlüssen sowie nachträglichen Hin-

terfeuchtungen entstanden, waren in der Regel darauf zurückzuführen, dass der Untergrund zum Zeitpunkt der Putzausführung noch zu feucht war.

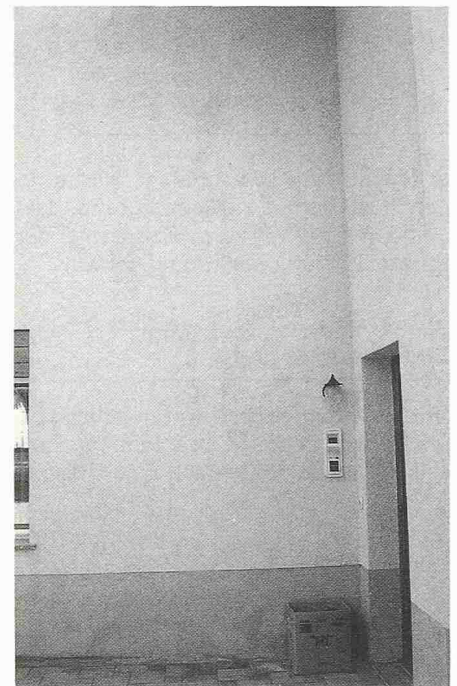
Bild 11. Flecken im mineralischen Deckputz als Folge einer zu hohen Feuchtigkeit des Mauerwerkes bei den Verputzarbeiten

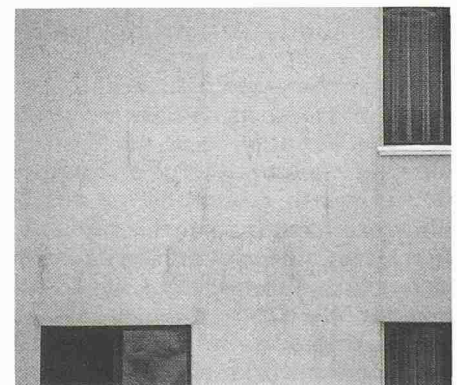
Bild 12. Dunkle Abzeichnungen der Plattenfugen einer verputzten Aussenwärmemedämmung. Als Ursache wurde eine 06018 zu hohe Mauerwerksfeuchtigkeit vor dem Aufbringen der Polystyrol-Schaumstoffplatten ermittelt

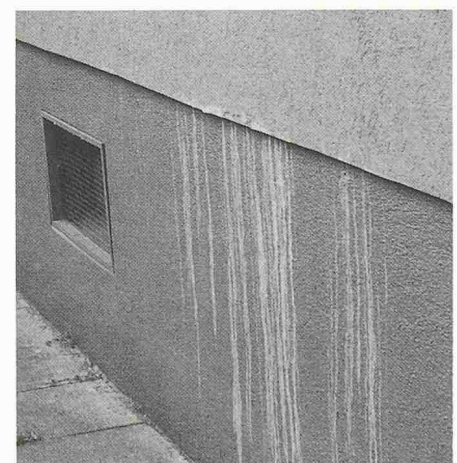
Bild 13. Kalkausscheidungen im Sockelbereich als Folge einer zu hohen Feuchtigkeit vor der Sanierung der Risse im Mauerwerk
