Zeitschrift: **Schweizer Ingenieur und Architekt**

Reussbrücke Wassen - Schadenanalyse und Rekonstruktionskonzept

VON C. MENN,
ZÜRICH

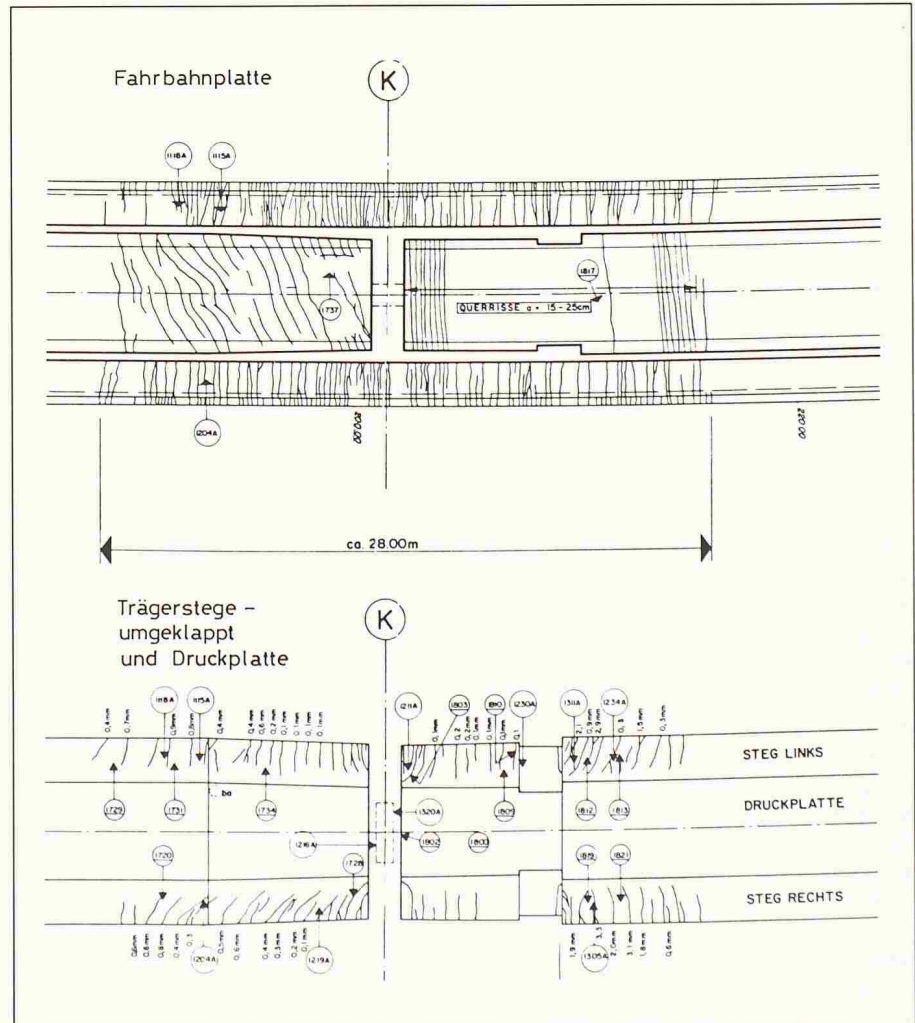
Bild 4. Rissbild beim Pfeiler K (Bildautor: H. Moretti)

Abgesehen von den weit geöffneten Rissen im Träger beidseits des Pfeilers J, wo die Bewehrung durchgerissen war, zeigten sich diese kritischen Stel-

len entweder durch Risse $\geq 2 \text{ mm}$ (überdehnte Bewehrung) oder Betonabplatzungen (Bruchstauchung) an (Bild 4).
