# Abbatiale de Bellelay

Bericht zur Fassadenrestaurierung

**Arbeitsbeschrieb des Architekten zu den unterschiedlichen Restaurierungsmassnahmen angesichts des jeweils vorgefundenen Fassadenzustands.**

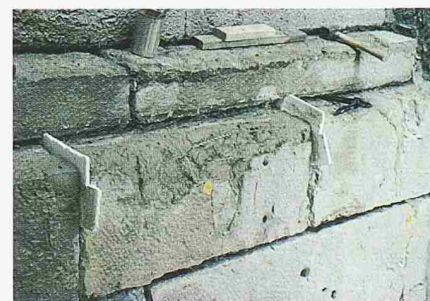
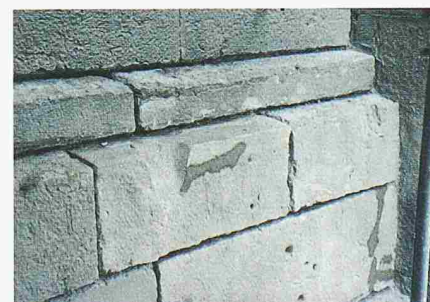
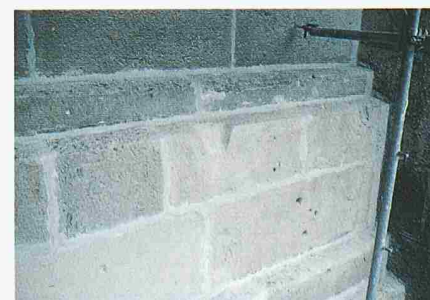
Aufmodellierung während (oben und Mitte) und nach Beendigung (unten) der Arbeiten beim kirchlichen Gesimsbereich

Wasserführung an der Fassade wurden die originalen Ablauf-Einkerbungen auf den Gesimsen sorgfältig wiederhergestellt. Auf Blechabdeckungen wurde verzichtet. Der originalen Steinbearbeitung galt ein besonderes Augenmerk. Die mittels Spitzeisen hergerichteten Flächen wurden mit dem Stockhammer unterschiedlich fein überarbeitet. Kalkungen, Schlämmungen oder Fassungen waren keine zu beobachten; die Fassade zeigte sich also immer steinsichtig. Die Oberflächenbearbeitung des Steinersatzmörtels passte man dem jeweiligen Original an. Die Frage der Ergänzung der Turmreste wurde intensiv diskutiert. Nicht nur aus finanziellen Gründen wurde entschieden, den geschichtlich gewachsenen Zustand zu konservieren. Die teilweise zugemauerten Schallöffnungen des Südturms wurden aber in ihre ursprüngliche Form gebracht. In diesem Zusammenhang konnte das stark schadhafte, bis anhin nicht zugängliche Innere des Turms saniert werden. Damit wurde eine erhebliche Gefährdung von Passanten im Tordurchgang eliminiert. Eine gerüstartige Treppe erschliesst jetzt das Turminnere zu Kontrollzwecken.

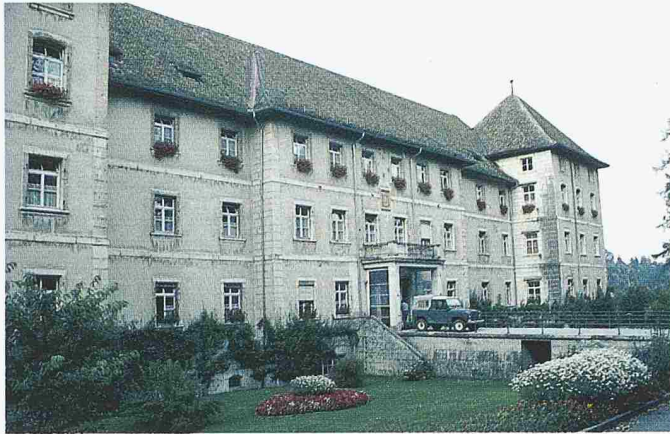
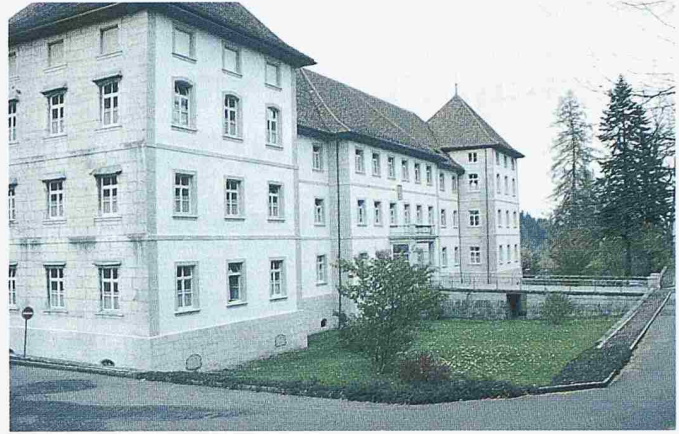
Erwähnt seien als Beispiel die Massnahmen am Verputz der Südfassade des Konvents. Aufgrund des Befunds der Vorabklärungen konnte festgestellt werden, dass der Anteil an haltbarem Originalverputz etwa 40 bis 60 % betrug. Zu Diskussionen Anlass gab vor allem die Frage der Schlussbeschichtung.

Südliche Konventfassade vor der Restaurierung und nachher

turmörtel für die Pickelhiebe im Originalputz wurde versuchsweise mit geeigneten Pigmenten und farbigen Steinsanden an die Originalfarbe angepasst, um einer Fleckenbildung vorzubeugen. Versinterter Originalputz wurden zur besseren Haftfähigkeit mit einem geeigneten Mittel angeätzt, der Schlussanstrich wurde mit organischem Binder etwas verlängert, d.h. etwas dichter eingestellt, um der Fleckenbildung vorzubeugen. Innerhalb von vier Wochen wurde eine repräsentative Fassadenpartie fertiggestellt, um deren Entwicklung vor der Gerüstdemontage beurteilen zu können – und um die Fassade gegebenenfalls doch noch mit einem Mineralanstrich versehen zu können, was nicht der Fall war. Anlässlich der Ausführung der Restaurierungsarbeiten wurde eine Kartierung der restaurierten und der neu aufgebauten Putzflächen erstellt.
