# Brückenfahrbahn - Schäden und Sanierung

Autor(en): **Kilcher, Friedrich**

Zeitschrift: **Schweizer Ingenieur und Architekt**

Band (Jahr): **100 (1982)**

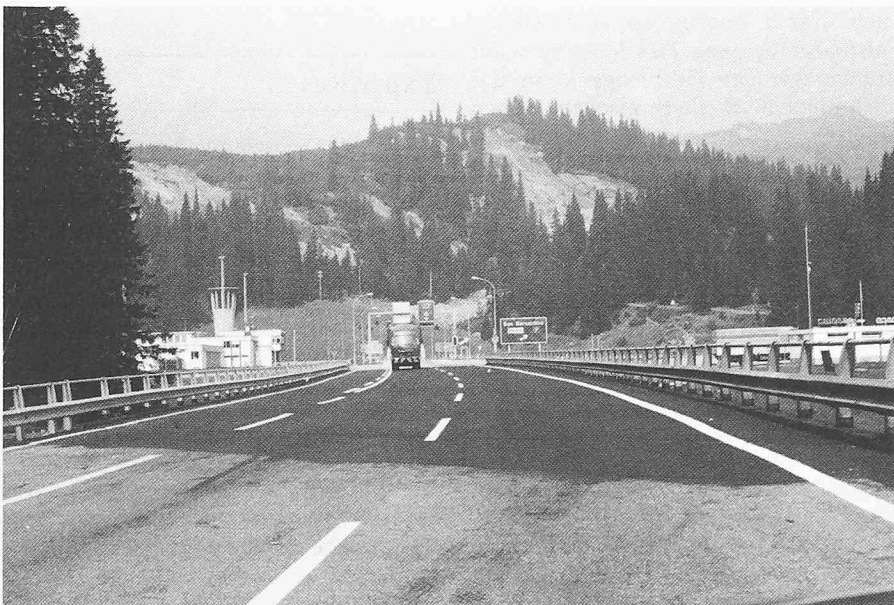
Bild 1. Sanierte Brücke in intakter Strasse

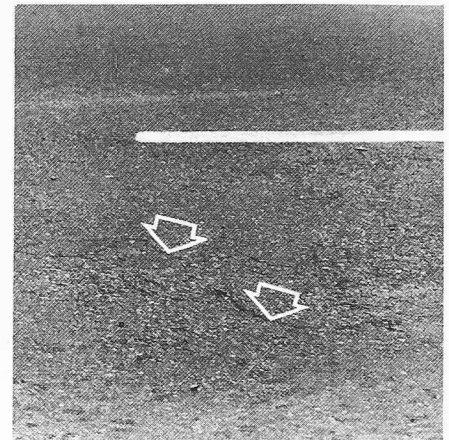
Bild 2. Erste Risse im Brückenbelag

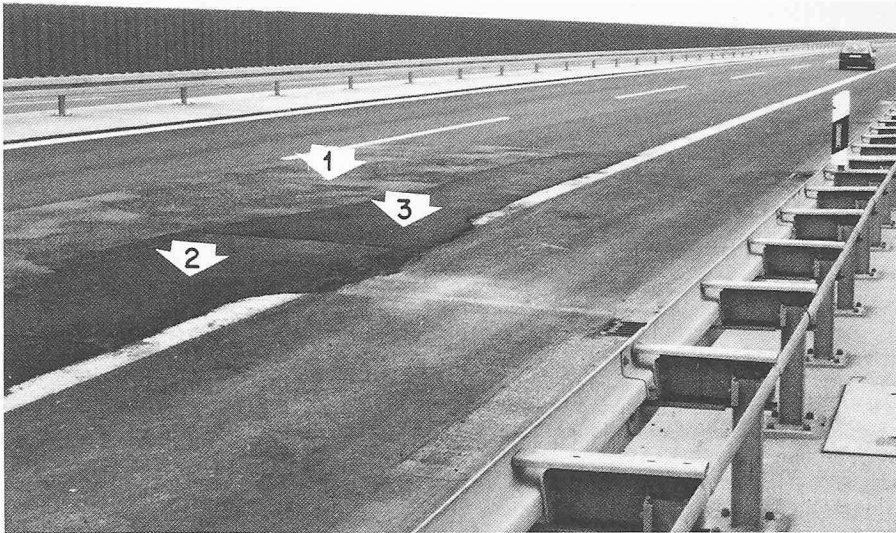
Bild 3. Junger WA-Brückenbelag auf einem Autobahnviadukt. 5 Monate nach Inbetriebnahme hat es bereits drei «Reparatur-Generationen»

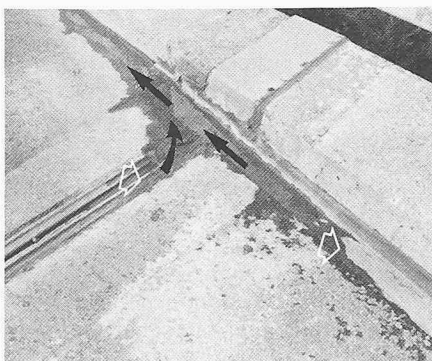
Bild 4. Fahrbahnübergang mit aufsteigendem Wasser aus dem Fahrbelag und Anschlüssen. Der Anschluss zum Fahrbahnübergang wurde bereits mit GA saniert

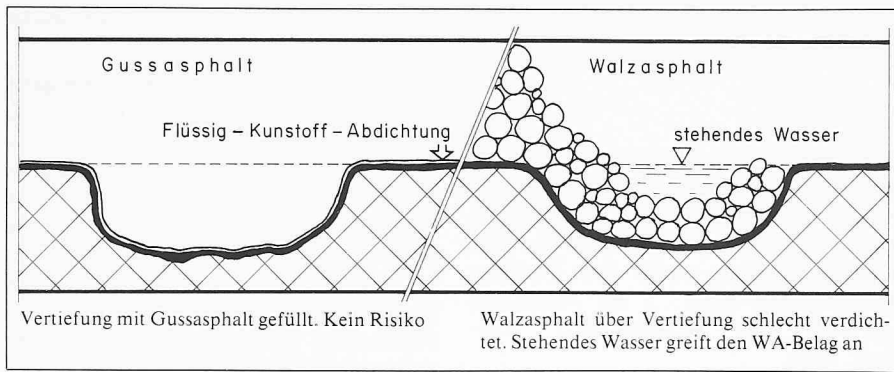
Bild 5. Einfluss von Vertiefungen im Brückenbeton auf den Fahrbelag

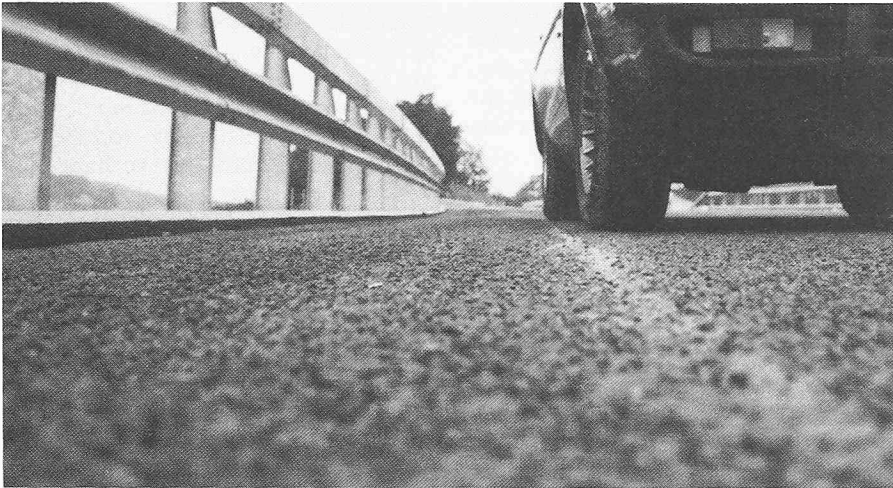
Bild 6. Griffiger GA-Belag auf Brücke, nach 5 Jahren Beanspruchung

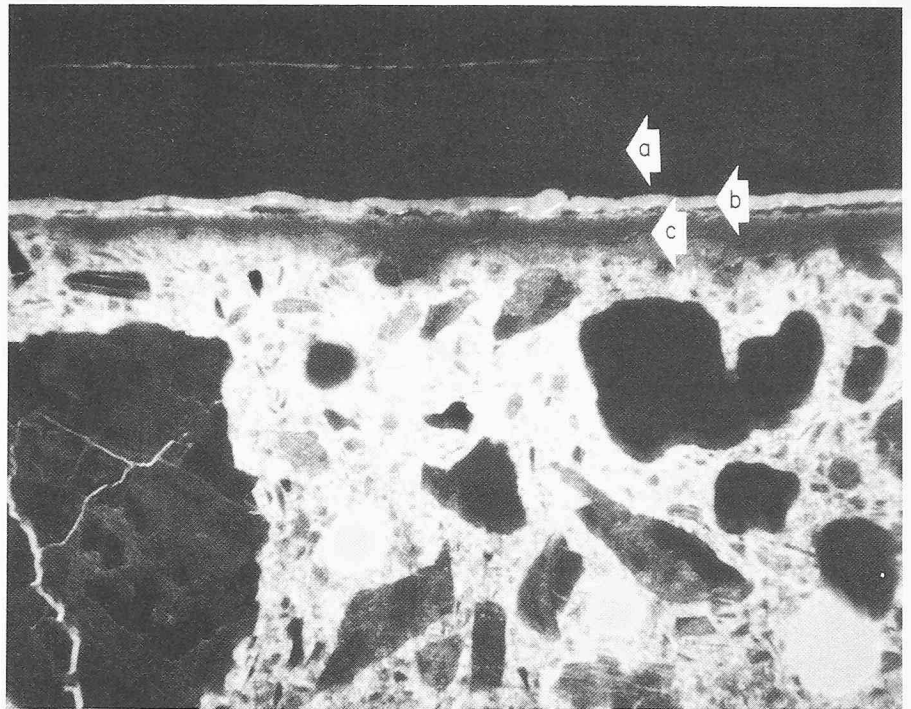
Bild 7. Dünnschliffprobe (50:1). a) Flüssigkunststoffabdichtung; b) Zwischenschicht; c) Primer in oberster Betonzone. Foto: LPM-Labor, Beinwil

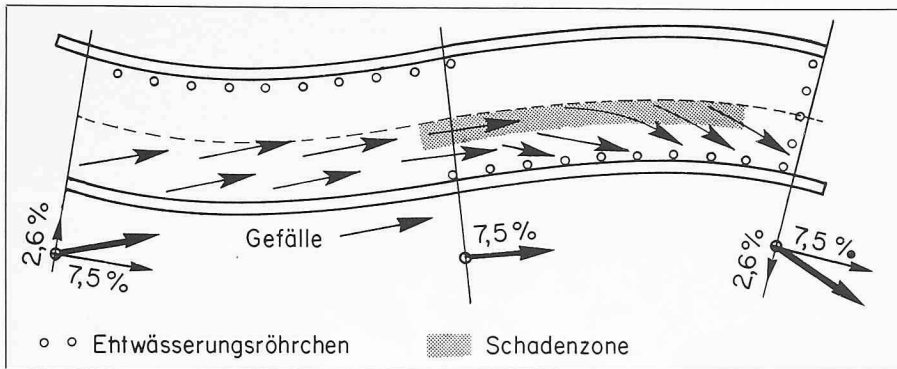
Bild A1. Schema-Skizze mit Entwässerungsröhrchen und Fließrichtung des Wassers im Belag

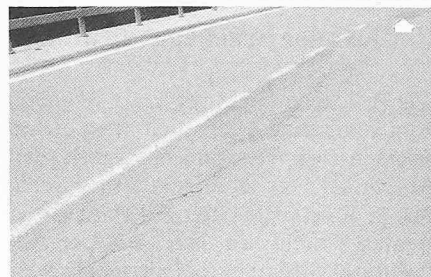
Bild A2. Belagsschäden mit Schieberissen im WA. Die beschädigte Seite hatte folgende Hohlraumwerte: Ausgleichsschicht 5,1-7,5 Vol.-%. Verschleisschicht 4,0-7,4 Vol.-%. (Pfeil: Probeentnahme, vgl. Bild A3)

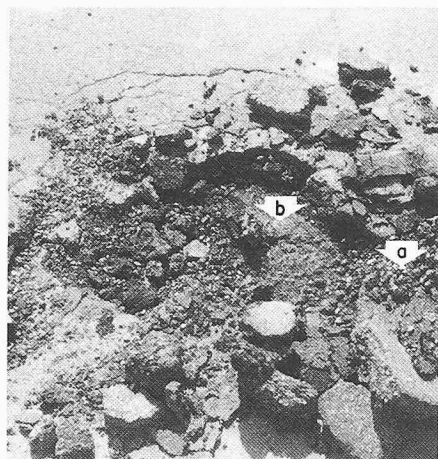
Bild A3. Geöffneter Belag an der am meisten beschädigten Stelle. a) mit ausgewaschenem, zerfallenen Belag und vielen nackten Splittkörnern. b) Abdichtung mit anhängenden Betonteilen. Beton beschädigt

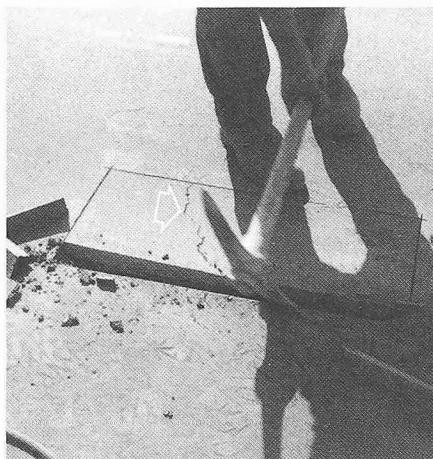
oder an allen zusammen. Schaden kann auch aus der mangelhaften Verbindung im Belag zwischen Tragschicht und Verschleisschicht entstehen (Schieben der oberen auf der unteren Belagschicht; Bilder A4 und A5).

Bild A4. Belagsentnahme bei Querriss; Sichtbarer Riss in der Verschleisschicht

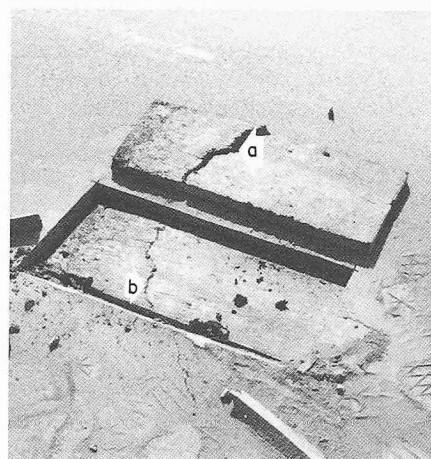
Bild A5. Die Verschleisschicht hat auf der Ausgleichsschicht geschoben (a) und ist gerissen. Unter dem Riss (b) steht ein «Schmutzkamm» auf der Ausgleichsschicht; sie liess sich nur brockenweise entfernen. Bei näherer Prüfung zeigten sich Ablösungen der Abdichtung in der Oberflächenzone des Betons

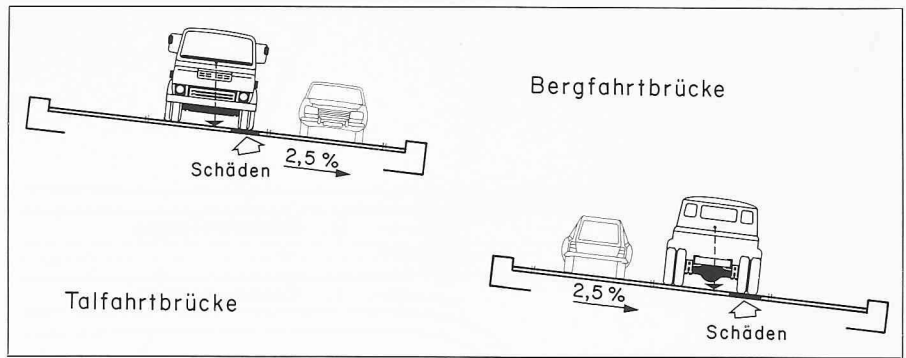
Die ersten und grössten Schäden zeigen sich deutlich in der Hauptfahrspur der Schwerfahrzeuge (Bilder B 1 und B 2).

Bild B1. Querschnittsskizze mit Orientierung über die Lage der Schäden. Die Schadenstellen (Pfeile) liegen unter dem am meisten belasteten Rad

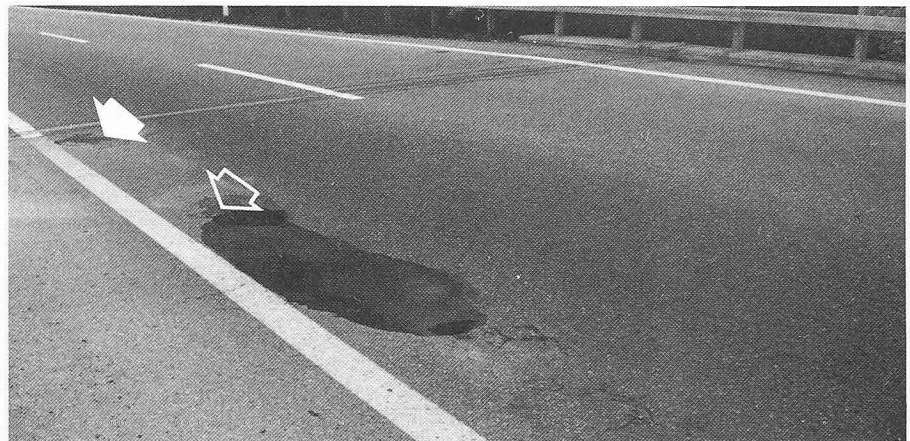
Sehr oft finden sich grosse Schäden nach einem uneben angeschlossenen Fahrbahnübergang. Das Schwingen der Brücke wie der Fahrzeuge kann das «Schmieden» in rhythmischen Folgen erhöhen. Örtliches Ausschlagen, Verdrängen und Verdichten (und daraus folgende Unebenheiten) erhöhen die Schlagwirkungen erneut und sind vielgesehene Bilder (Bild B2).

Bild B2. Blick gegen unteren Fahrbahnübergang mit repariertem Schlagloch, Probe 1 wurde im Bereich vor der länglichen Belagsreparatur entnommen

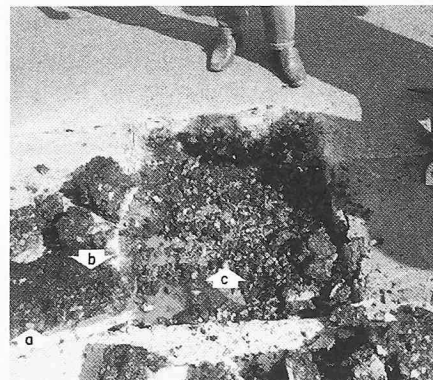
**Probe 1:** wenige Meter nach dem Fahrbahnübergang: Belag rissig, 11 cm stark.

Bild B3. Probe 1: Der WA-Belag (Belagsstärke 11 cm) ist an der Unterseite ausgewaschen (a). In Bruchflächen löst sich die Bitumenhaut vom Splittkorn (b). Auf der Abdichtung liegt ausgewaschener Splitt und stehendes Wasser aus dem Belag (c)

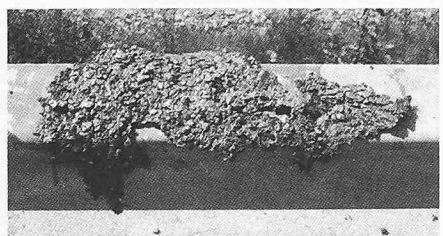
Bild B5. Probe 1: Die entfernte Abdichtung mit anhaftendem Beton (umgekehrt)

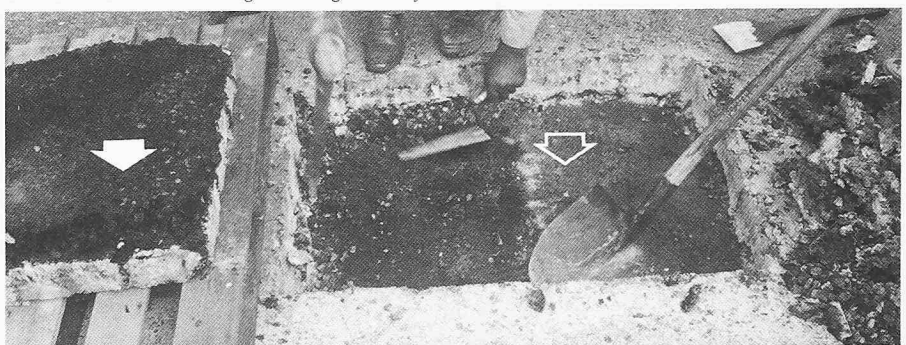
**Probe 3:** etwa in der Mitte der Brücke in der gleichen Spur wie 1 + 2. Belag unbeschädigt, 13 cm stark, von unten gesehen kaum ausgewaschen, optisch beurteilt fetter als Proben 1 + 2.

Bild B6. Probe 3: Der Belag kann praktisch «en bloc» unbeschädigt herausgehoben werden (Belagsstärke 13 cm). Darunter ist die Abdichtung intakt. Sie ist auch noch fest mit dem Beton verbunden. Ein Haftanstrich zwischen Abdichtung und Belag ist nicht feststellbar

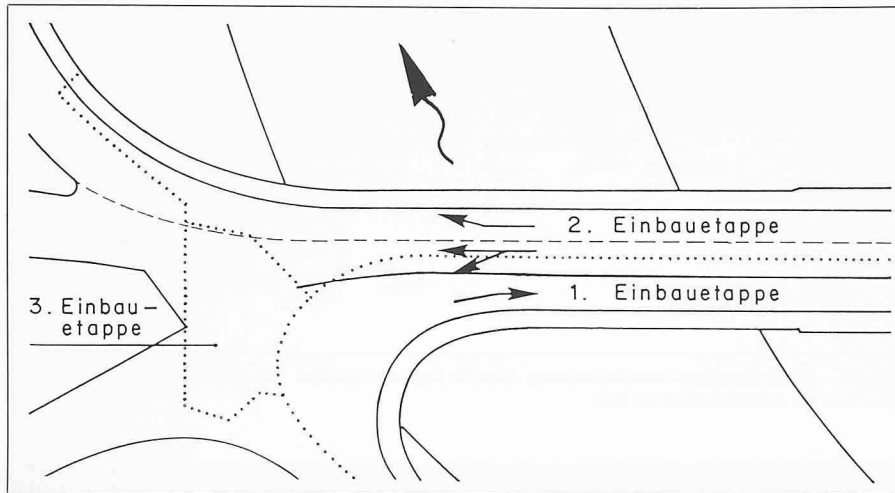
Bild C1. Grundriss-Skizze mit Fahrspuren und Belastung: links schwere Kiestransporte, Mitte Schwerverkehr mit Halt vor Kreuzung, rechte Spur mit wenig Verkehr und meist freier Fahrt nach rechts. Mit Numerierung der Einbauetappen

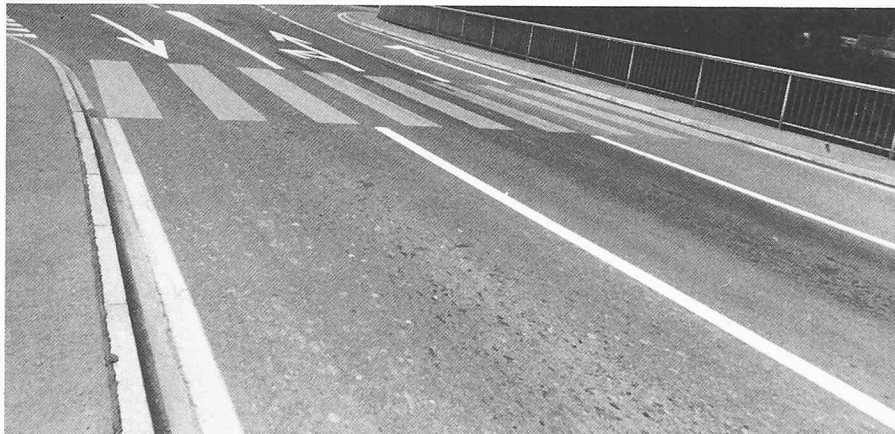
Bild C2. Übersicht Blick Richtung Kreuzung. Kommentar vgl. Bild C1

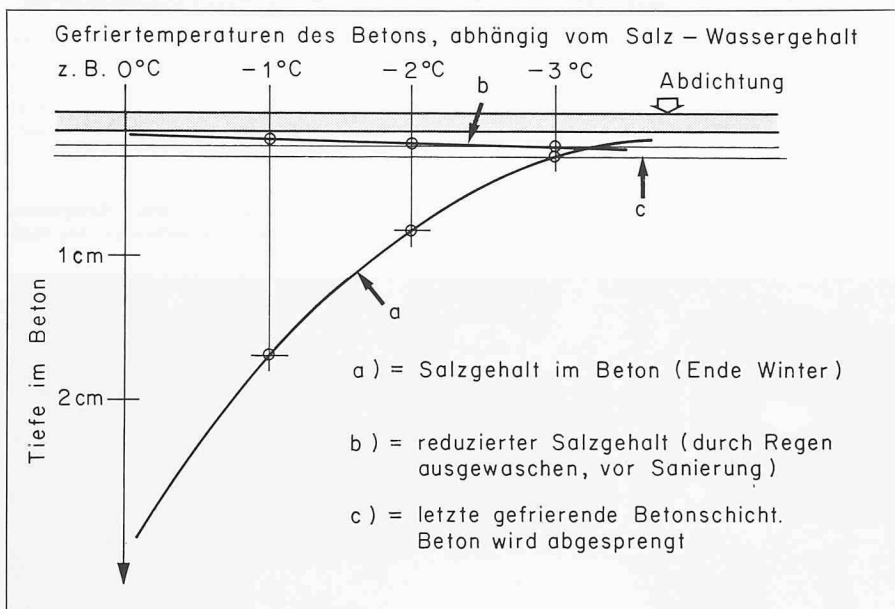
Bild C3. Salzkurve mit Frostbildung, schematisch

Skizze C3 zeigt eine mögliche Erklärung, warum der Beton schon beim ersten Frost Anfang Winter parallel zur Abdichtung gerissen ist. Der Beton wurde vor der Sanierung während Jahren bis zur Kurve a) durchsalzen. Durch Regenwasser wurde im Sommer das Salz an der Oberfläche bis in etwa 2-5 mm Tiefe teilweise ausgespült, Kurve b). Der salznasse Beton ist unter der

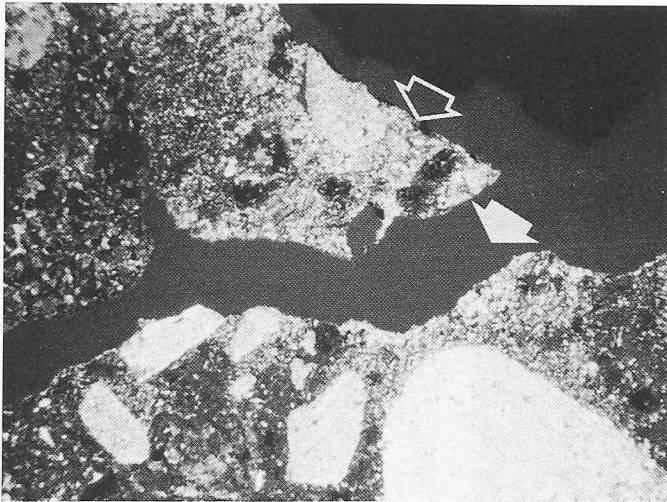
Bild C4. Bohrkernproben aus Belags-Schadzone, Brückenabdichtung bereits weggelöst, kachelige, sichtbare Risse in der Betonoberflächenzone. Dünnschliff (30:1), Foto LPM-Labor

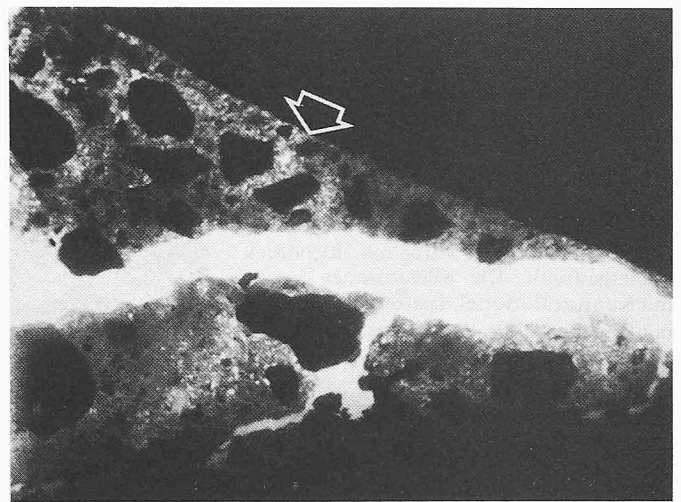
Bild C5. Bohrkernprobe aus scheinbar guter Zone, Abdichtung unbeschädigt und gut verbunden mit Beton, Horizontalrisse in der Betonoberflächenzone. Dünnschliff (30:1), Foto LPM-Labor

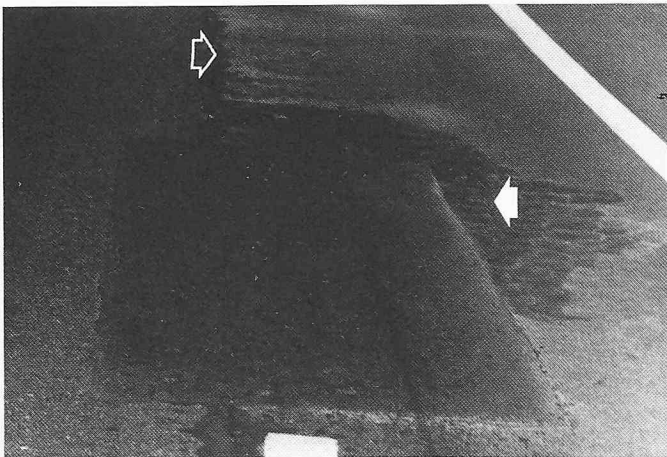
Bild C6. Erste Belagsschäden in der 1. Einbautappe längs Mittelnaht

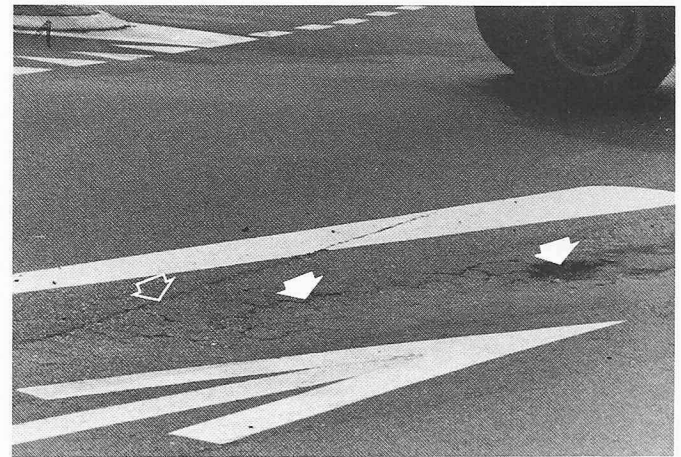
Bild C7. Fortschreitende Zerstörung einseitig auf zweiter Etappe rechts (dritte Etappe links der sichtbaren Naht)

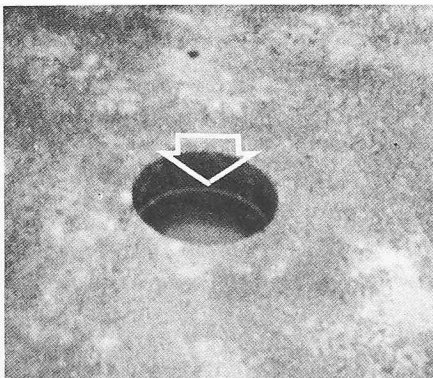
Bild C8. Belags-Bohrproben zwei Jahre nach «Sanierung». Abdichtung (noch) gut haftend. 20 Minuten nach Probenahme 1,4 cm stehendes Wasser

Der abgefräste Beton wurde mit Hochdruck wassergestrahlt. Die «Betonrinne» wurde mit Kunststoff-Mörtel repariert. Abdichtung mit Efkaprene. Zwei Lagen Gussasphalt.

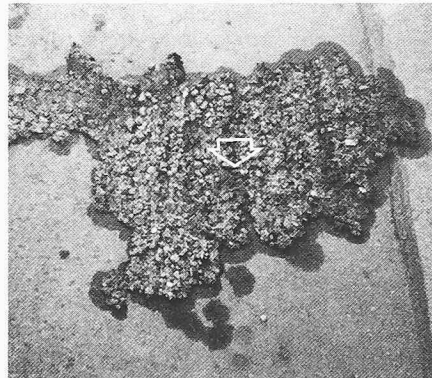
Bild C9. Belagsprobe zwei Jahre nach «Sanierung», entnommen bei Mittelnaht kurz vor Kreuzung. Abdichtung mit Beton: deutliche Schleifspuren! Ansicht von unten

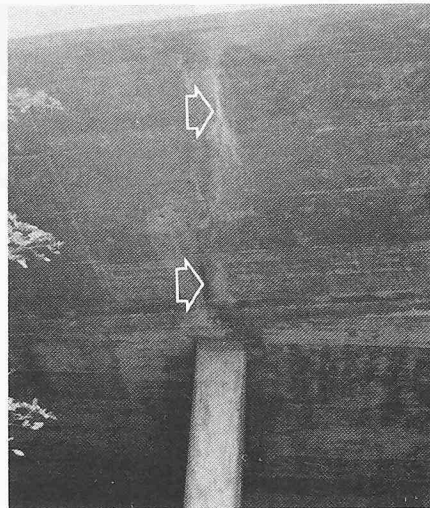
Bild D1. Sichtbarer Wasseraustritt aus Riss an der Fahrbahnplatte über einem Zwischentragpfeiler (Kalkspur: weiss am Rand bis rötlich beim Pfeiler)

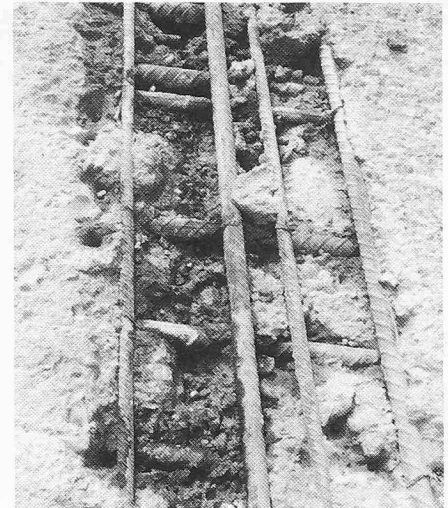
Bild D2. Beim Öffnen des Belages zeigte sich ein feuchter Riss im Beton. Etwa 3 mm unter der Betonoberfläche befand sich reiner Kies. Die sichtbare obere Hauptarmierung war nicht gerostet – die Entstehungsgeschichte ist unklar

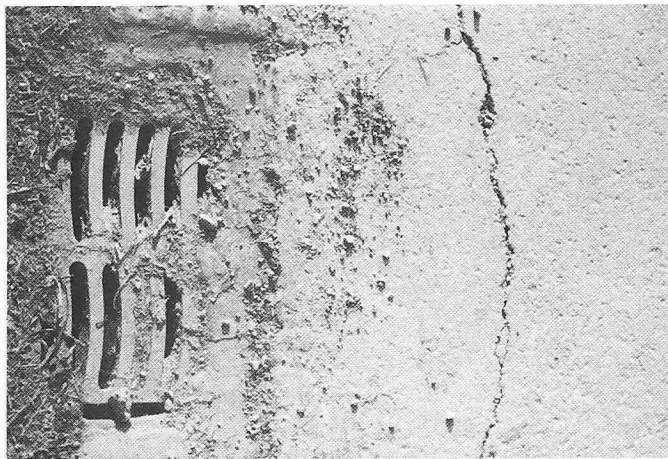
Bild E1. Sichtbar: gerissener Walzasphalt

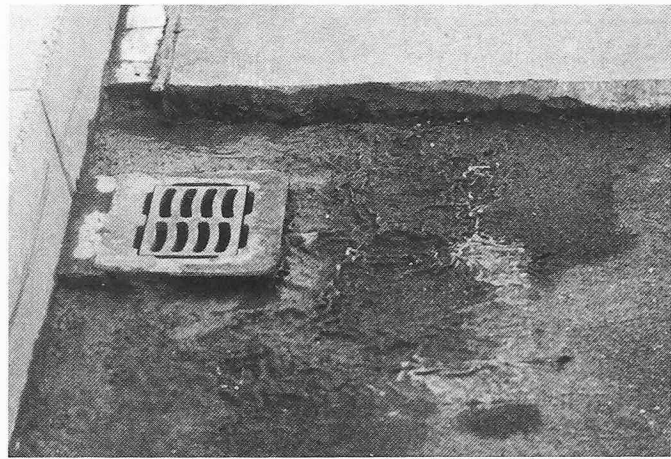
Bild E2. Nach dem Entfernen des Walzasphaltes: Eine gequollene, gewellte Kunststoffolie hatte den Belagsschaden verursacht

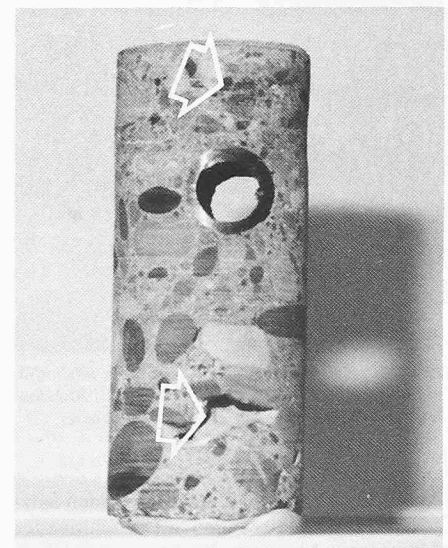
Bild F1. Bohrkern Ø 5 cm mit von Auge sichtbarer Grosslunker in ca. 8 cm Tiefe. Kleinklunker auf Bild nicht erkennbar

Die Folgerung ist klar: Pumpbeton benötigt eine verstärkte Vorimprägnierung der Betonoberfläche, evtl. vorheriges Abfräsen von etwa 2 mm der Betonoberfläche (zum Freilegen der oberen Kavernen).

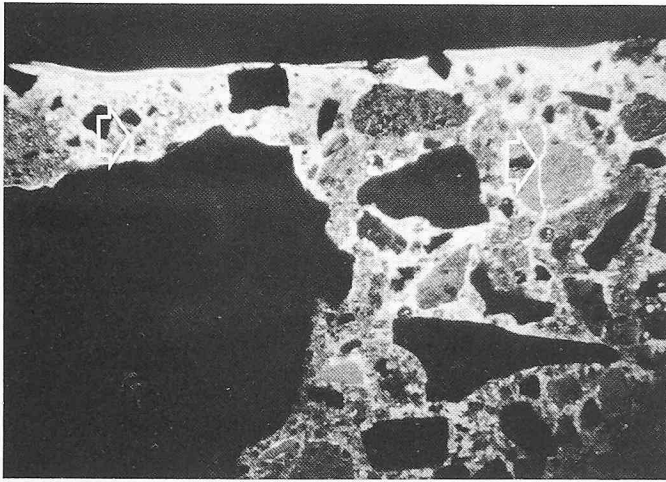
Bild F2. Betonoberfläche mit sichtbaren Risschen, Querschnitt. Dünnschliffprobe (20:1), Foto LPM-Labor, Beinwil

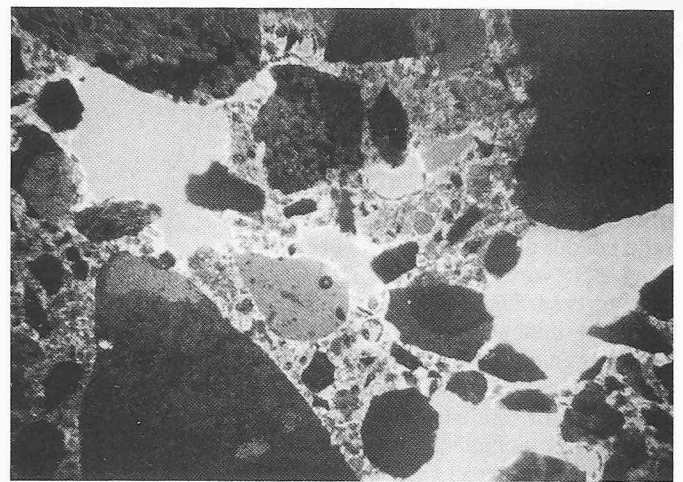
Bild F3. Beton ab 2 mm Tiefe, mit Lunker-Ansammlung, Querschnitt. Dünnschliffprobe (20:1), Foto LPM-Labor, Beinwil

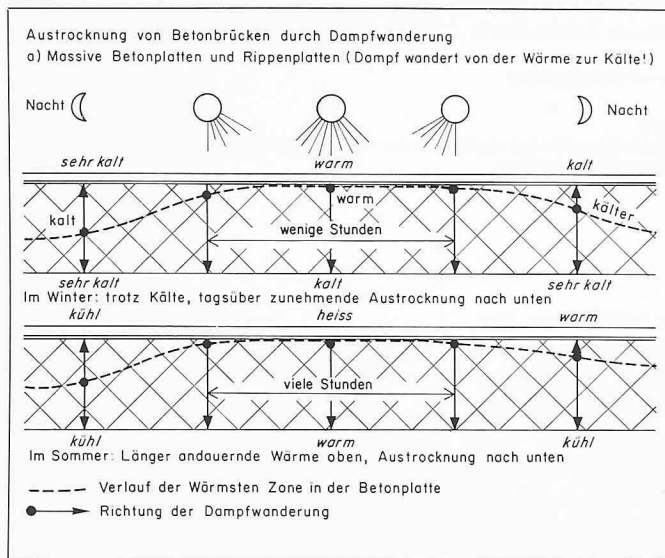
Bild G1. Rippen-Betonplatte einer Autobahnbrücke in Gebirgsregion

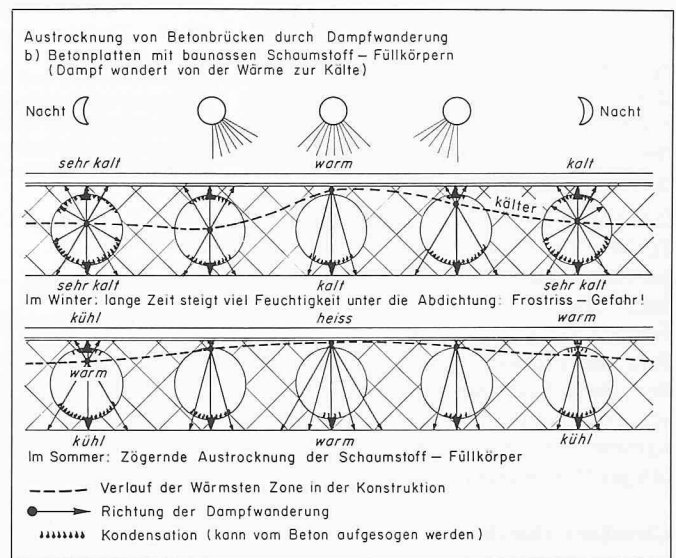
Bild G2. Autostrassenbrücke (im Gebirge) mit wassergefüllten Schaumstoff-Füllkörpern. Eine Austrocknung der Schaumstoffkörper dauert Jahre

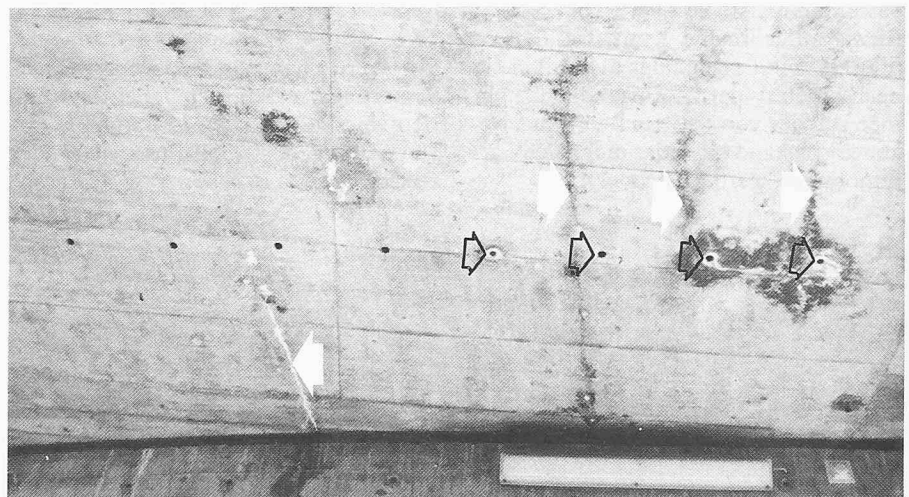
Bild G3. Ansicht von unten: bis in die Schaumstoffkörper angebohrte Betonplatte. In Längsrissen ist das Wasser bereits ausgeflossen. Wasseraustritt aus den Bohrlöchern (rechts im Bild). Siehe auch Bild G2

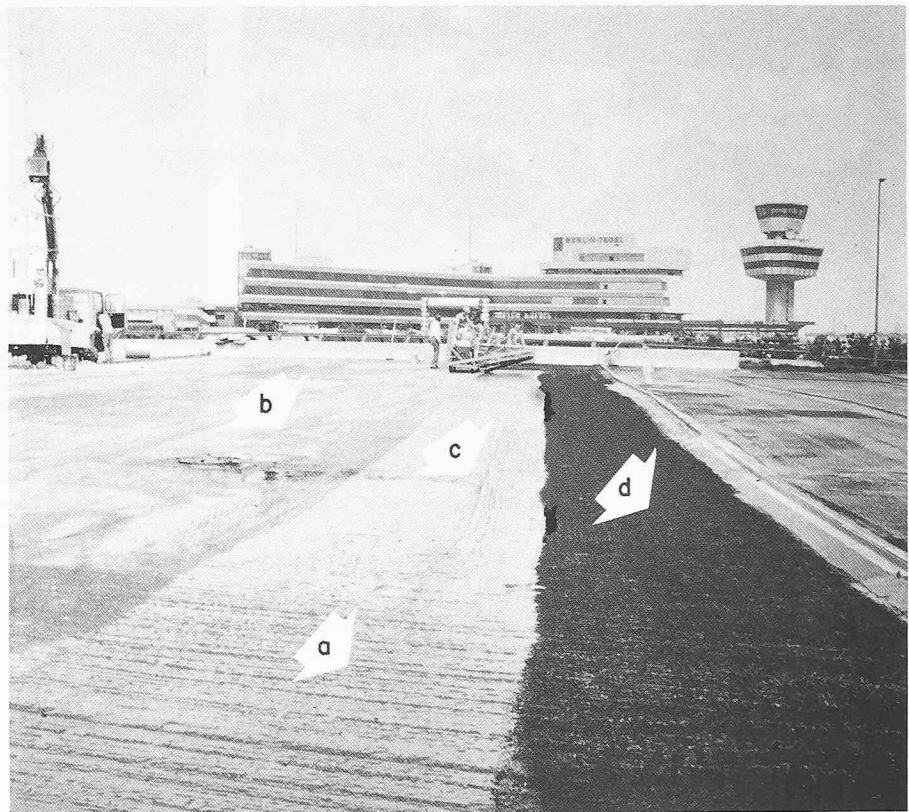
Bild 8. Sanierung einer Flugzeug-Rollweg-Brücke für Schwerlasten (Galaxy-Flugzeuge). Rollrichtung quer zum Feld

a) Fräsrillen (etwa 3 cm Beton wurden abgefräst)

Die *Abdichtung* muss in der Lage sein, auf dem rauhen, gefrästen oder sanierten Beton sich vollflächig und festhaftend der unregelmässigen Form anzupassen und Risse zu überbrücken. Eine flüssig aufgebraute Kunststoffabdichtung ist somit geeigneter als Folien. Je nach Ergebnis der Ist-Zustandesaufnahmen soll der vorbereitete Beton in trockenem Zustand ein- oder mehrfach vorimprimiert werden (Primer).
