Der Bergrutsch vom 8. September 1986 bei Giswil: geologische und Geotechnische Aspekte

Autor(en): **Wildberger, Andres**

Der Bergrutsch vom 8. September 1986 bei Giswil

Geologische und Geotechnische Aspekte

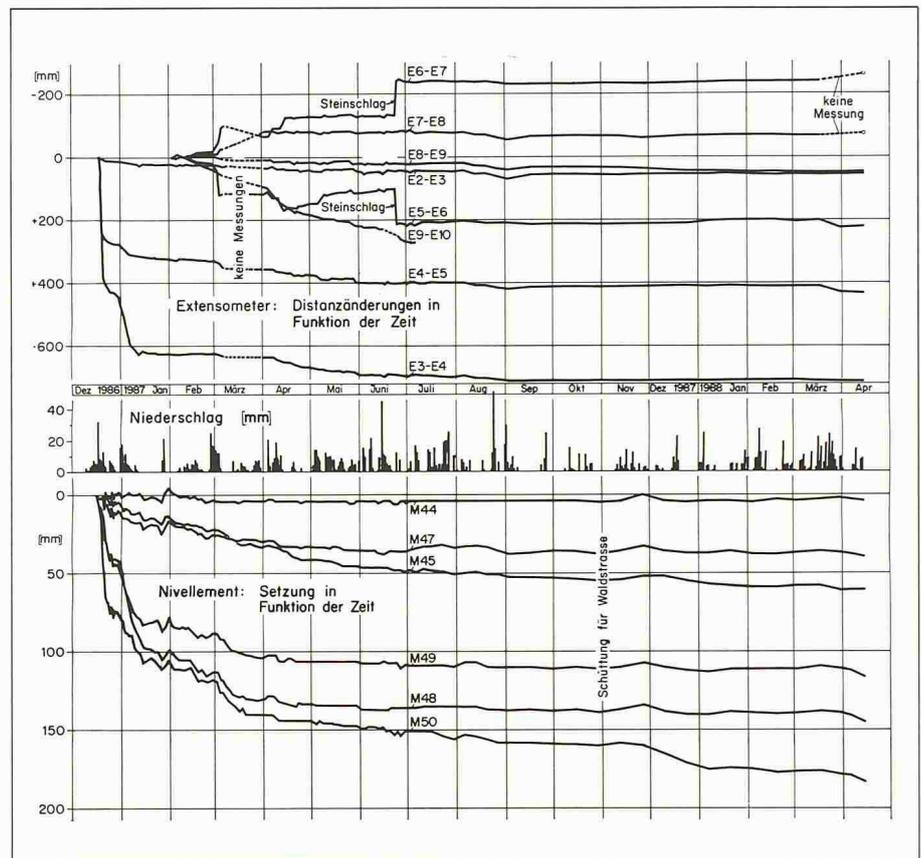
Durch geodätische Messungen konnten zwei Zonen unterschieden werden: Zum einen der zentrale Teil des Rutschgebietes zwischen 670 und 640 m ü.M., wo die Verschiebungsbeträge (1. Oktober 1986 bis Februar 1988) einen Meter überschritten, zum andern der übrige Bereich, wo diese generell unter zwanzig Zentimetern blieben. Der Bewegungsvektor ist mit 31 bis 69° bezüglich der Horizontalen (Mittel 50°) hangabwärts gerichtet. Dies kann als Setzungsbewegung auf einer schiefen Ebene (Felsoberfläche bzw. Übergang Rutschmaterial/Hangschutt) erklärt werden. Diese Setzungen zeigen sich auch im Verhalten nivellierter Punkte und in einem Extensometer-Profil. In Bild 3 sind die Niveau- resp. die Längenänderungen in Funktion der Zeit dargestellt. Es zeigt sich zum einen eine exponentielle Abnahme der Verschiebungen im Laufe der Zeit und zum andern eine gewisse Akzentuierung der Bewegungen durch Niederschläge. Diese Beschleunigung der Setzungen wird durch Umlagerungen von Feinmaterial durch versickerndes Wasser verursacht.

Bild 3. Distanz- und Niveauänderungen zwischen resp. von Messpunkten in Funktion der Zeit und des Niederschlags in Giswil
