Zeitschrift: **Tec21**

Heft 45: **Stadthaus Zürich**

# HISTORISCHES TONNENDACH AUS GLASBAUSTEINEN

Bei der Gesamtinstandsetzung des Stadthauses in Zürich überprüfte die Firma Synaxis zusammen mit Bauingenieur Carlo Galmarini als Korreferenten das Glastonnendach über der Eingangshalle. Das historische Dach hält den neuen Belastungen stand, trotzdem bleibt ein Sicherheitsnetz eingebaut.

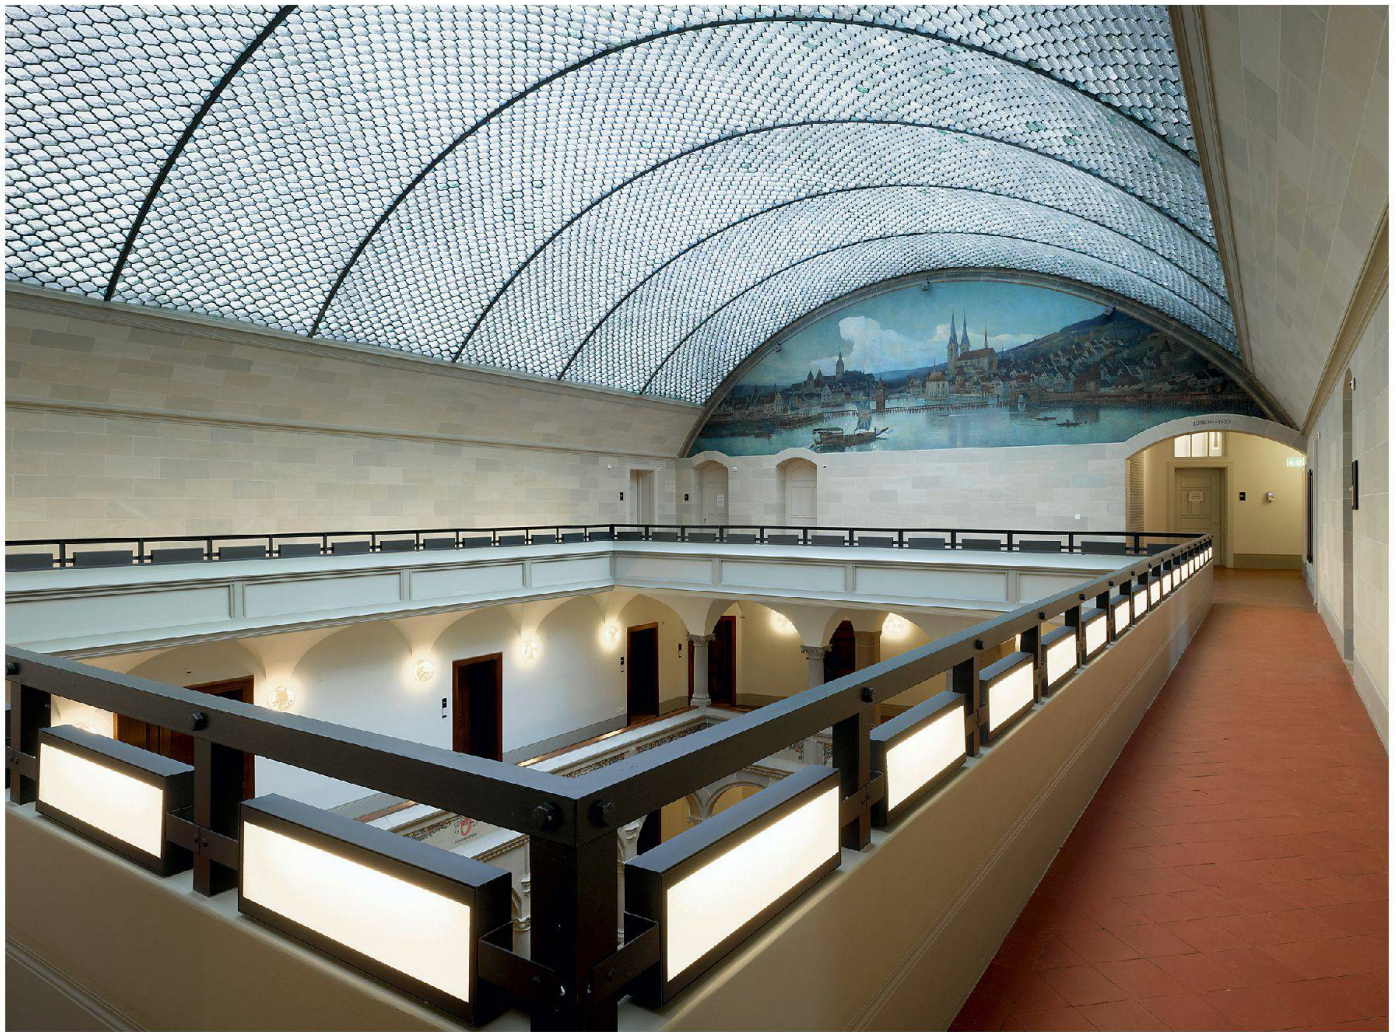
01

**01** Glastonnendach, aufgenommen nach der Gesamtinstandsetzung: Das Dach wurde statisch überprüft und bleibt erhalten. Das neue Sicherheitsnetz ist direkt unter dem Glastonnendach montiert und praktisch nicht sichtbar  
**02** Glastonnendach und Sicherheitsnetz auf Höhe der Brüstung vor dem Gesamtumbau  
 (Fotos: Roger Frei)

1996 wurde ein Netz mit einer Maschenweite von etwa  $3 \times 3 \text{ cm}$  unter das Glasdach gehängt. Es sollte grössere Glassplitter bei einem Glassteinbruch auffangen und damit eine Gefährdung der sich in der Eingangshalle aufhaltenden Personen verhindern. Das Netz beeinträchtigte die Wahrnehmung des mächtigen Hallenraumes von oben nach unten massiv (Abb. 2). Die Ursache für den auftretenden Glassteinbruch wurde damals von Experten untersucht. Man führte ihn auf Fremdeinwirkung wie Manipulation durch Werkzeuge oder auf Spannungsspitzen an den Glassteinen infolge hoher Temperaturdifferenzen zurück – nicht aber auf eine auflastbedingte Überlastung einzelner Tragwerksbauteile; dies haben aktuelle Untersuchungen bestätigt. Da das Glastonnendach auch in Zukunft vom Dachraum her zugänglich ist, kann nicht ausgeschlossen werden, dass auch künftig durch äussere Einwirkungen Glasbrüche entstehen können. Deshalb blieb ein Sicherheitsnetz aus Sicht der Bauingenieure weiterhin eine Notwendigkeit. Es gelang den Architekten aber, ein neues Netz mit einer Maschenweite von  $2.5 \times 2.5 \text{ cm}$  direkt unter das Tonnengewölbe einzubauen. Neuartige technische Qualitäts- und Fertigungsmöglichkeiten erlaubten, mit einem feinmaschigeren Netz die aktuellen brandschutz- und sicherheitsspezifischen wie auch die ästhetischen Anforderungen zu erfüllen (Abb. 1).

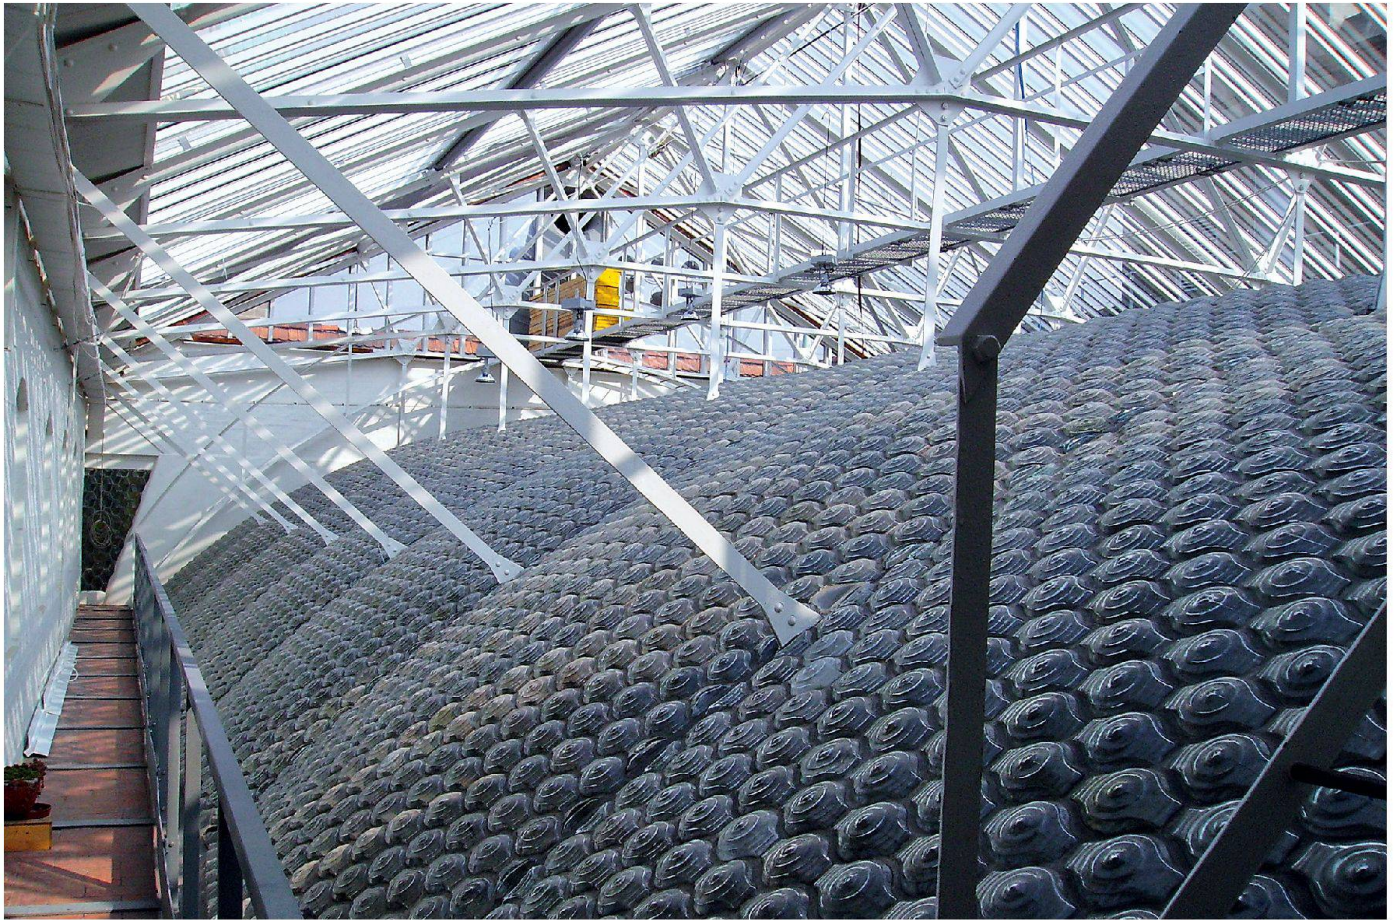
03

**03** Das Glastonnendach ist über Kopplungsstäbe mit der Tragkonstruktion des Satteldaches verbunden

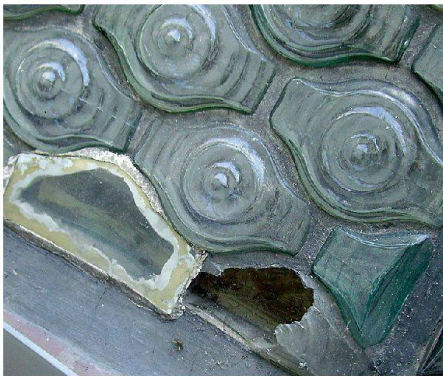
04

**04** Glasbausteine des Tonnendachs: Vor allem die halben Steine am Rand waren zerstört und mussten ersetzt werden

Das statisch unbestimmte System verhält sich im Sommer anders als im Winter. Je nach Temperaturlastfall hängt sich der Bogen am Fachwerk auf – dies ist in den Wintermonaten der Fall – oder stützt sich das Fachwerk auf den Bogen, was während der Sommermonate geschieht, wenn sich der Bogen gegen oben ausdehnt. Diese Wechsel im Tragverhalten widerspiegeln sich in den in der ersten Untersuchungsphase festgestellten Spannungen der Kopplungsstäbe, die je nach Temperatur auf Zug oder Druck beansprucht werden. Im «Sommerlastfall» knicken die beiden äusseren diagonalen Kopplungsstäbe plötzlich aus, was die abrupten Spannungs- und Verformungswechsel im Tragwerk verursacht. Diese Lastumlagerungen führen zu unterschiedlichen Verformungsfiguren des Glasbogens. Da er sich wegen der Kopplungsstäbe nicht frei nach oben ausdehnen kann, bildet sich eine wellenartige Verformungsfigur aus (Abb. 11), die sich hält, bis die äussersten beiden Kopplungsstäbe ausknicken und der Bogen abrupt eine neue Verformungsfigur einnimmt (Abb. 12). Das Ausknicken führt zu einer Rotation des Bogenstahlträgers beziehungsweise des Glasbogens rund um das seitliche untere Auflager – dies verursacht vermutlich die Glasbrüche entlang des Auflagers. Dieses von den extremen Temperaturschwankungen verursachte

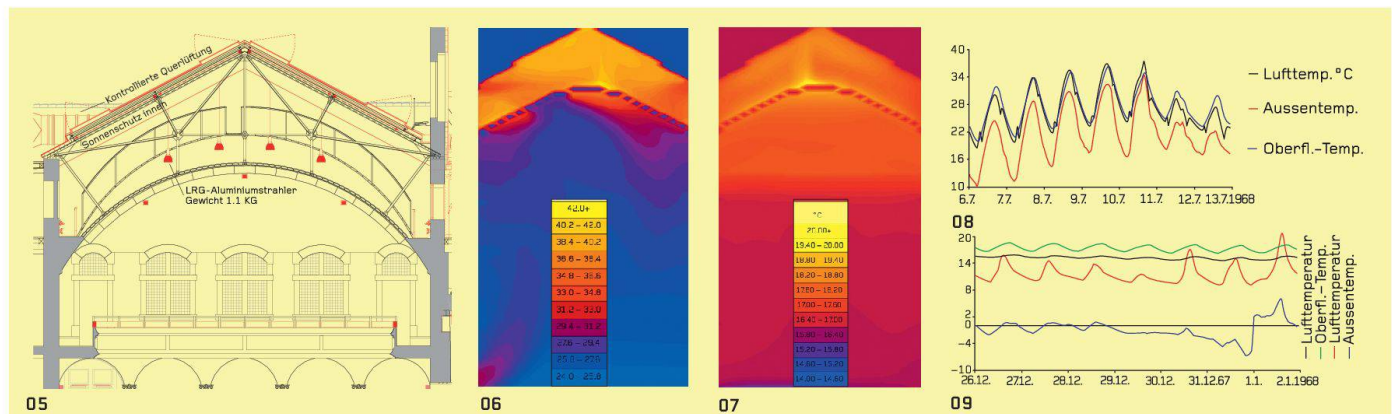
05 Querschnitt durch den Dachraum (ohne Massstab) (Plan: Pfister Schiess Tropeano Architekten)

auf dem Raum zwischen dem Glastonnendach und dem Glassatteldach (Abb. 5). Die Lufttemperaturen solcher Zonen sind stark von äusseren Bedingungen wie Jahreszeit und Sonneneinstrahlung abhängig. Um die thermischen Vorgänge zu simulieren, bieten sich CFD-Analysen (Computational Fluid Dynamics) auf Basis der FEM (Finite-Elemente-Methode) an.

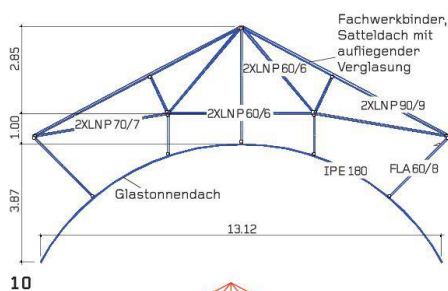
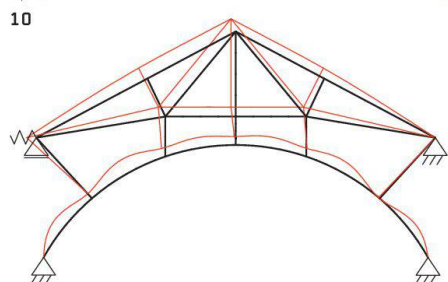
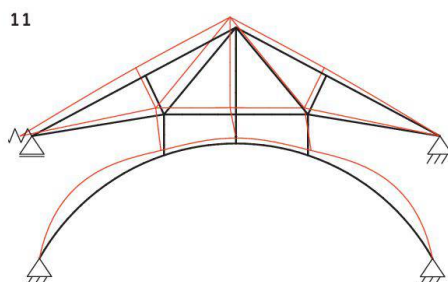
12

**10** Statisches System mit Fachwerk und Glasbogen mit Profilangaben und Vermassung

**11+12** Statische Modelle mit Verformungsfigur im Sommerlastfall mit (Abb. 11) bzw. ohne (Abb. 12)

**12** seitliche Kopplungsstäbe – Ausfall durch Knicken (Fotos und Grafiken: Autorinnen)

Problem wird mit dem ausgeglichenen Klima im Zwischenraum behoben. Die sich infolge Temperaturerhöhung ergebenden Spannungen – überlagert mit den Spannungen aus Eigengewicht und ständigen Lasten – liegen mit einem Ausnutzungsgrad von 0.40 weit unter dem Bemessungswiderstand der Stahlbauteile. Die Tragsicherheit der Dachkonstruktion bestehend aus Stahlfachwerk und Glastonnendach ist also ausreichend.
