Zeitschrift: **Schweizer Ingenieur und Architekt**

Band (Jahr): **102 (1984)**

Sanierung eines Bahngleises auf weichem Untergrund

Von Fei-Loung Yang, Zürich, Gerhard Schmutz, Bern, und Theo Bürkli, Rapperswil

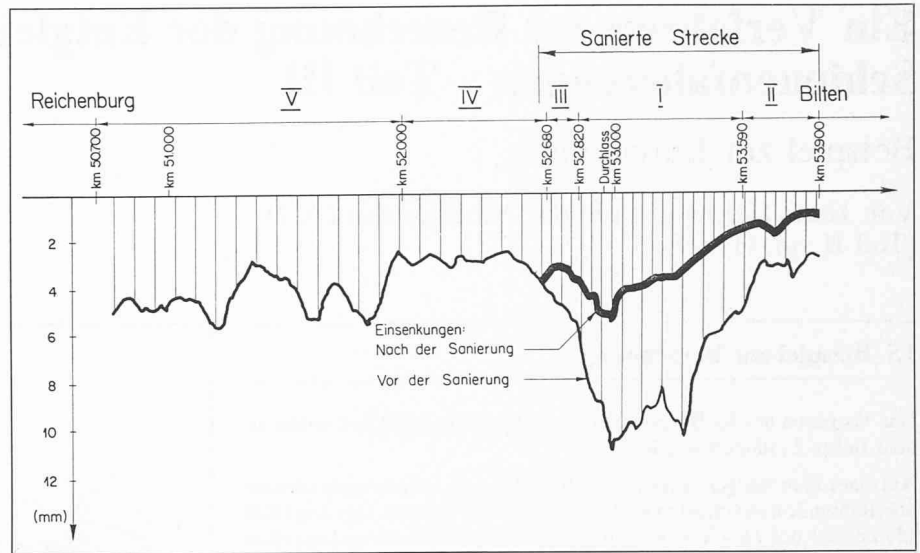
Bild 11. Gemessene Einsenkungen (Mittelwerte) der 3,2 km langen Gleisstrecke «Bilten-Reichenburg» vor und nach der Sanierung unter einer Achslast von 200 kN

Gemessen an den Einsenkungen zeigt das Bild 11 sehr anschaulich die Auswirkung der verschiedenen Sanierungen des Gleises Bilten-Reichenburg. Für die Messung wurde eine Einzelachslast von 200 kN verwendet, die eine geringere Einsenkung von etwa 33% hervorruft als diejenige der Lokomotive Re 4/4.

Der Streckenabschnitt I wies vor der Sanierung etwa doppelt so hohe Einsenkungen auf wie die angrenzenden Abschnitte. Es war also richtig, ihn im Ober- und Unterbau zu sanieren. Der Erfolg ist durch Vergleich der dünnen Linie mit der dicken Linie der Einsenkungen klar zutage getreten.

In den beiden Streckenabschnitten II und III wurde nur der Oberbau saniert. Die Sanierung hat eine klar erkennbare Spur hinterlassen.

In den Streckenabschnitten IV und V sind die Einsenkungen zwar geringer als im Abschnitt I vor der Sanierung, aber sie liegen trotzdem über dem üblichen Mass. Eine Sanierung, allerdings nur im Oberbau, wurde ein Jahr später (d.h. 1981) durchgeführt, um zu verhindern, dass der Untergrund auch in diesem Bereich mit der Zeit durch den Bahnverkehr beeinträchtigt wird und dann möglicherweise später eine Ober- und Unterbausanierung mit wesentlich höheren Kosten erforderlich macht.
