# Denkmalpflege im Kanton Schwyz 2000/2001

Markus Bamert

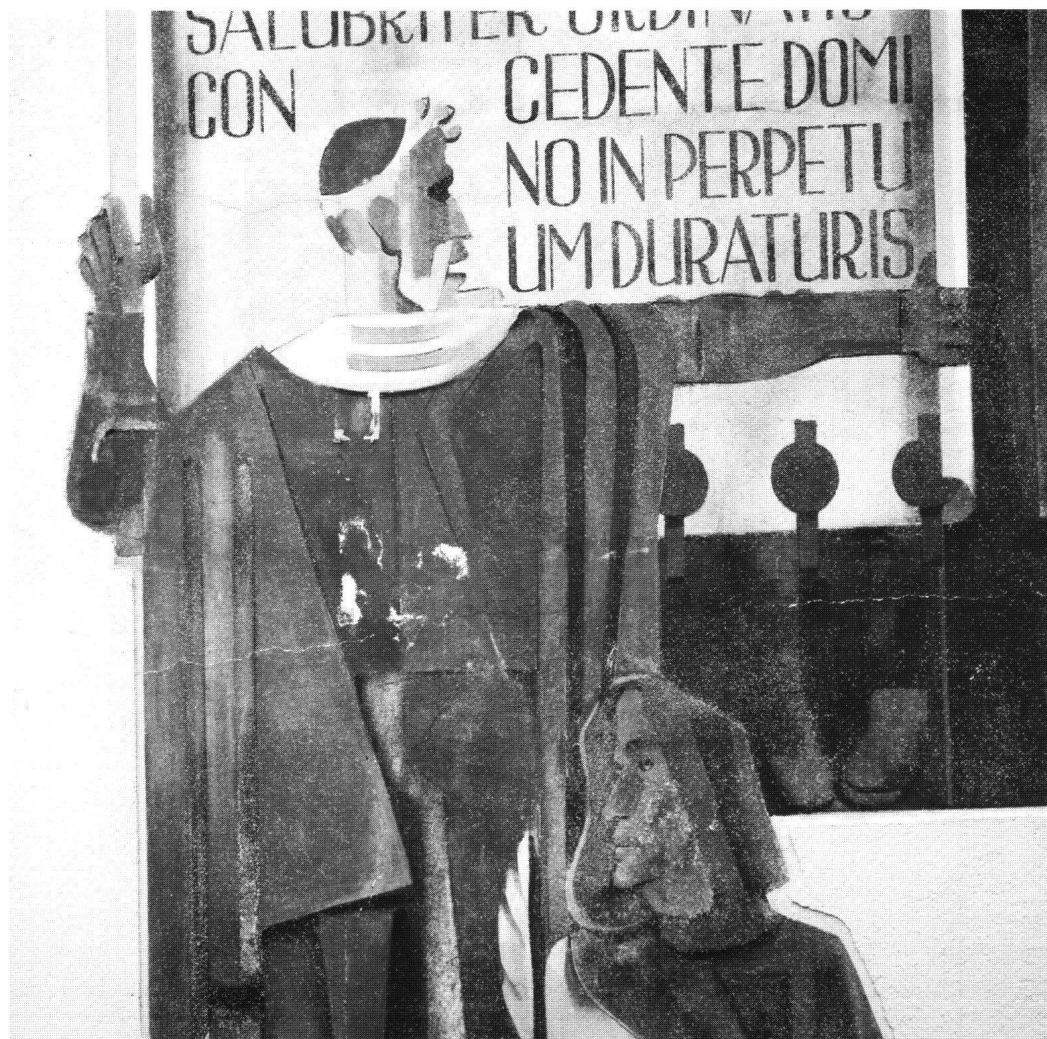
Abb. 1: Schwyz, Bundesbriefmuseum, Wandbild «Fundamentum». Ausschnitt mit dem Kopf des Schreibers. Deutlich sind die kleinen Abplatzungen auf der Oberfläche der einzelnen hellen Sandkörner zu sehen. Diese Abplatzungen liessen das Bild milchig erscheinen.

Die exponierte Lage des Wandbildes hatte schon bald nach dessen Vollendung zu Schäden geführt. Teilweise waren Risse im Mauerwerk durch Setzungen des Gebäudes entstanden, die sich quer über die Bildfläche ziehen, teilweise platzten auch einzelne Farbschollen ab. Erste Sanierungsmassnahmen, die für die damalige Zeit erstaunlich genau mit Photos und Schadenbeschreibung dokumentiert wurden, fanden im Jahr 1941 statt. 1954 wurde zwar das Schadenbild mit horizontal und diagonal verlaufenden Rissen festgehalten, in der Folge jedoch keine Sanierung vorgenommen, da es sich um die gleichen Schäden handelte wie vor 13 Jahren und keine direkte Gefährdung des Bildes bestand. Hingegen wurde auf Anraten verschiedener Experten das sehr knappe Vordach verlängert. 1976 hingegen empfahl eine für die Begutachtung beigezogene Malerfirma, das Bild nochmals gründlich zu fixieren, ohne

Nachdem vom Boden aus grössere Schäden an der Bildoberfläche festgestellt werden konnten, wurde im Herbst 1993 eine gründliche Schadenanalyse des Bildes in Auftrag gegeben. Diese wurde von der Hebebühne aus vorgenommen, auf ein vollständiges Gerüst wurde zunächst verzichtet. Dabei wurden zunächst alle seit 1936 ausgeführten Massnahmen dokumentiert und am Bild kontrolliert. Dabei zeigte sich, dass das heutige Schadenbild insbesondere wegen der Überfixierung von 1976 und der dadurch entstandenen partiellen Verglasung der Bildoberfläche entstanden war. Zudem wiesen nicht alle Farben die gleiche Oberflächenspannung auf. Kleine Proben wurden abgenommen. Das Institut Oswald in Kaufbeuren, ein auf die Konservierung von Bildern in Keimfarbentechnik spezialisiertes Büro, beschäftigte sich in der Folge über längere Zeit mit der Möglichkeit der chemischen Abdünnung der Überfixierung mit Flusssäure. Was auf dem Labortisch gelang, bereitete jedoch sowohl bei Proben am Original wie bei der eigens angefertigten Probewand grosse Probleme. Durch das Herunterfliessen der Flusssäure an der Wand wurde die Anwendung im Gegensatz zur Anwendung an der waagrecht liegenden Musterplatte unkontrollierbar. Durch die grobe Oberflächenstruktur aus den Schwämmen herausgepresst floss die Säure unkontrollierbar in tiefer liegende Flächen aus. Problematisch wäre die chemische Abdünnung zudem wegen der Gefahr von Farbveränderungen bei einigen Pigmenten gewesen. Unkontrollierbar blieb auch die Wirkung der Flusssäure in Zukunft, selbst wenn diese neutralisiert worden wäre.

Die aufwendige Übung wurde in der Folge abgebrochen und die an der Sache Beteiligten entschieden, im Moment auf ein Reduzieren der Überfixierung mit all ihren Risiken zu verzichten. Das Wandbild wurde konventionell mit

stark verdünnten Mineralfarben retuschiert, im Bewusstsein, dass auch künftig Schäden durch Abplatzen einzelner Farbschollen entstehen können. Die teils sehr dünnen Risse des Malgrundes wurden mit einem feinen Kalkmörtel zugeschlämmt. Gleichzeitig wurde das Bild vor und nach Ausführung dieser Massnahmen umfassend in Plan und Photo dokumentiert. Eine regelmässige Kontrolle wird in Zukunft unabdingbar sein.

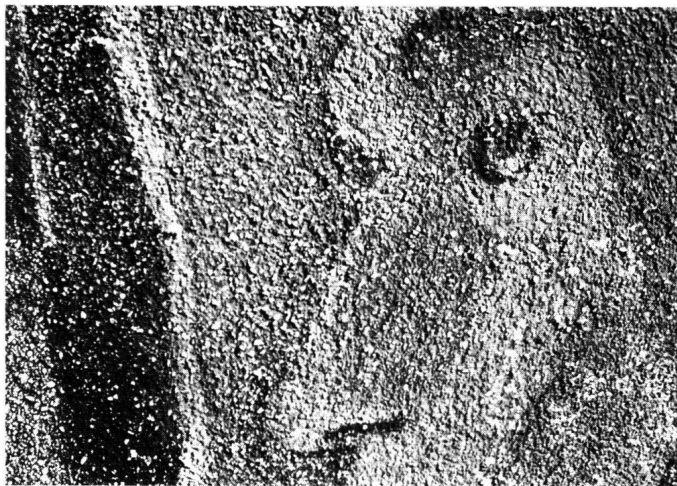
Abb. 2: Schwyz, Bundesbriefmuseum, Wandbild «Fundamentum». Deutlich sind die zahlreichen kleineren Schäden an der Bildoberfläche zu erkennen.

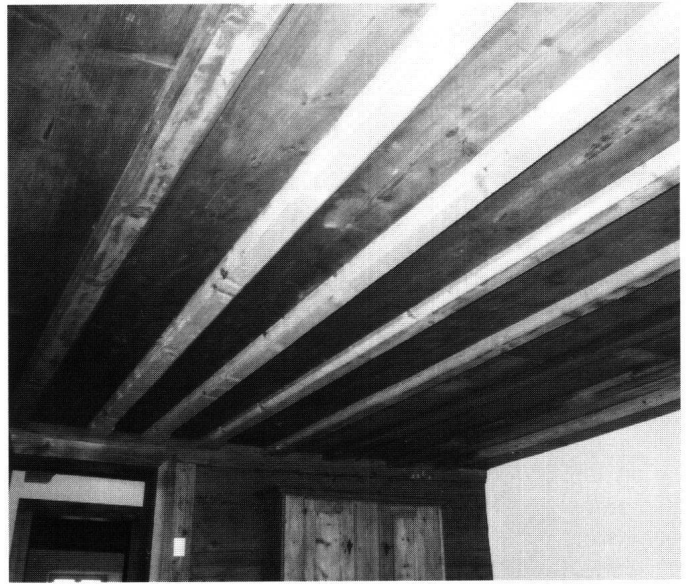
Abb. 8: Altendorf, Haus Steinegger, Hafenweg 2. Von der Holzdecke der Stube im 1577 geschaffenen Hausteil waren genügend Elemente vorhanden, dass sie wiederhergestellt werden konnte. Die Decke war allerdings derart geschwächt, dass sie auf einen neuen Träger montiert werden musste.

Stahl, der sich diskret, die Substanz nicht beeinträchtigend, einfügt. Im Innern wurde die spätgotische Balkendecke in der Stube ergänzt. Die teilweise stark zurückgehauenen Türpfosten im ersten und zweiten Wohngeschoss erhielten Aufdoppelungen auf die alten Dimensionen. Im 19. und frühen 20. Jahrhundert waren zudem tragende Balkenkonstruktionen, vermutlich aus dem 18. Jahrhundert, in den Zimmern und in den Gängen ersatzlos entfernt worden, so dass in diesen Bereichen die Statik stark geschwächt worden war. Anhand des Befundes, d. h. anhand der alten Balkenlöcher, wurden diese fehlenden Balken ergänzt. In den Gängen blieben die alten Konstruktionen sichtbar, die Räume wurden mit einfachen Wandverkleidungen versehen.

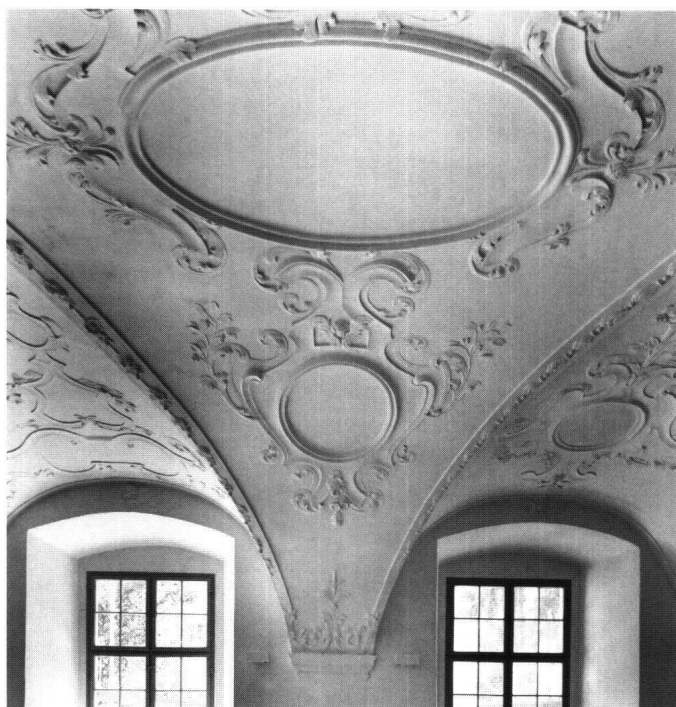
Abb. 12: Einsiedeln, Kloster, ehemaliger Kapitelsaal. Die Stuckaturen des frühen 18. Jahrhunderts waren unter den bis zu zehn Überfassungen hervorragend erhalten. Hingegen fanden sich nicht die geringsten Hinweise auf eine Buntfassung, so dass angenommen werden muss, dass die Stuckaturen von Anfang an weiss gefasst waren.

reichen, im gesamten bis 1 cm dicken Übermalungen waren die Konturen der an sich scharfkantigen Ornamente verloren gegangen. Da es sich bei älteren Übermalungsschichten um Kalk, bei jüngeren um Leimfarben handelte, konnte die Freilegung der Oberfläche der an sich harten Stuckmasse ohne Verlust gut vorgenommen werden. Der Formengewinn war enorm. Allerdings ist durch die Freilegung der Unterschied zwischen den älteren und den ergänzten Stuckaturen an den später dazugekommenen drei Gewölbeachsen besser sichtbar geworden, was indessen der Raumqualität keinen Abbruch tut. Die ganze Raumschale wurde anschliessend gekalkt. Die Fenster gehören zu den wenigen erhaltenen alten Verglasungen innerhalb des Klosters. Die meisten Fenster waren sonst bereits im 19. oder in der ersten Hälfte des 20. Jahrhunderts ersetzt worden. Deshalb wurden die Fenster im alten Kapitelsaal geflickt, mit fix montierten Vorfenstern geschützt und anhand des Befundes grau gefasst. Als Bodenbelag wurde ein Holzboden aus gebleichten Tannen- und Nussbaumbrettern verlegt und der hohe Holzsockel ergänzt sowie grau gefasst. In seiner schlichten Atmosphäre strahlt der Raum heute eine grosse Würde aus.

Die Stuckaturen wurden von den zahlreichen Anstrichen, praktisch jede Generation hatte ein bis zwei Anstriche in verschiedenen Techniken aufgetragen, befreit. Durch diese zahl-

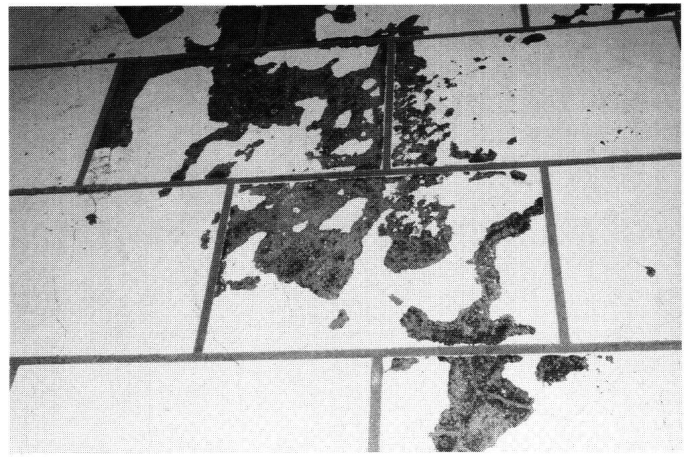
Abb. 15: Küssnacht, Gymnasium Immensee, «Z-Bau», Fassadensanierung. Der dünne helle Deckputz hat sich teilweise vom stark schlackehaltigen Grundputz abgelöst.

Vor Restaurierungsbeginn wurden ein Bauuntersuch und eine Zustandsanalyse der teilweise schadhaften Sgraffitofassaden durchgeführt. Dabei zeigte sich folgendes Bild: Die untere dunkle Putzschicht der Sgraffiti war mit schwarzer Schlacke eingefärbt. Der darüberliegende rotgelb eingefärbte Deckputz haftete teilweise nur noch schlecht auf der dunklen Schicht. Die obere westseitige Hoffassade sowie die Nordfassade besaßen zudem lediglich den groben Grundputz. Interessante Details bezüglich der Farbigkeit ergaben sich beim Untersuchen der Metallteile, d.h. bei den Fensterstürzen sowie der Dachuntersicht. Letztere war ursprünglich in kräftigen Rot- und Blautönen (Coelinblau) bemalt, die erwähnten Metallteile kontrastierten in Schweinfurtergrün. Schadhafte Stellen waren weniger auf normale Abnutzung und Alterung der Verputze zurückzuführen als vielmehr auf fehlenden Unterhalt in früheren Jahrzehnten. So blieben die Dachwasserabläufe während längere Zeit schadhaft, so dass die Fassadendekoration durch austretendes Wasser und Frost in Mitleidenchaft gezogen worden war. An diesen Stellen hatte sich der eingefärbte Deckputz grossflächig vom dunkeln Untergrund abgelöst. Zudem gab es zahlreiche absandende Stellen an den Kanten des Deckputzes. Dies erklärt sich aus der Sgraffitotechnik, bei der die Konturen erst aus dem helleren Deckputz herausgekratzt werden, nachdem der

Putz bereits ein Stück weit abgebunden und damit druckfest ist. Dadurch wurde an diesen Stellen der Abbindeprozess des Deckputzes gestört.
