Zeitschrift: **Schweizer Ingenieur und Architekt**

Auswirkungen des Campano-Lucano-Erdbebens vom 23. November 1980

Von W. Ammann, E. Berger, D. Mayer-Rosa, F. Perraudin, B. Porro und J. Studer, Zürich

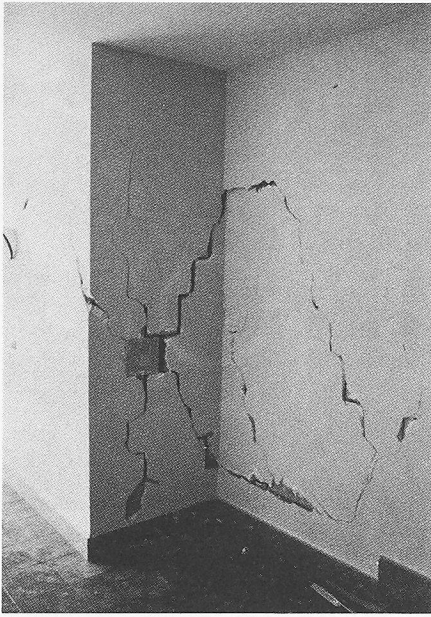
Bild 16. X-förmige Risse im Eingang eines 10stöckigen Stahlbetonskelettbauwerks in Avellino als typischer Schaden bei Intensität VII

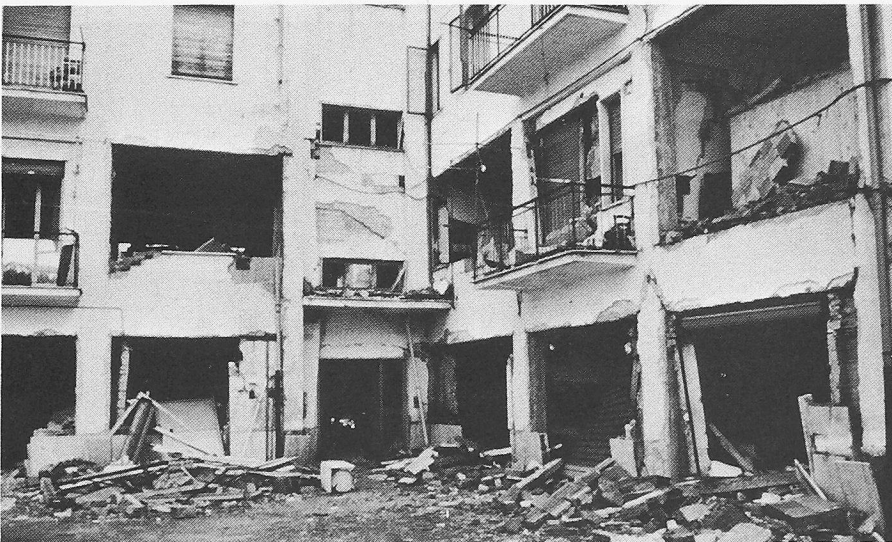
Bild 19. Vollständig zerstörte Ausfachungs- und Zwischenwände im Erdgeschoss und im 1. Stock eines L-förmigen Gebäudes in San Angelo dei Lombardi (Intensität IX)
