# Behebung der Bergsturzgefahr am Balmgütsch in Lungern (OW)

Zeitschrift: **Schweizer Ingenieur und Architekt**

Von Werner Müller, Bern

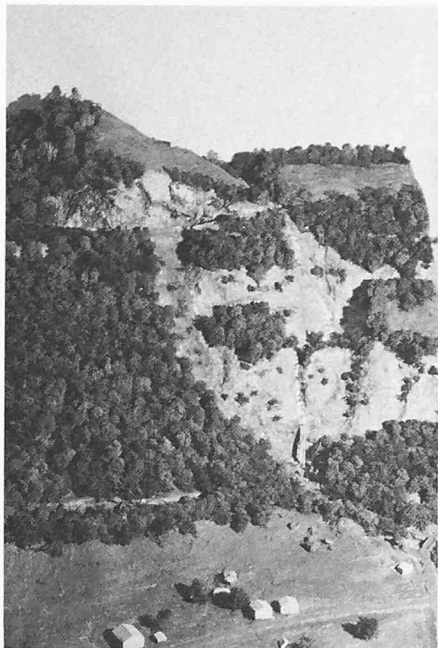
Bild 5. Wiederaufforstung der Auffanggruben (Modellaufnahme)

Nach den Wiederinstandstellungsarbeiten wird das gesamte Gebiet *wieder aufgeforstet* (Bild 5).
