Zeitschrift: **Schweizer Ingenieur und Architekt**

Band (Jahr): **102 (1984)**

# Der Felssturz von Bristen am 1. Oktober 1983

Von Toni R. Schneider, Uerikon

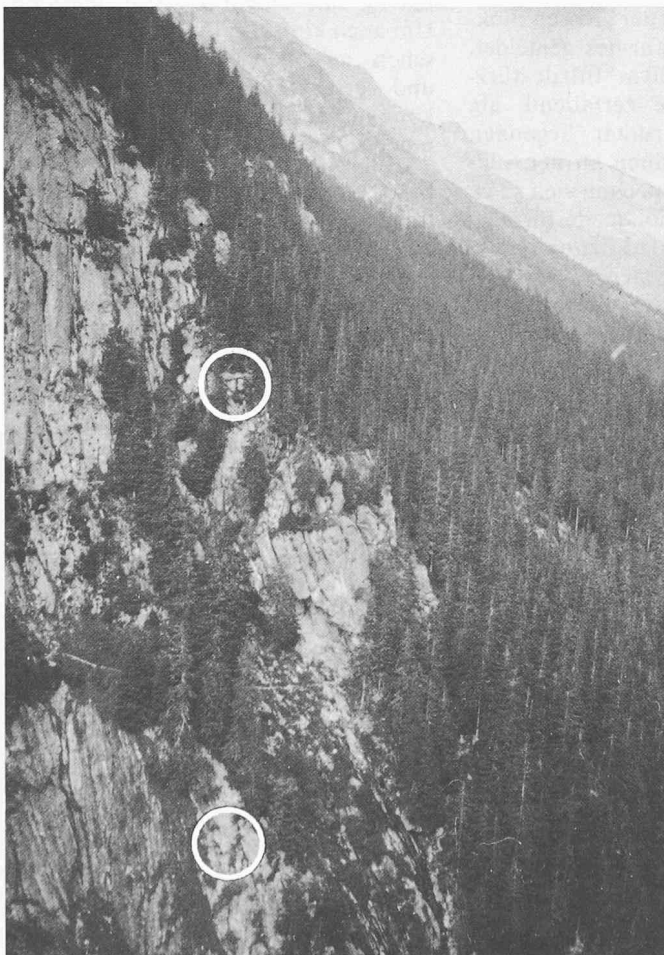
Bild 2. Der Felsturm ob Schwandi am 12. August 1982 von SW vor dem Absturz (Kreise = Referenzpunkte zu Bild 3)

Die Masse des Felsturmes kann vor dem Felssturz auf etwa 12 000 bis 15 000 m<sup>3</sup> geschätzt werden. Der rund 30 bis 40 m hohe Turm war auf der Nordseite durch ein komplexes, teilweise parallel zur alpinen Schieferung, teilweise W-E-streichendes Spaltensyste- m vom bergseitigen Felskörper getrennt. Auf der E-Seite bildete ein breiter, dem Kluftsyste- m K1 zuzuordnender Spalt die Begrenzung. Die Süd- und Westseite standen frei und folgten Flächen der Kluftsyste- me K2 und K3 bzw. K1. Die Basisgleitfläche des leicht nach hinten geneigten Turmes war ursprünglich nicht aufgeschlossen. Später zeigte sich, dass sie entlang einer schieferungsparallelen Scherzone verläuft. Der Turm wies intern mehrere parallel zu den Kluftsyste- men verlaufende Risse auf.

Aufgelockert war vor allem der obere Teil der Westseite. Der Fels war längs der Schieferung in flache quaderförmige Blöcke zerlegt (Bild 2).

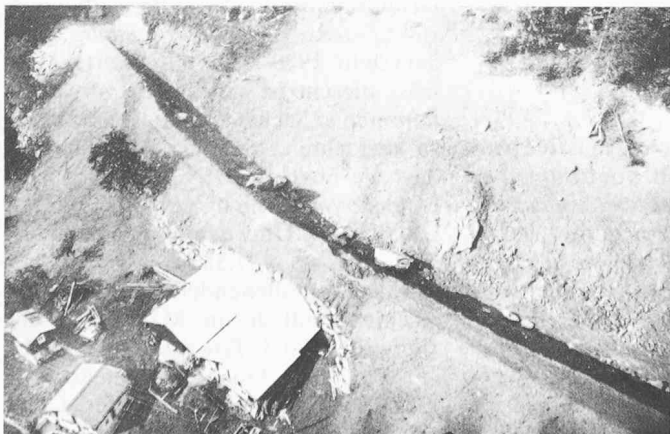
Bild 8. Westlicher Abschnitt des Auffangsystems mit einem Teil der zurückgehaltenen Sturzmasse

wiesen Volumina von 60 bis 70 m<sup>3</sup> und damit Gewichte von 160 bis 190 t auf. Die Sturzmasse verteilte sich über die gesamte Länge des Auffanggrabens, mehr als drei Viertel lagen jedoch im westlichen Drittel.

Sämtliche grösseren Blöcke wurden vom Auffangsystem ohne stärkere Beschädigungen aufgehalten, vor allem wurde der Damm an keiner Stelle durchbrochen. Wie in Bild 8 deutlich zu erkennen ist, beschädigte einzig ein grösserer Block die Dammkrone – dies ausgerechnet an der schmalsten Stelle des Dammes, wo zwei Gaden in das Dammprofil hineinragen. Der Block hatte leicht hüpfend den eigentlichen Auffanggraben übersprungen und war auf die bergseitige Kante der Dammkrone aufgeprallt. Er verursachte einen grösseren Impakt-Krater (Bild 10), von dem aus radiale Scherrisse den ganzen Damm durchsetzten. Der Block blieb anfänglich auf der Dammkrone liegen und kippte dann nach mehreren Stunden in den Graben zurück.
