Zeitschrift: **Schweizer Ingenieur und Architekt**

Heft 50: **Zur Eröffnung des Seelisberg-Strassentunnels**

# Die Hangsanierung im Bereich des Lehnenviaduktes Beckenried

Von Bruno Boffo, Stans

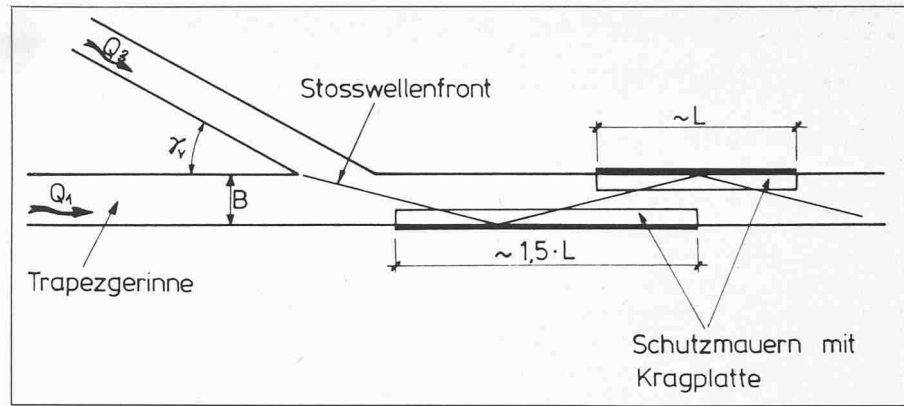
- Bei den Bachausbauprofilen sei besonders auf die Gestaltung in Kurven aufmerksam gemacht (Bilder 2, 3, 4) sowie auf die Vereinigung von Bachgerinnen (Bild 5) und die Berechnung der Tyrolerfassungen.

Bild 3. Anordnung der Schutzmauern bei Trapezgerinnen

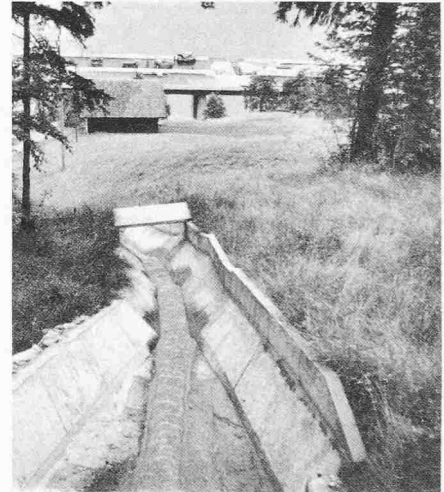
Bild 5. Vereinigungsbauwerk mit seitlicher Prallwand. Oben: Lehnenviadukt, Belageinbau

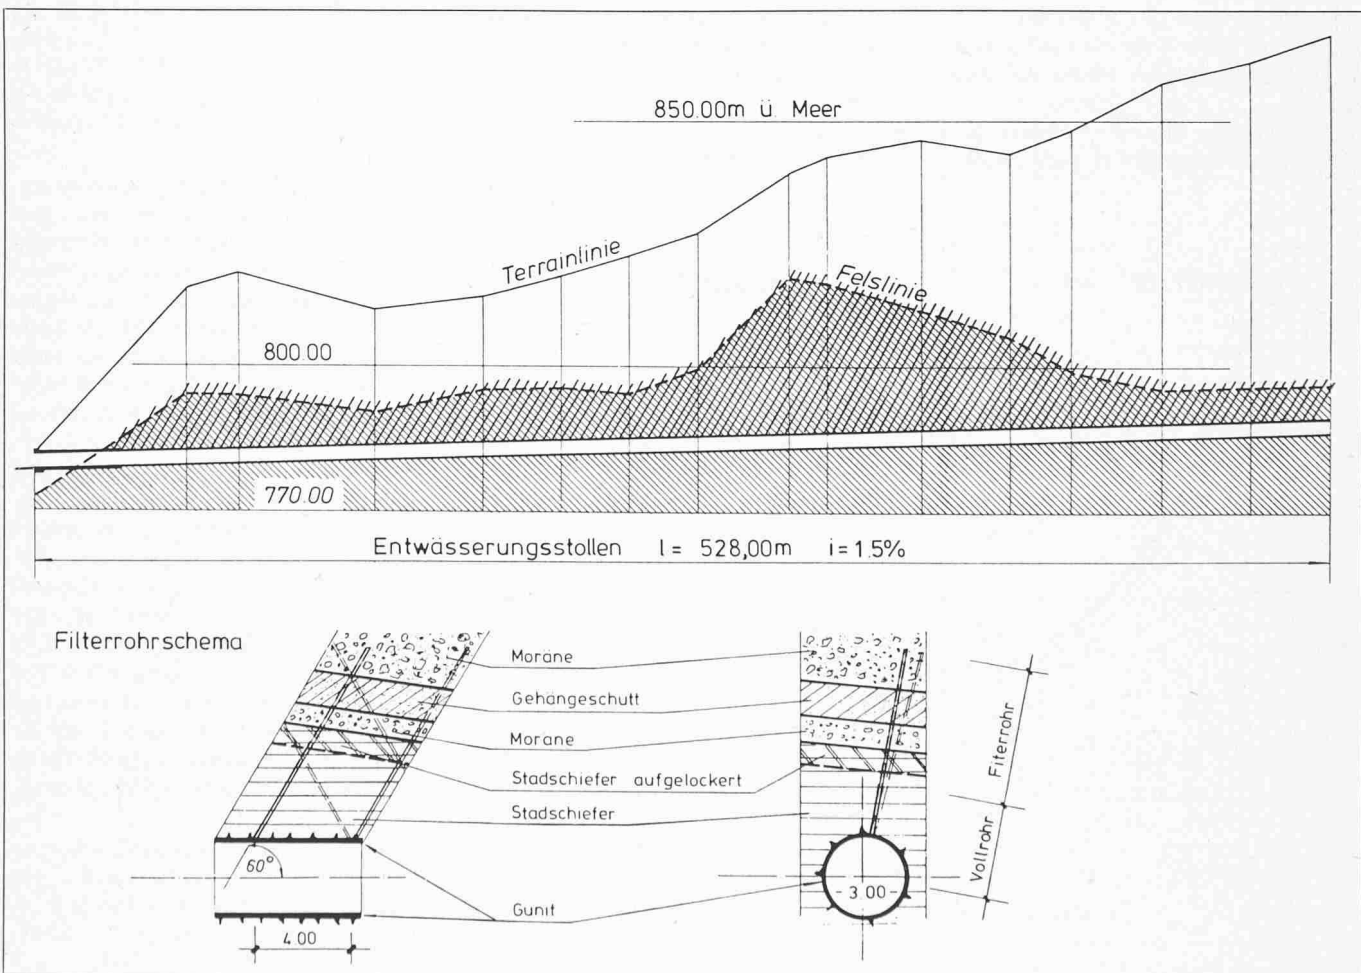
Bild 6. Entwässerungsstollen Ischenwald. Längsschnitt

Ein Problem ganz besonderer Art musste für die Sicherung einer rund 250 000 m<sup>3</sup> umfassenden, in ständiger Bewegung sich befindenden, völlig durchnässten Hangrutschmasse oberhalb des Bachlaufes H/Erlisbach im Ischenwald bewältigt werden. Die Bedrohung durch diese gewaltige Rutschmasse für die Nationalstrasse (Schachtfundationen des Lehnenviaduktes) ist enorm. Der Vorschlag des Geologen, im Fels unter dieser Masse einen Stollen zu bohren und aus diesem heraus einen Schirm vertikaler, leicht geneigter Fil-

terrohrbohrungen auszuführen, musste man wohl als teure, aber einzige Möglichkeit ernsthaft in Betracht ziehen. Auf Grund verschiedener Varianten entschied man sich für einen rund 500 m langen Stollen mit  $\varnothing$  300 cm (Bilder 6 und 7).
