Reussbrücke Wassen - Schadenanalyse und Rekonstruktionskonzept

Autor(en): **Menn, C.**

Zeitschrift: **Schweizer Ingenieur und Architekt**

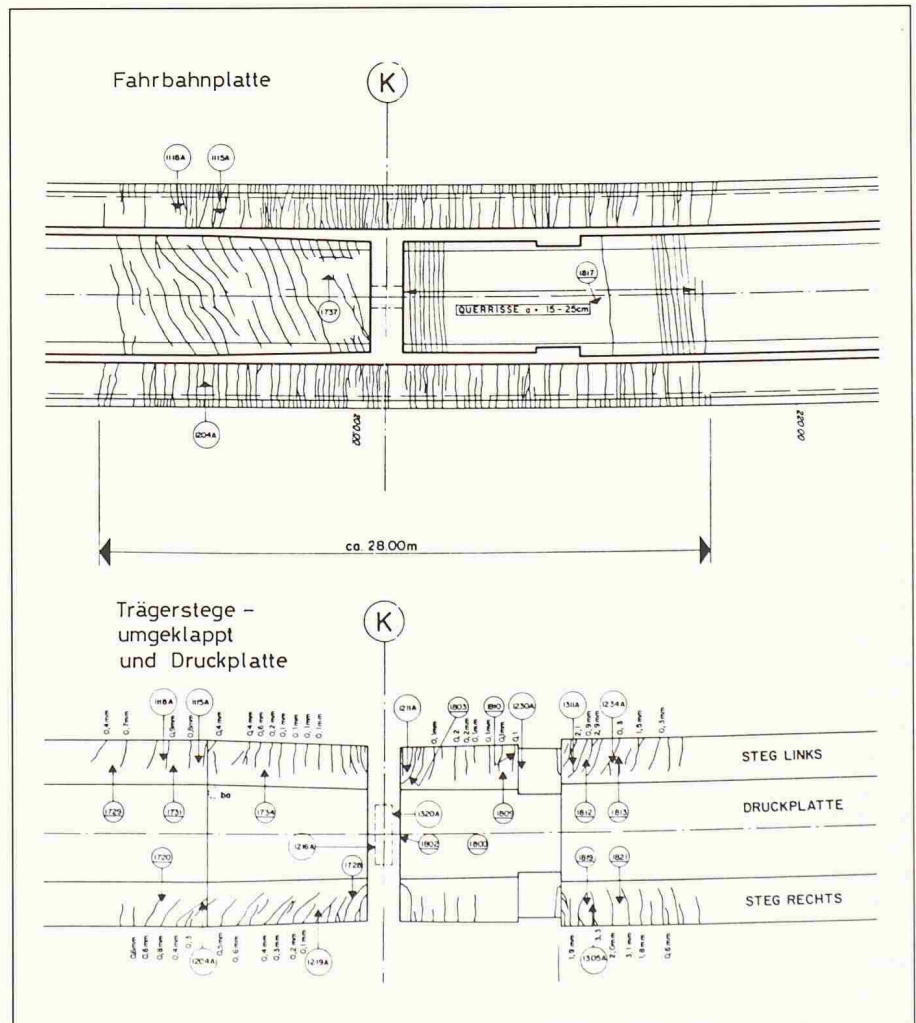
Bild 4. Rissbild beim Pfeiler K (Bildautor: H. Moretti)

Abgesehen von den weit geöffneten Rissen im Träger beidseits des Pfeilers J, wo die Bewehrung durchgerissen war, zeigten sich diese kritischen Stel-

len entweder durch Risse $\geq 2 \text{ mm}$ (überdehnte Bewehrung) oder Betonabplatzungen (Bruchstauchung) an (Bild 4).
