Überwachung und Unterhalt von Kunstbauten

Autor(en): **Woywod, Ernst / Milosavljevic, Miodrag / Lazic, Branislav**

Zeitschrift: **Schweizer Ingenieur und Architekt**

Band (Jahr): **100 (1982)**

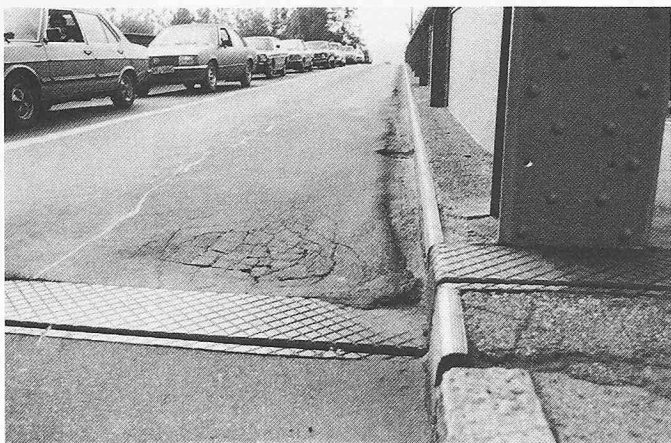
Bild 4. B-003 Rheinbrücke Koblenz-Waldshut. Rosettenförmige Risse im Belag deuteten vor der Sanierung auf Schäden an der Betonoberfläche

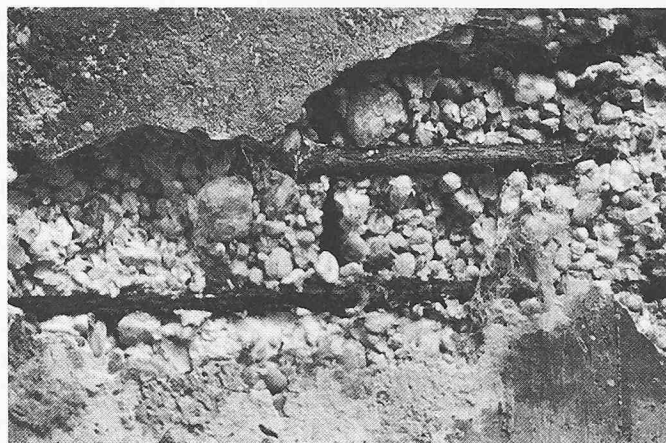
Bild 6. Zu geringe Überdeckung und mangelhafte Betonqualität führen zu Abplatzungen infolge Rosten der Eisen

Erreicht die Karbonatisierung die Eisen, so beginnen diese zu rosten, wobei das erheblich zunehmende Volumen den Beton absprengt. Beim Abklopfen des Betons lässt sich dann ein hohler Klang feststellen. Lässt sich der Beton schon in Schollen abschlagen oder fällt er von selbst herunter, wird eine Reparatur meist schwierig und Abbruch und Neubau sind oft unvermeidlich (Bild 6).

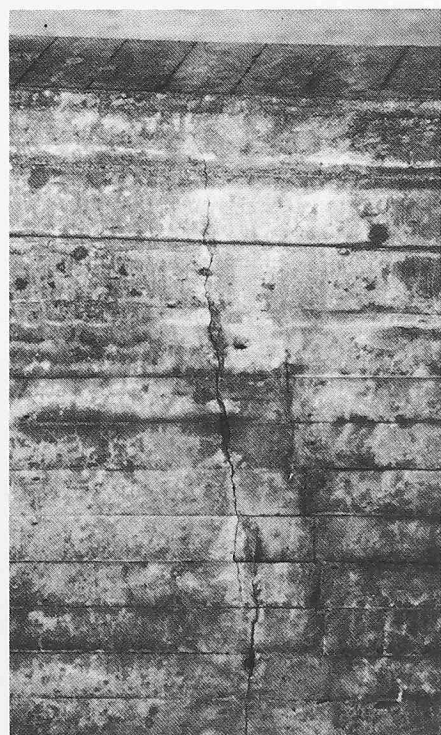
Bild 5. Risse in der Konsole einer Überführung über die N3 bei Rheinfelden. Ansicht von unten

Da die Bedeutung von *groben Rissen* am Bauwerk (Bild 5) meist nicht ohne weiteres beurteilt werden kann, sind diese zunächst alle aufzunehmen und die Rissbreite zu messen.

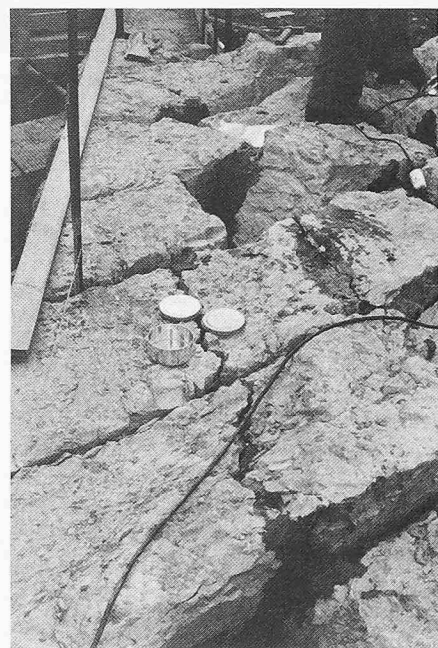
- ausgewaschene, offen klaffende Fugen ohne Mörtel einlagen

- abgesunkene und verschobene Steine im Gefüge der Tragkonstruktion
- stark verwitterte Bruchsteine der Brüstungen
- Klüftungen entlang der Gesteinsschichten
- Bewegungsrisse, durch die Fugen laufend
- Risse bis zu 3 mm breit, insbesondere in den Steinen des Traggewölbes (Spannungsrisse)

Bild 26. B-414. Risse und Fugen in den abgedeckten Kalksteinen des Gewölbes

- Die Fugen wurden gereinigt und anschliessend mit einem kunststoffmodifizierten Spezialmörtel von oben ausgegossen,
- die Risse in den einzelnen Bruchsteinen wurden mit reinem Epoxydharz sorgfältig ausgegossen (Bild 26),
- vereinzelte Abplatzungen an der Oberfläche der Kalksteine wurden mit einem Spezialmörtel ausgeflickt,
- zwecks Verhinderung einer weiteren Verwitterung der unteren Partien in-

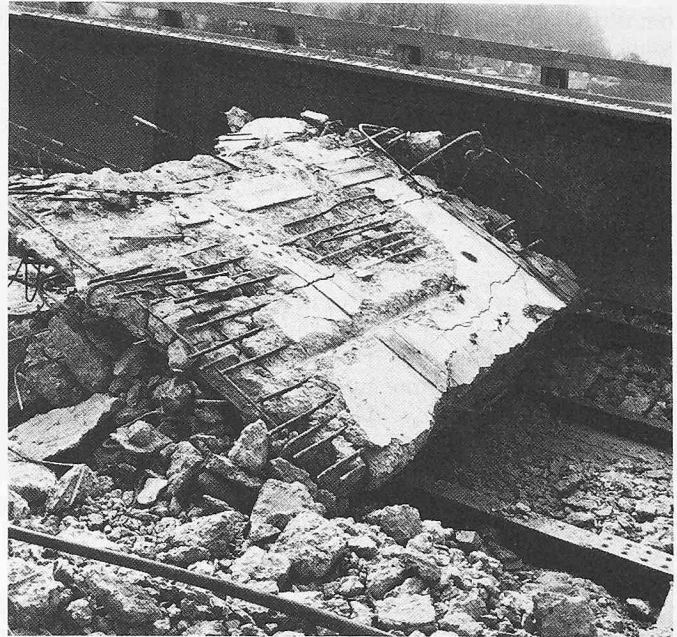
Bild 29. B-003. Die beim Abbruch umgestülpte Betonplatte mit den Betonabplatzungen

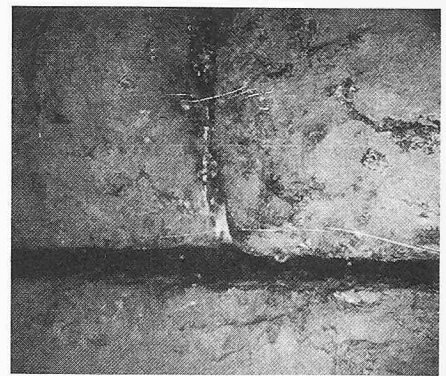
Bild 37. B-001 Rheinbrücke Kaiserstuhl. Unterwasseraufnahme (1977) der ausgewaschenen Fugen im Mauerwerk des Pfeilers, der 1979 saniert wurde

Bei den Anfang 1979 erfolgten Sanierungsarbeiten wurde zuerst eine Stahlspundwand um den Pfeiler als Schutz gegen die Wasserströmung erstellt und ca. 60 cm in die Fluss-Sohle eingebunden. Anschliessend hat man den Zwischenraum von 30–40 cm sowie die ausgewaschenen Fugen mit einem Unterwasserpumpbeton (PC 400 kg/m³, Korn 0–16 mm) verfüllt. Durch die vorhandene und eine weitere Bohrung wurde der Caissonarbeitsraum sowie der Pfeilerkern mit einer Zement-Wasser-Mischung unter kleinem Druck bis

max. 3 bis 5 bar ausinjiziert, bis das Injektionsgut austrat.
