Praxiserfahrungen mit wärmedämmenden Steildachelementen

Von Hansruedi Preisig, Zürich, Karl Menti, Luzern, Paul Roos, Zürich, und Ruedi Wagner, Wettingen

Wärmedämmende Steildachelemente sind anlässlich der EMPA/SIA-Studientagung Dächer vorgestellt und kritisch beurteilt worden [1]. Diese Ausführungen werden durch die vorliegende Arbeit ergänzt, die sich auf Praxisuntersuchungen an bestehenden Objekten abstützt.

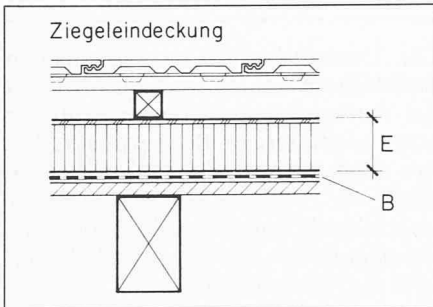
Aufbau 1

Pilzbildung: nicht feststellbar

Feuchtigkeit: alle Schichten trocken
Holzlatte in Wärmedämmung 7 bis 9 Masse-%, Wärmedämmung 0,9 Masse-%

Materialien in einwandfreiem Zustand, Konstruktion über bewohntem Raum mit separater Dampfsperre/Luftdichtung funktionstüchtig

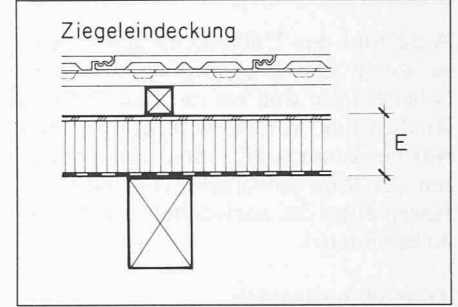
Pilzbildung: An der Unterseite der Hartfaserplatten im Bereich von Fehlstellen in der Wärmedämmung bei Elementstößen, Pilzbildung nur über dem bewohnten Raum und nicht im Vordachbereich feststellbar

Feuchtigkeit: Hartfaserplatte feucht/nass, Wärmedämmung feucht

Materialien in nicht einwandfreiem Zustand, Konstruktion über bewohntem Raum mit nicht verklebten Stößen der Dampfsperre/Luftdichtung nicht funktionstüchtig

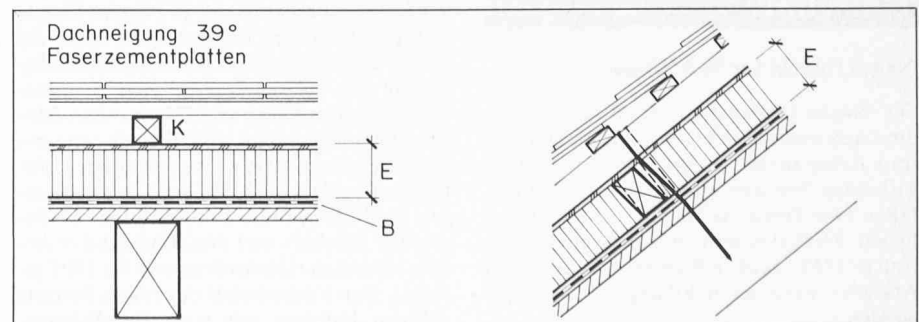
Lage der Elemente: Elemente mit Konterplatten nach unten «abgerutscht»

Befestigung von Konterplatte und Element ungenügend, Konstruktion nicht mehr funktionstüchtig

- Abstände der Konterlattennägel von etwa 1 bis 1,20 m ungenügend, kleinere Abstände in der Grösse der Elementbreite erforderlich
- zur Aufnahme der Lasten übliche Widerholzlager im Traufbereich sowie Zugbänder an den Konterlatten beim First ungenügend
- ingenieurmässige Dimensionierung der Elementbefestigung, entsprechende Fachberatung und bei Bedarf statischer Nachweis durch Systemhalter erforderlich
- bei der Verwendung von Schrauben bessere Verankerung sowie die Möglichkeit, «bei Verfehlen» des Spar-

- Fixierung der Elemente und Konterlatten beim First durch Einbau eines senkrechten Firstbrettes, wegen hohem Preis nur seltene Verwendung der sog. Dachlastanker anstelle des Firstbrettes.
