Zeitschrift: **Schweizer Ingenieur und Architekt**

Band (Jahr): **98 (1980)**

# Risse bei der Mischbauweise

Von H. R. Preisig, Dübendorf\*)

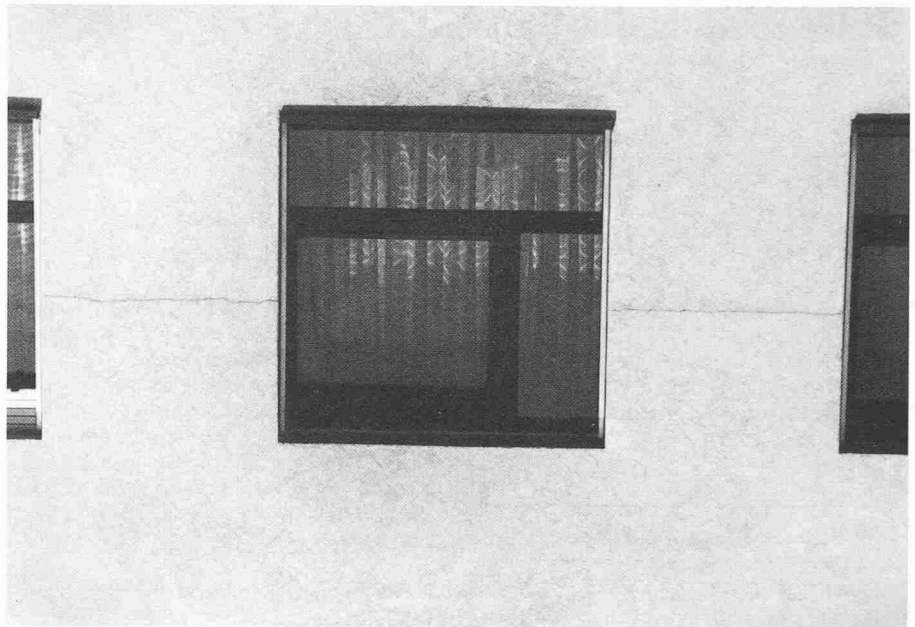
Die Risse wurden letztlich durch die unterschiedlichen Schwindverformungen verursacht. Dies ergibt sich aufgrund der folgenden Modellvorstellung bei einem Fensterpfeiler mit angrenzender Innenwand:

Die Risse treten bei Schwachstellen auf, verlaufen horizontal und durchtrennen die Wand in ihrer ganzen Breite. Dies deckt sich auch mit dem festgestellten Schadenbild, nämlich beidseitig der Wand sichtbare Horizontalrisse im Bereich der Betonieretappen zwischen 3. und 4. oder 6. und 7. Steinlage.

Fassadenausschnitt: Horizontalrisse in Fensterpfeilern aus Holzspanbetonsteinen, Fensterpfeiler mit angrenzender Backsteinwand

Eine Sanierung der Risse ist notwendig, vor allem zur Vermeidung von weiteren Feuchtigkeitsschäden im Gebäudeinnern und Verputzablösungen auf der Wandaussenseite. Dazu können die Risse örtlich ausgeflickt oder überdeckt werden.

Ein örtliches Ausflicken der Risse ist aufgrund ihrer Häufigkeit jedoch eher ungeeignet. Auch müssten sie als eigentliche Bewegungsfugen ausgebildet werden, da im Bereich dieser Schwachstellen nun vor allem mit temperaturbedingten Bewegungen zu rechnen ist. Ein Überdecken der Risse ist durch eine

Beschichtung oder eine Verkleidung möglich. Beschichtungen bestehen vielfach aus einer in eine Masse eingebetteten Gewebearmierung und einem Deckputz. Langjährige Erfahrungen mit dieser Sanierungsart fehlen jedoch. Auch kann eine solche Beschichtung wie eine Dampfsperre wirken und zu Kondenswasserbildung innerhalb der Konstruktion führen. Verkleidungen bestehen in der Regel aus einer wasserdichten Aussenhaut und einem belüfteten Hohlraum. Ein Verkleiden der Aussenwände mit einer hinterlüfteten Schicht ist die technisch vorteilhafteste und risikoärmste, aber auch aufwendigste Sanierungsart.
