## Eine CKW-Grundwassersanierung – ein Fallbericht

Jürgen Abrecht<sup>1</sup>

### Zusammenfassung

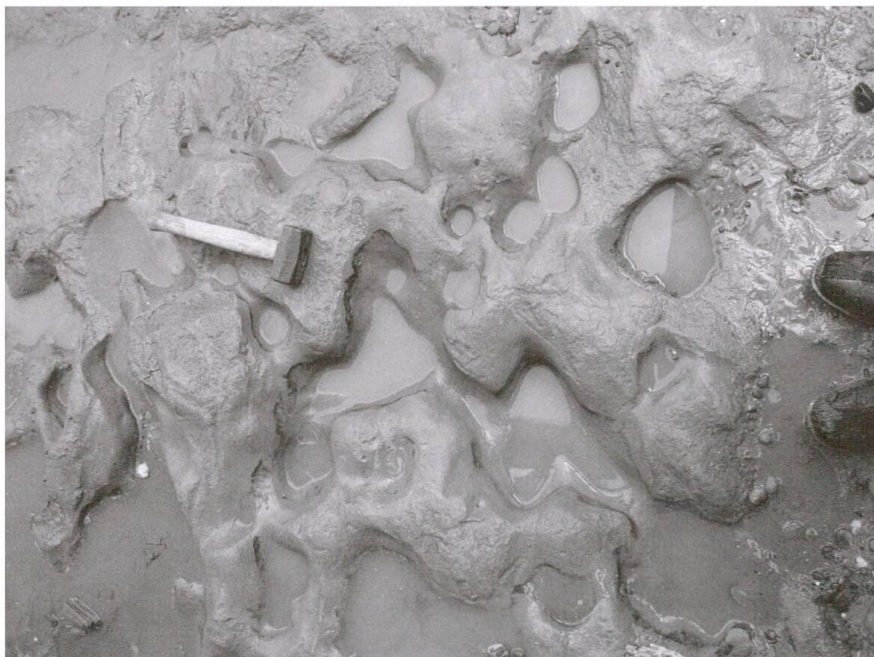
Fig. 1: Sandsteinoberfläche mit Kolkklöchern.

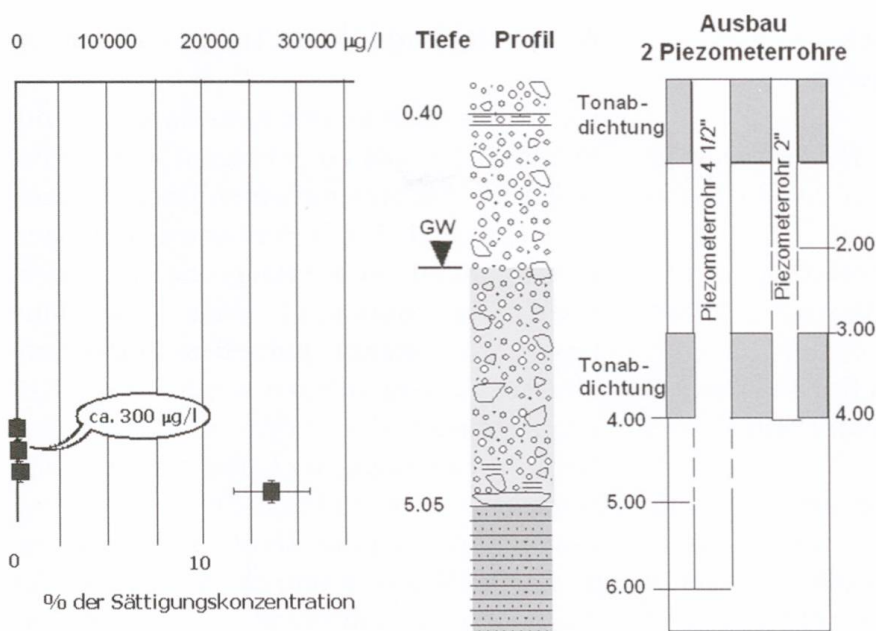
Fig. 2: Lithologischer Aufbau und PCE-Gehalte im Herdbereich.

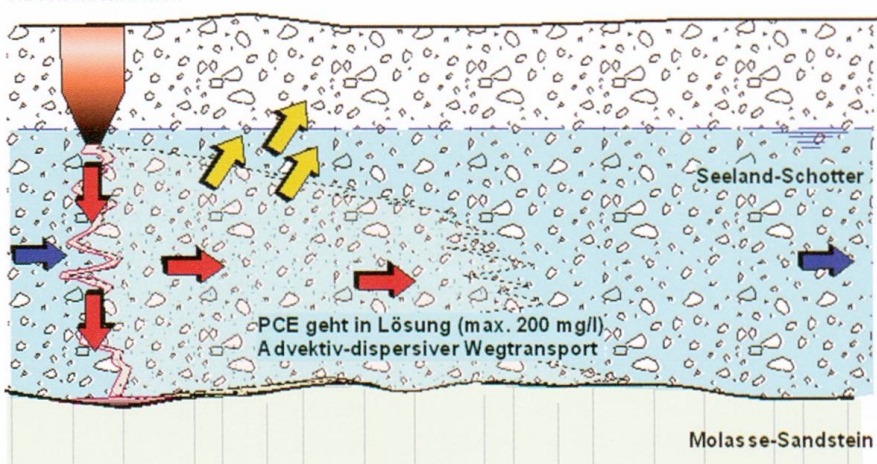
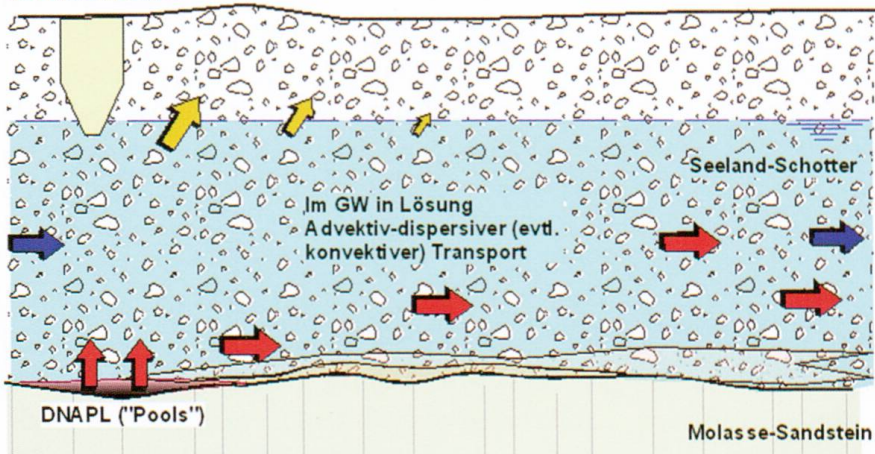
#### A. Während Freisetzung des Lösungsmittel (1964-83)

#### B. Situation heute (2014)

Fig. 3: Konzeptuelles Freisetzungs- und Ausbreitungsmodell der CKW.

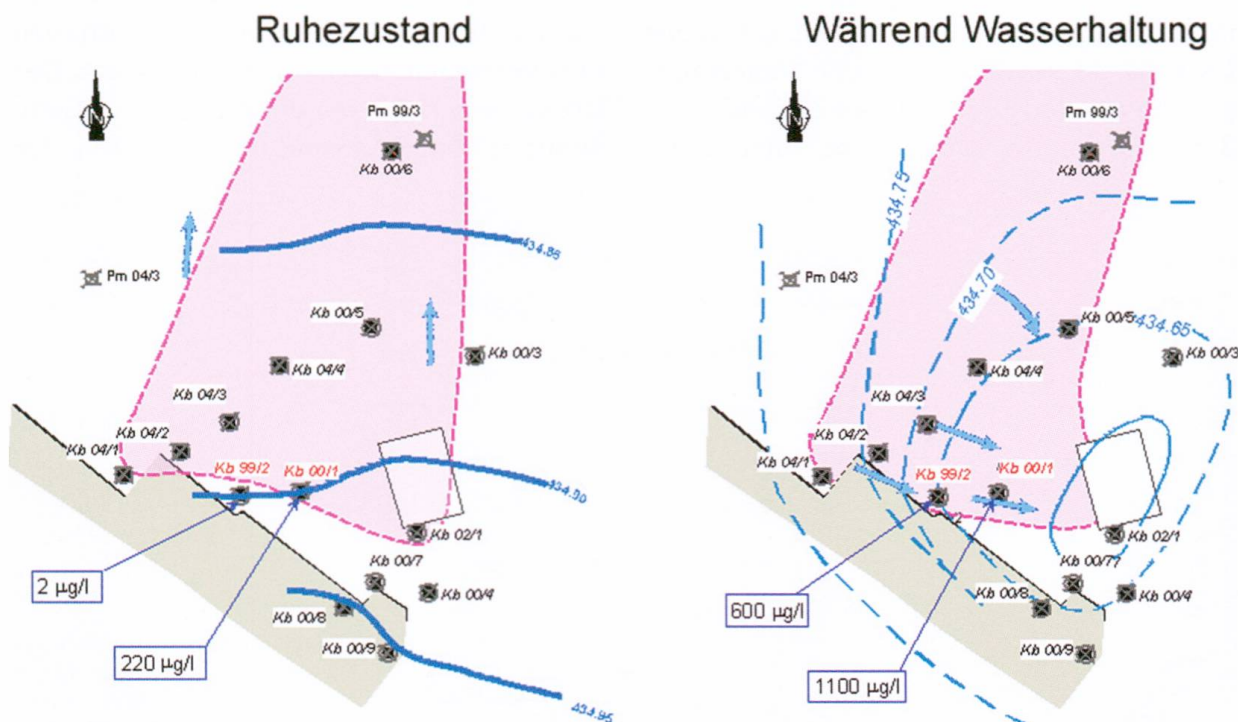
Fig. 4: Hydraulische Verhältnisse im Ruhezustand und während der GW-Absenkung.

grube wurde kontaminiertes Wasser aus dem Herdbereich (bei Kb 04/1) in Richtung Baugrube verfrachtet, wodurch in Kb 99/2 und Kb 00/1 der PCE-Gehalt massiv anstieg. Diese Sachlage ist in Fig. 4 im Vergleich zum Ruhezustand dargestellt.

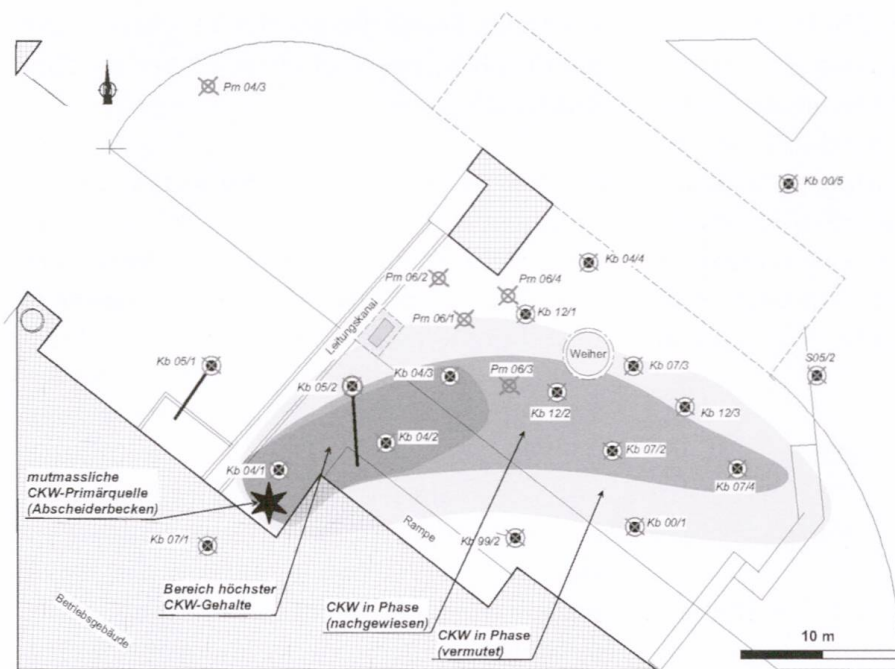
Fig. 6: Bereich des Schadenherdes (grau schattiert) nach 1. Sanierungsphase mit Sanierungspiegeln (Kb ...). Die beiden Bohrungen Kb 05/1 und Kb 05/2 sind Schrägbohrungen (Verlauf durch Striche markiert).

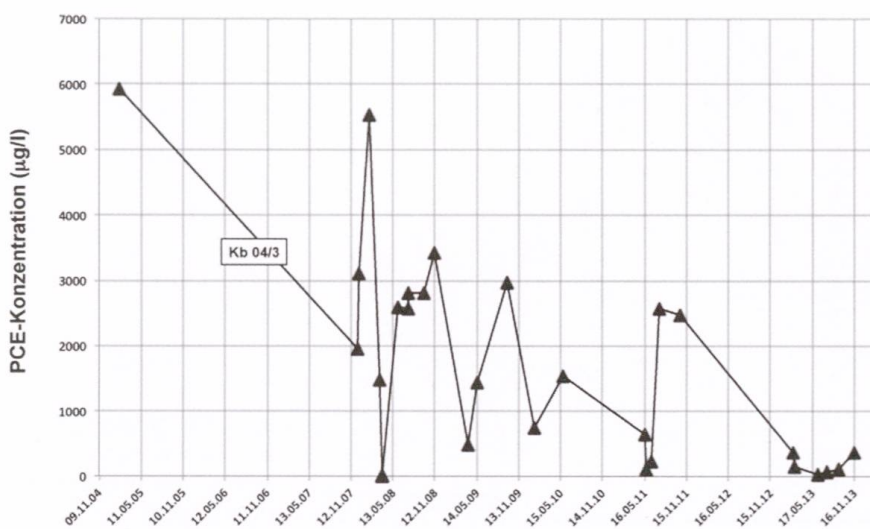
Fig. 11: Konzentrationsganglinie im Pegel Kb 04/3 im Schadenherd. Die TCE- und cisDCE-Gehalte sind nicht dargestellt. Sie liegen seit 2009 immer unter 100 µg/l.

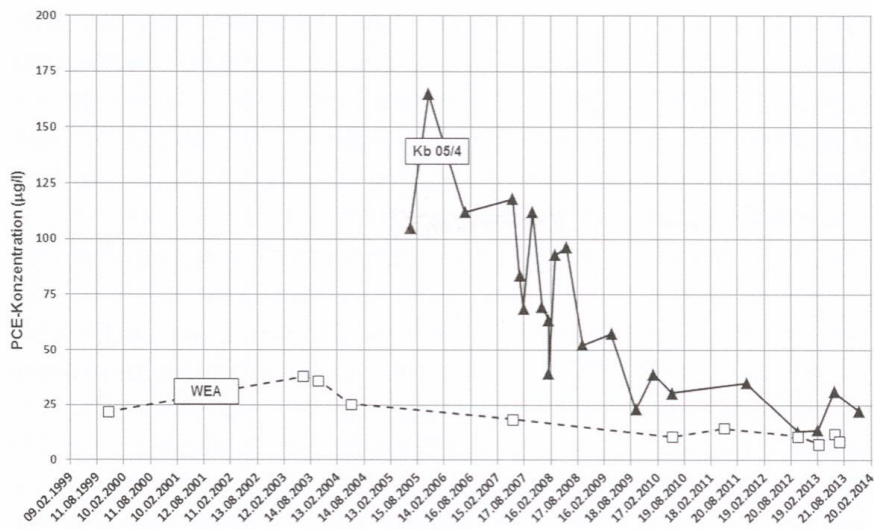
Fig. 12: Konzentrationsganglinie in den Pegeln Kb 05/4 und WEA im mittleren und weiteren Abstrom. Die TCE- und cisDCE-Gehalte sind nicht dargestellt. Sie lagen jederzeit unter 10 µg/l.

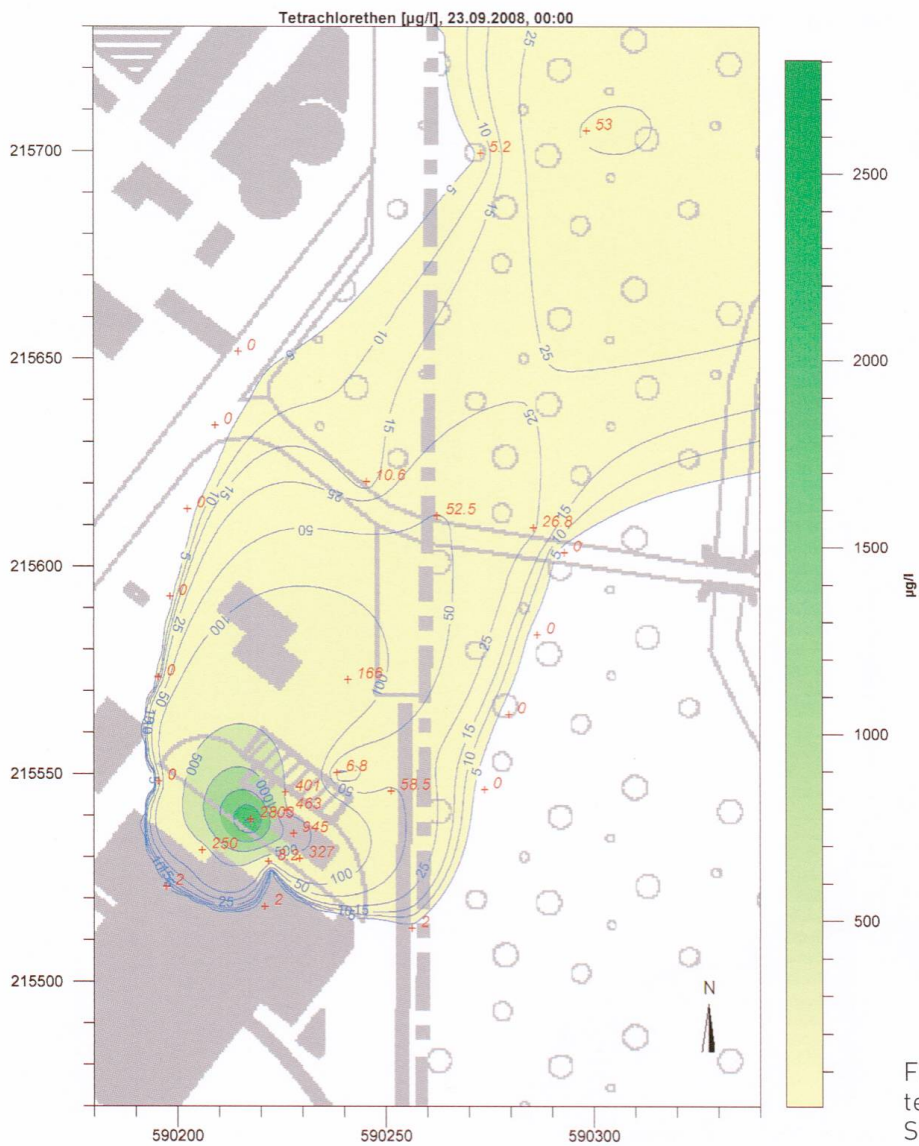
Fig. 13: Konzentrationsverteilungskarte für PCE im September 2008.

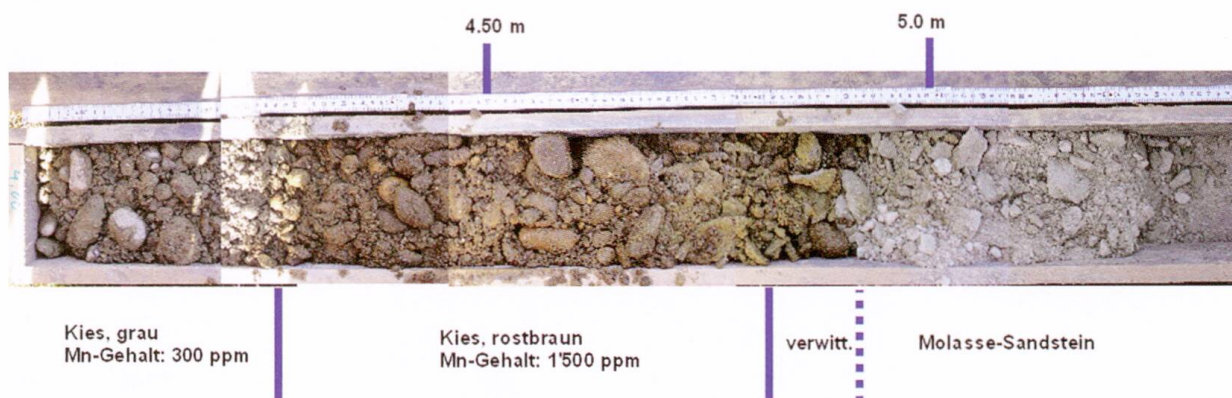
Fig. 17: Bohrkern Kb 12/1 (Tiefenbereich 4–5.5 m u. T.); rostbraune Verfärbung infolge Bildung von Mn-Oxid [semiquantitative Analysedaten aus mobiler XRF].

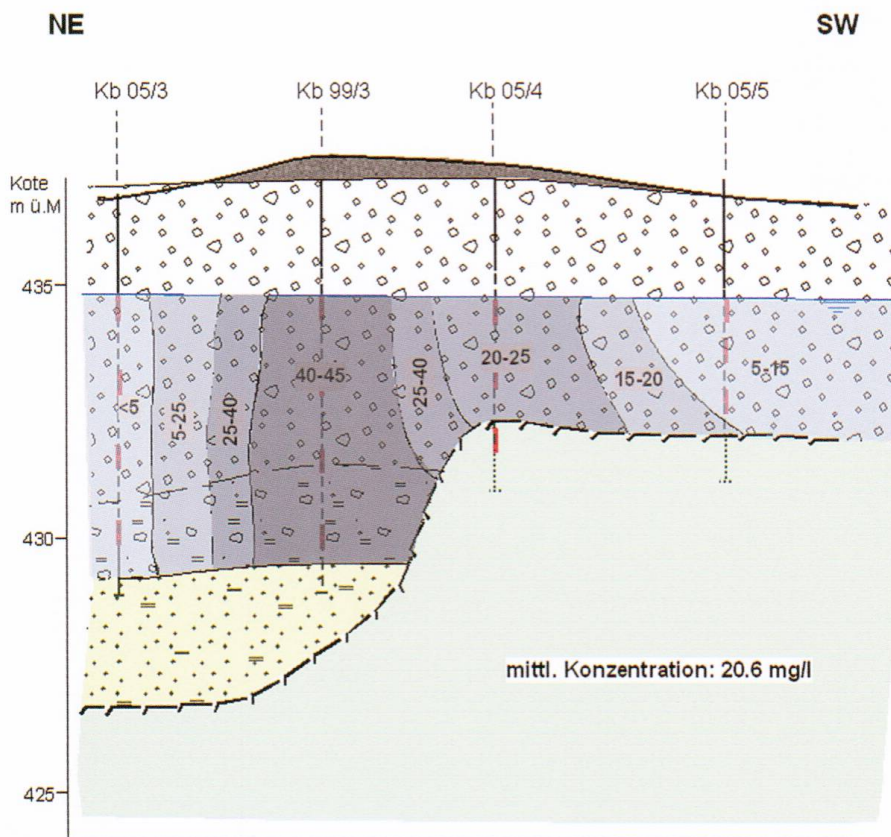
Fig. 20: Räumliche Verteilung der CKW-Konzentrationen in der Kontroll-ebene (Stand 20.2.2013). Die Zahlen in der Figur geben die pro ausge-schiedener Flächenein-heit mittlere CKW-Kon-zentration in µg/l wider.
