Zeitschrift: **Schweizer Ingenieur und Architekt**

Band (Jahr): **100 (1982)**

# Schäden beim Steildach durch Rückstauwasser

Von Hansruedi Preisig und Peter Nadig, Zürich und Flums

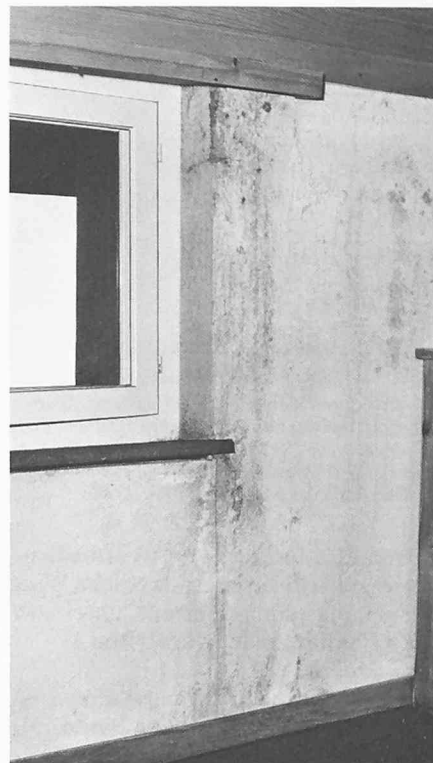
Bei einer Wohnüberbauung in einem 1133 m ü. M. liegenden Dorf werden Feuchtigkeitsschäden beanstandet (Bild 1). Dabei handelt es sich um Wassereinbrüche, die immer im Winter nach längeren Kälteperioden auftreten. Davon betroffen sind die Räume direkt unter dem Steildach, vor allem im Traufbereich. Sie sind bis unterkant Sparren ausgebaut, und deren Decken verlaufen in der Schräge des Daches. Es fehlt also ein Estrich. Die Steildachkonstruktion hatte nach den Angaben der Beteiligten sowie aufgrund der Werkverträge den folgenden Aufbau:

Bild 1. Feuchtigkeitsschäden im Gebäudeinnern, verursacht durch Rückstauwasser, das bei Undichtigkeiten im Unterdach eindringen konnte

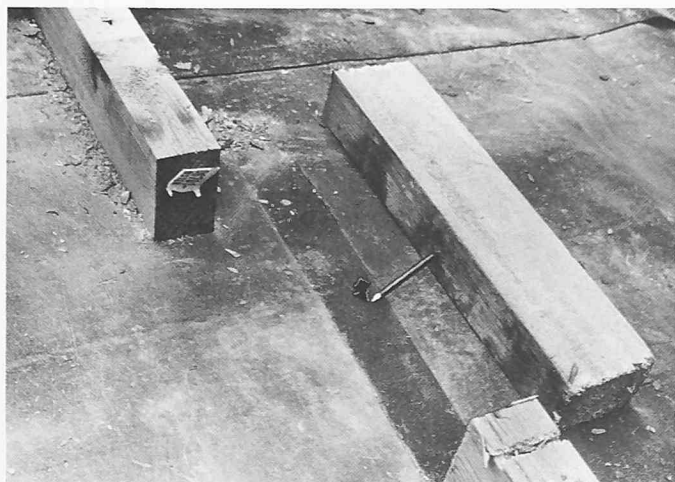
- **Konterlattung:**  
Latten nicht in Bitumenüberstrich des Unterdaches verlegt und Loch im Unterdach, verursacht durch den Konterlattennagel, nicht speziell abgedichtet (Bild 2), Latten im Traufbereich nicht über, sondern neben den Sparren liegend (Bild 3), Konterlattennägel somit nicht im Sparren und

Bild 2. Probeöffnung auf dem Dach. Steinplatten entfernt, Unterdach und Konterlattung sichtbar. Latten nicht in Bitumenüberstrich verlegt, Loch im Unterdach, verursacht durch den Konterlattennagel, nicht speziell abgedichtet

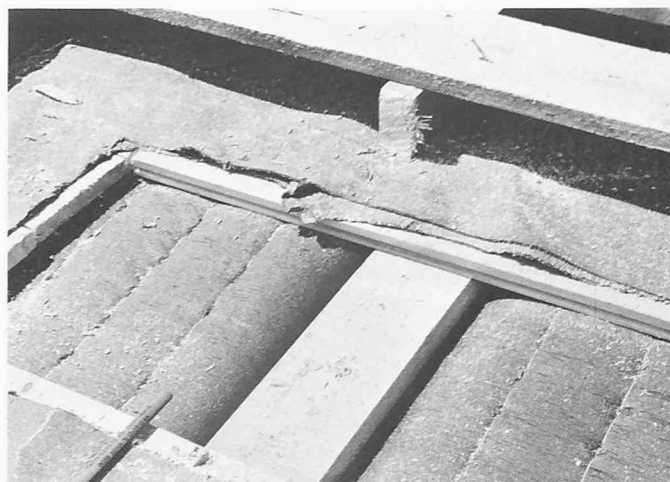
Bild 3. Probeöffnung auf dem Dache. Steinplatten entfernt, Unterdach aufgeschnitten, Sparren und Wärmedämmung sichtbar. Konterlatte nicht über dem Sparren liegend, Wärmedämmung mit Holzschalung in direktem Kontakt, kein belüfteter Hohlraum zwischen Wärmedämmung und Holzschalung

Mineralwolleplatten mit Holzschalung des Unterdaches in direktem Kontakt (Bild 3), seitlich nicht dicht an Sparren angeschlossen, nach Entfernen der Deckenverkleidung Schalung des Unterdaches direkt sichtbar (Bild 6).

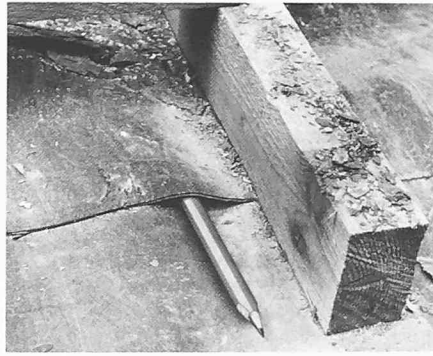
Bild 5. Probeöffnung auf dem Dach. Steinplatten entfernt, Unterdach sichtbar. Bitumendichtungsbahn mit offener Nahtstelle, Zimmermannsbleistift lässt sich durchstecken

obere Bitumendichtungsbahn V 60 mit offenen Nahtstellen (Bild 5), ohne Überstrich im Bereich der Konterlattnagel

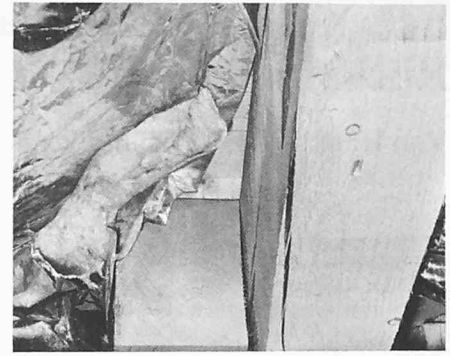
Bild 6. Probeöffnung im Gebäudeinnern. Deckenverkleidung entfernt, Wärmedämmung und Sparren sichtbar. Wärmedämmung nicht dicht an Sparren angeschlossen, Holzschalung des Unterdaches vom Gebäudeinnern her sichtbar

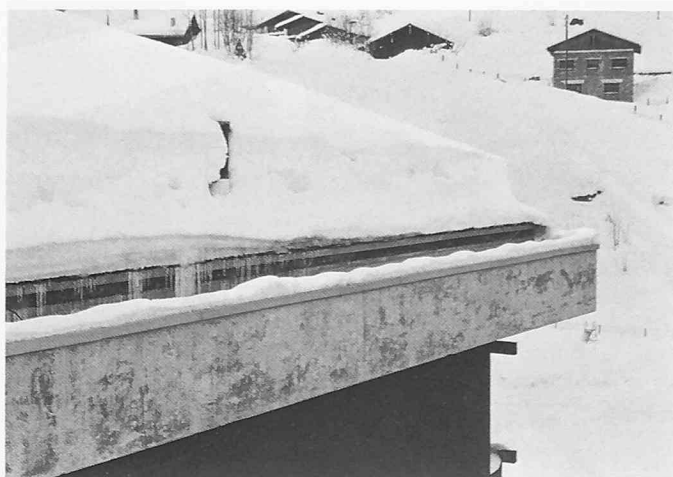
in Richtung der Traufe floss. Im Vordachbereich gefror das abfließende Wasser und führte zu der festgestellten Vereisung. Durch diese Eisbarriere wurde das nachfließende Wasser gestaut und drang durch die Fugen der Steinplatten auf das Unterdach, wo sich derselbe Vorgang wiederholte. So bildete sich entlang der Traufe eine bis zu 2 m breite Eisschicht, die den ganzen Bereich zwischen Unterdach und Dacheindeckung ausfüllte (Bild 7 und 8). Gleichzeitig wurden im Gebäudeinnern wieder verschiedene Wassereinträge festgestellt.

Bild 7. Traufbereich im Winter. Eisschicht sowohl über der Dacheindeckung wie auch zwischen Eindeckung und Unterdach

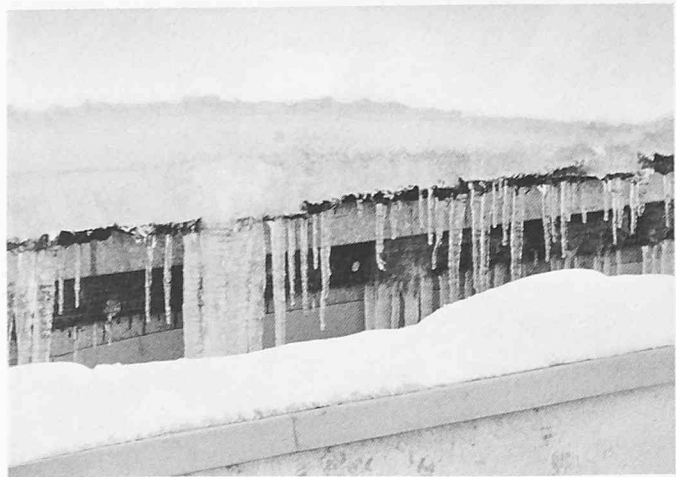
Bild 8. Detailaufnahme von Abb. 7. Eisschicht über der Eindeckung bis ca. 20 cm dick, Bereich der Konterlattnagel zwischen Eindeckung und Unterdach mit Eis «gefüllt»
