Der schiefe Turm von St. Moritz

Zeitschrift: **Schweizer Ingenieur und Architekt**

Seit 1976 betreut das Institut für Grundbau und Bodenmechanik (IGB) die Untersuchungen über den schiefen Turm von St. Moritz, die 1983 zur «3. Sanierung» führten. Nachfolgender Beitrag stellt die wichtigsten Fakten zusammen.

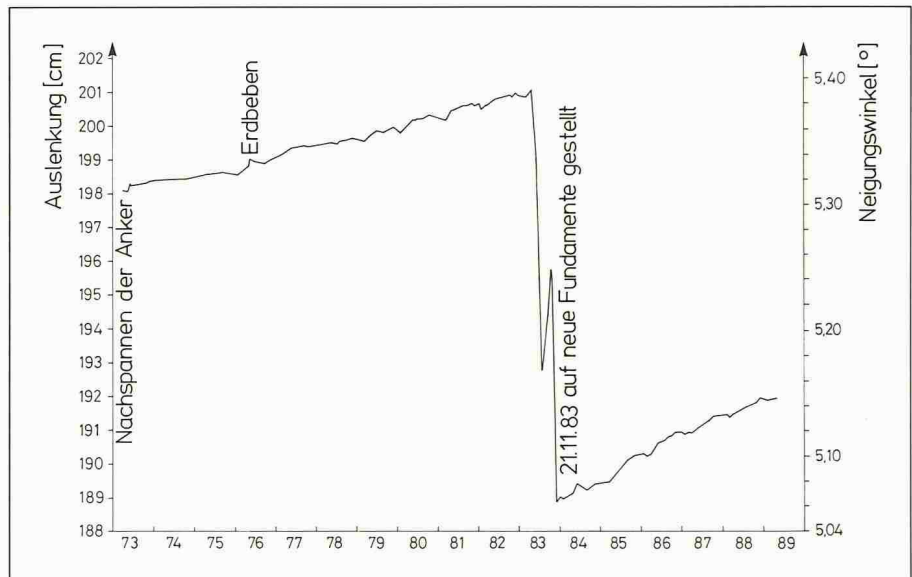
Am 21. November 1983 wurde der Turm auf neue Fundamente (Bild 6) gestellt. Nach diesem Datum zeigt sich, dass die Neigung des Turmes zunächst etwas stärker zunimmt als vor der 3. Sanierung (Verdrehung der Fundamentalscheiben). Aus Bild 4 ist im Detail eine Beschleunigung der Neigung im Frühjahr/Sommer und eine Verlangsamung im Herbst/Winter abzulesen. Dies ist im wesentlichen auf die Durchströmung des Hanges, welche in den angegebenen Perioden stark bzw. schwach ist, zurückzuführen.

des Turmes aufgestellt wird, bestimmt. Der Neigungswinkel α des Turmes (Bild 4) ergibt sich aus dem Verhältnis $\tan \alpha = x/L$. Seit Herbst 1984 wird die Auslenkung des Turmes auch mit Hilfe des sogenannten optischen Zenitlotes ermittelt. Diese Messungen werden monatlich, jene mit dem Theodolit noch jährlich durchgeführt.

Bild 4. Ausschnitt aus Bild 3 im vergrösserten Massstab. Verlauf der Neigung bzw. Auslenkung seit 1973

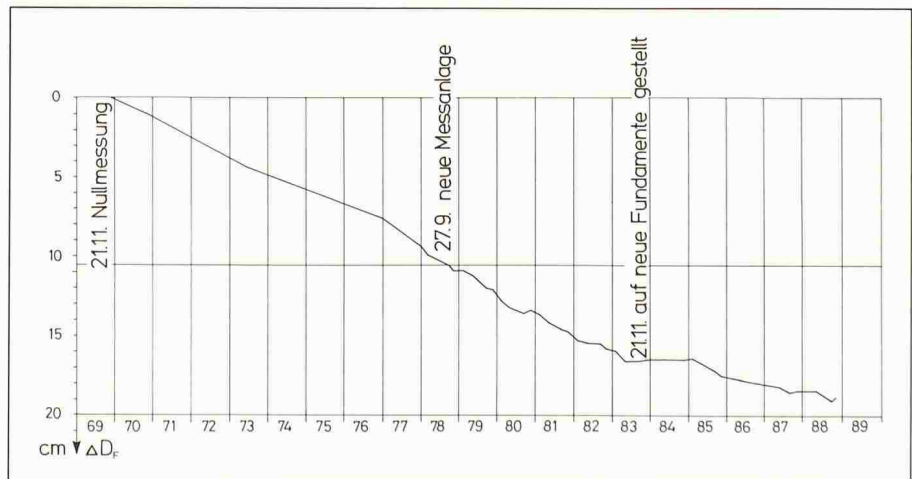
Der Verlauf der Turmfussverschiebung seit 1970 ist in Bild 5 aufgezeichnet. Die Verschiebung des Turmfusses ergibt sich aus Distanzmessungen (Genauigkeit ± 2 mm) vom Felsriegel beim Hotel «Kulm» aus. Diese Messungen werden dreimal jährlich vorgenommen. In erster Näherung ist aus Bild 5 eine mittlere Verschiebungsgeschwindigkeit von rund $v_m \approx 1,3$ cm/Jahr in der Zeit von 1970 bis Ende 1982 und ein $v_m \approx 0,5$ cm/Jahr in den letzten Jahren herauszulesen. Über die ganze Messzeit gemittelt, ergibt sich $v_m \approx 1,0$ cm/Jahr.

Bild 5. Verschiebung des Turmfusses von 1970 bis Ende 1988
