# Statische Sicherung historischer Bauten

Von E. Schubiger, Zürich

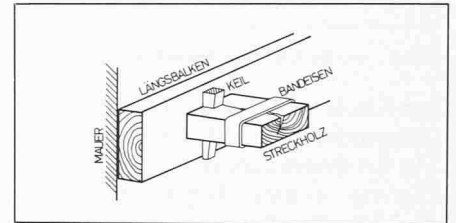
durch acht ursprüngliche, hölzerne Zugbänder miteinander verbunden. Bild 2 zeigt deren originelle Verkeilung vor den Seitenfassaden, die sich der damalige Architekt nicht scheute, als technische Massnahme zu zeigen. Als Sehwürdigkeit bleibt sie heute sichtbar bestehen. Nach 150 Jahren wurde eine flache Stukktonne ohne Bedenken am Deckengebälk des Langhauses aufgehängt, wie dies damals üblich war. Gleichzeitig wurde 1703 dem Schiff ein breiter Chor angebaut (Bild 3). Dieser ist jedoch durch ein massiv gemauertes Kreuzgewölbe überdeckt, welches zwischen vier flankierende Bögen gespannt ist. Der Horizontalschub erzeugt eine unzulässige Exzentrizität der Mauerlast mit entsprechenden Randspannungen im Mauerwerk und Kantenpressungen der Fundamente auf den Baugrund. Ein

Bild 2. Verkeilung der Streckbalken durch das Kirchenschiff

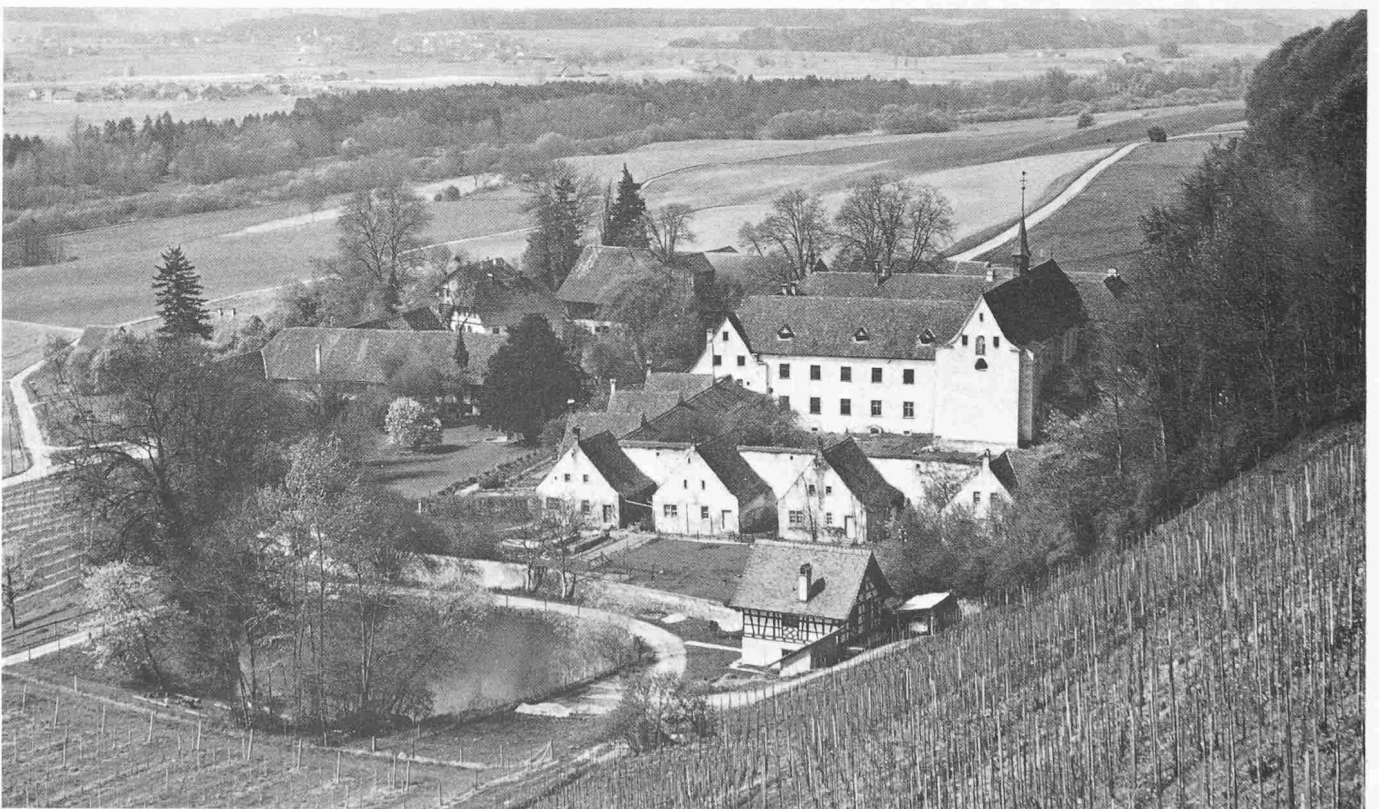
Dem Bauingenieur stellen sich hauptsächlich folgende vier Aufgaben: Nachrechnung der Fundationen, Zustand und Tragfähigkeit der hölzernen Dach- und Deckenkonstruktionen, Kippsicherheit der teilweise umgestürzten Umfassungsmauer (Bild 1) und vor allem die Sicherung des Gewölbes über dem Chor der Klosterkirche. Wir beschränken uns auf die Darstellung des letzten Punktes und schicken ihr eine kurze Entwicklungsgeschichte voraus. Das Langhaus wurde im Jahre 1553 als schmales Schiff mit schlichter Flachdecke gebaut. Obschon die steilen Dachbinder dank ihren Streckbalken theoretisch keinen Horizontalschub auf die Längsmauern ausüben, sind letztere

Bild 1. Kartause von Warth aus gesehen

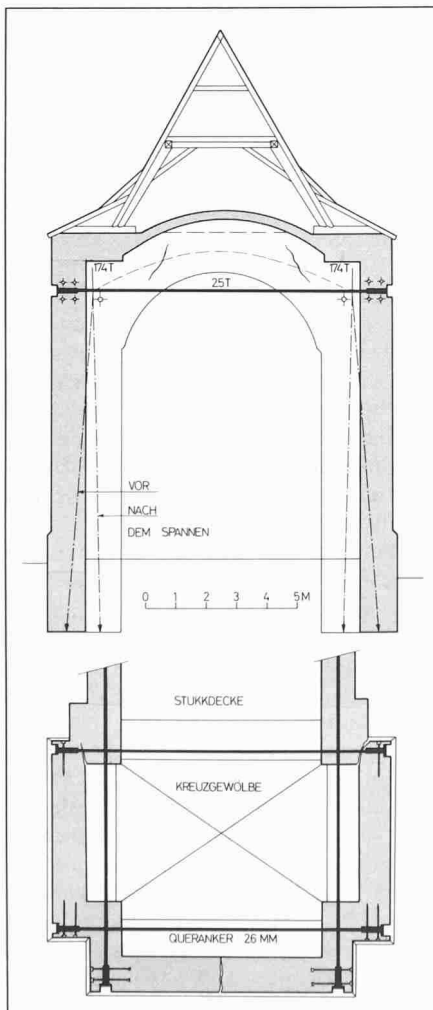
Bild 6 stellt den Grundriss des Kirchenchores dar als Untersicht des Kreuzgewölbes. Der Seitendruck auf die vier Mauerecken resultiert aus den Horizontalschüben der diagonalen Kanten und der flankierenden Bögen. Die Spannlieder umfassen das Rechteck an allen vier Seiten. Ihre Höhenlage ist bestimmt durch den Schnittpunkt des Kämpferdruckes mit dem Auflagerlot (Bild 6). Auf Wunsch der Denkmalpflege wurde die architektonische Wirkung der sichtbaren Zugbänder durch aufgeheftete Probestangen geprüft und als tragbar empfunden. Eine versteckte Lösung wie bei der Kathedrale St. Gallen kam sowohl aus technischen wie finanziellen Gründen nicht in Frage.

Bild 6. Spannglieder und Kräftespiel vor und nach dem Spannen

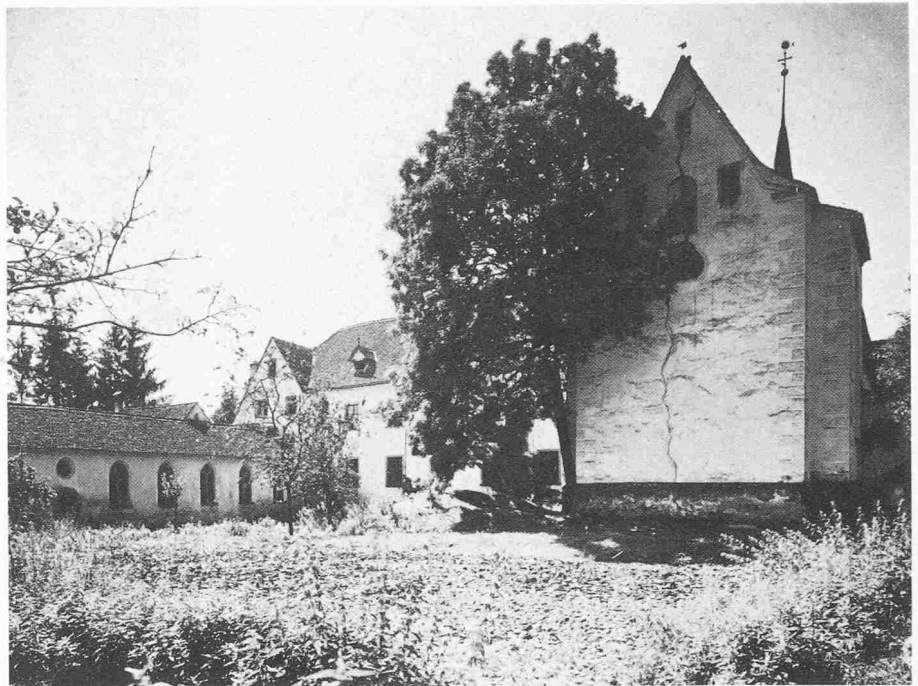
zur Nische und wurde früher unten unsachgemäss geflickt. (Bild 5). Mit der Projektierung der statischen Sicherung konnte begonnen werden, nachdem der Bau massstäblich genau aufgenommen, die Risse und Deformationen eingetragen und die Ursache der

Bild 5. Gespaltener Ostgiebel der Kirche

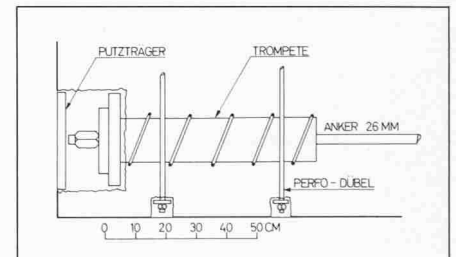
Bild 7. Detail des Ankerkopfes

Bild 7 zeigt den umschnürten Ankerkopf des Zugbandes mit besonderen Sicherungen gegen Absprengen der Gebäudekante durch Perfoanker. Zur Überwindung von Kriechverlusten geschah die Vorspannung in zwei Etappen mit 3 Wochen Pause (vom 28. Juni bis 9. Juli 1979):

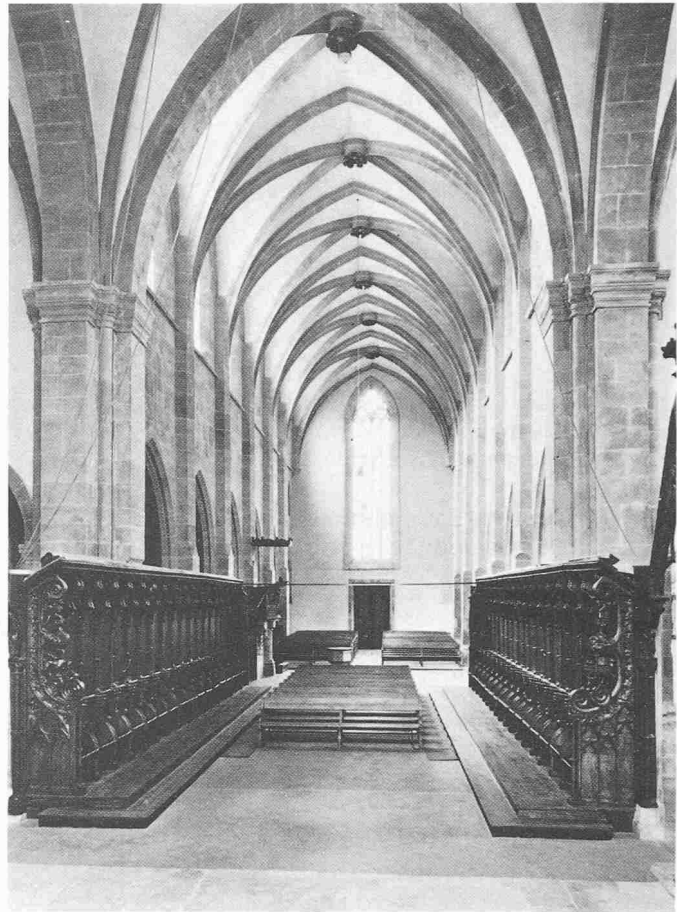
Beim Eintritt in die Kirche (Bild 10) bemerkt das geübte Auge, dass sich die Wände und Pfeiler des Mittelschiffes merklich nach aussen neigen. Auf dem Niveau der Fenstersimsen in 10 m Höhe beträgt die Abweichung vom Lot im Norden durchschnittlich 5, im Süden 2 cm.

Bild 10 Mittelschiff gegen Rückwand gesehen

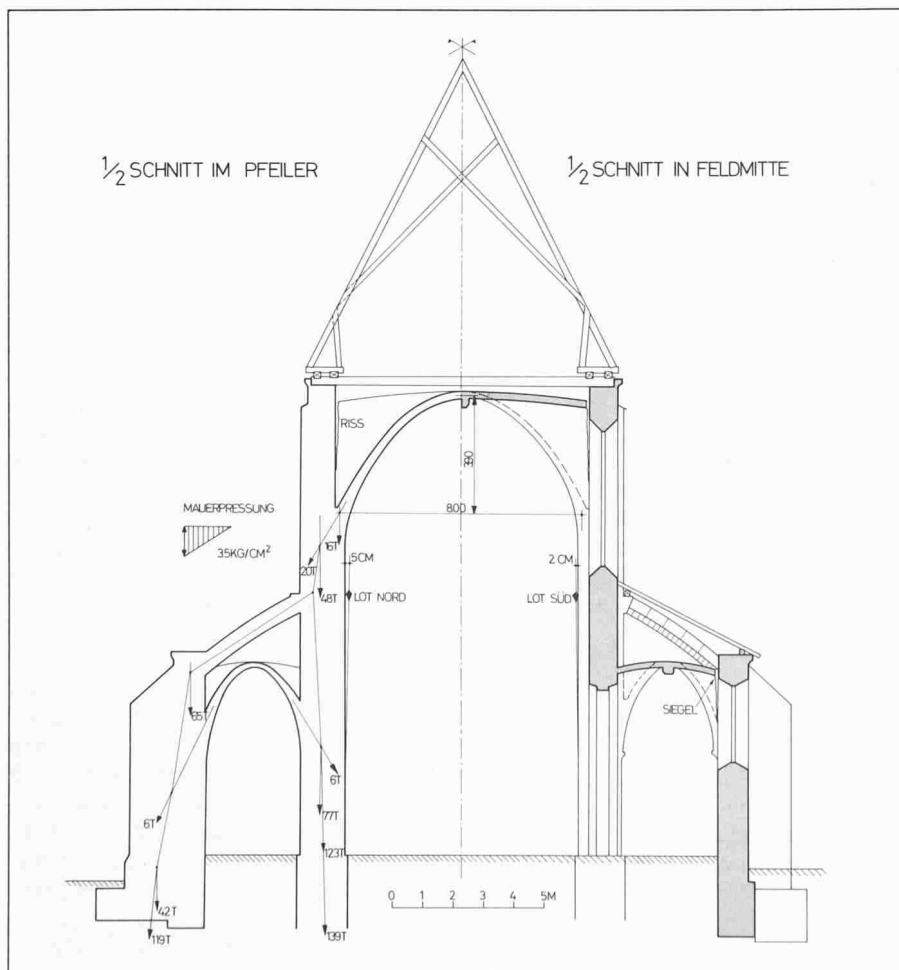
das Seitenschiff dagegen ein flach geneigtes Dach und stark vorspringende Lisenen. Um die Statik des Baues zu erfassen muss man den Querschnitt (Bild 9) betrachten. Unter den Seitendächern sind gemauerte Strebebögen versteckt. Sie stemmen sich oben gegen die hohe Mauer, aber leider nicht auf Kämpferhöhe des Gewölbes, sondern 2 bis 3 m tiefer. Der Horizontalschub erzeugt somit eine Exzentrizität der Mauerlast mit Randspannungen von 3,5 kg pro cm<sup>2</sup> aussen und null innen. Diese Pressung ist zwar für Quadermauerwerk zulässig, vermag aber dasselbe langfristig zu verformen. So ist Mauerwerk ein plastisches Material, der Fachmann sagt: «Es kriecht». Dieses Phänomen mit dem Namen «Kriechen» war für Mauerwerk lange Zeit unbekannt. Noch beim Sitterviadukt der Appenzellerbahn traten deshalb Schäden auf.

Bild 9. Langhausquerschnitt der Kirche Kappel

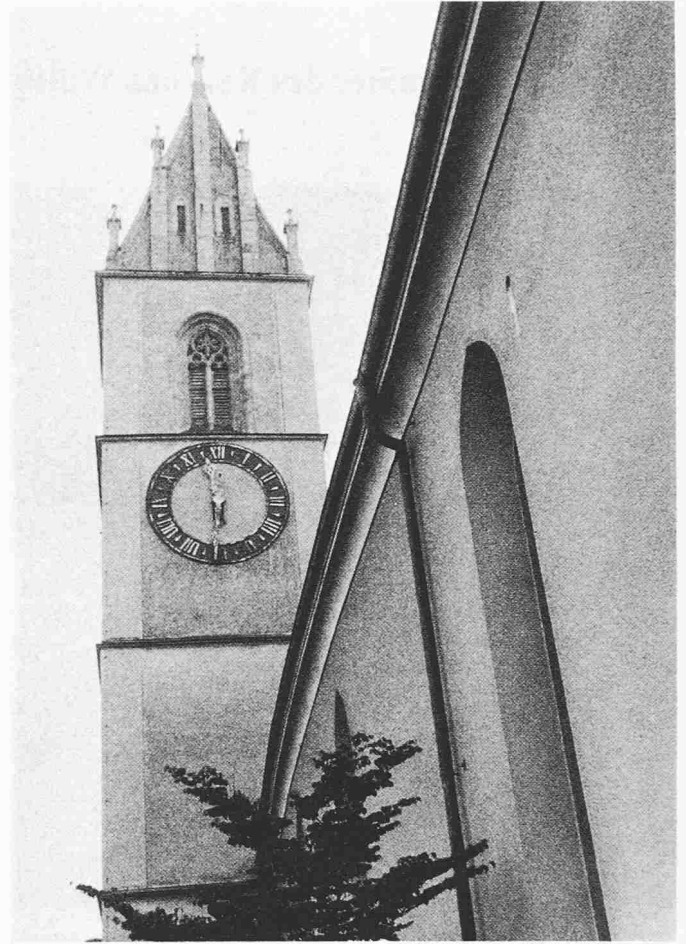
Das Kirchenschiff war ursprünglich flach mit einem bemalten Täfer gedeckt. Dieses hing an einer Balkenlage, welche den Horizontalschub der Dachbinder aufnahm. Gegen Ende des 18. Jahrhunderts wurde die flache Holzdecke nicht mehr als zeitgemäss empfunden und im Jahre 1786 durch ein Tonnengewölbe aus Gips ersetzt. Statt die Streckbalken der Dachbinder als sichtbare Zugbänder bestehen zu lassen, sägte man sie kurzerhand weg. Der Dachstuhl war zum Glück von seinem Erbauer Grubenmann durch Verbände und Kehlgebälk so versteift, dass der Einsturz vermieden wurde. Durch Aufnageln von Stegbrettern entstand 1946 ein biegesteifer Rahmenträger mit nahezu aufgehobenem Horizontalschub. Ganz lässt sich dieser mit einer noch so guten Nagelkonstruktion nicht vermeiden. Die meterdicken Seitenmauern hatten sich in 160 Jahren langsam kriechend gekrümmt und nach aussen geneigt, maximal 22 cm auf halber Schiffslänge (Bild 12). Bezogen auf das Fundament wirkt die Mauerlast 11 cm

Bild 12. Ausgebaute Nordfassade des Kirchenschiffes

exzentrisch. Dazu kommen der verbleibende Rest des Dachschubes und der Sog des Windes. Um die Resultante im Schwerpunkt des Fundaments zu halten, wurde dieses unterfangen. Fassadenrisse deuteten auf die Loslösung der 1946 angebauten Kirchenverlängerung vom alten Schiff. Auch wiesen alle Fensterbögen Risse auf. Die Sanierung besteht aus vorgespannten Ankerstangen unter der Traufhöhe. Bild 13 stellt den Verlauf der Spannglieder im verzerrten Massstab dar. Auf halber Länge verlaufen sie ausserkant und an den Enden innerekant Mauer. Die Krümmung erzeugt die nötigen Umlenkkräfte zur Korrektur des Dachschubes. Gleichzeitig setzt die Ankerkraft das Mauerwerk unter Druck und bekämpft die Rissebildung über den Fensterbögen, welche durch Temperaturschwankung und Verkehrerschütterung gerne entstehen.

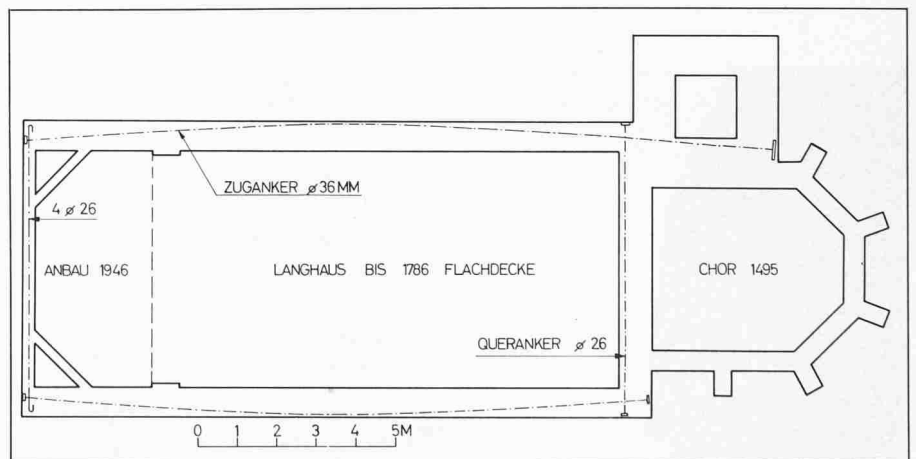
Bild 13. Verlauf der Spannglieder unter dem Gesimse
