Peter Widmer, Solothurn

Abbatiale de Bellelay

Bericht zur Fassadenrestaurierung

Arbeitsbeschrieb des Architekten zu den unterschiedlichen Restaurierungsmassnahmen angesichts des jeweils vorgefundenen Fassadenzustands.

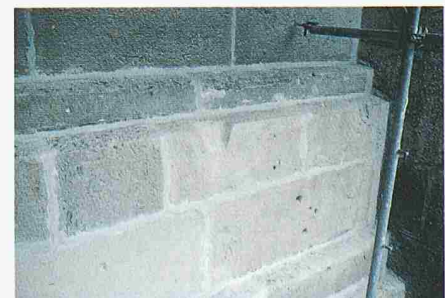
Aufmodellierung während (oben und Mitte) und nach Beendigung (unten) der Arbeiten beim kirchlichen Gesimsbereich

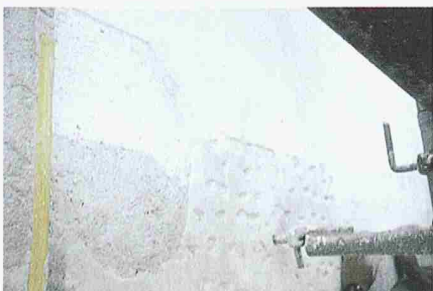
Naturstein (im Bild ganz links), neuer, einmal eingekalkter Verputzaufbau (links, obere Hälfte des Bildes), Schlussanstrich über neue Partien und Originalstellen (oberer Teil und rechts), Originalputz (links, untere Hälfte des Bildes), neuer Verputzaufbau ohne Kalkung (Mitte, untere Hälfte des Bildes)
