Zeitschrift: **Schweizer Ingenieur und Architekt**

Band (Jahr): **102 (1984)**

# Sanierung eines Bahngleises auf weichem Untergrund

Von Fei-Loung Yang, Zürich, Gerhard Schmutz, Bern, und Theo Bürkli, Rapperswil

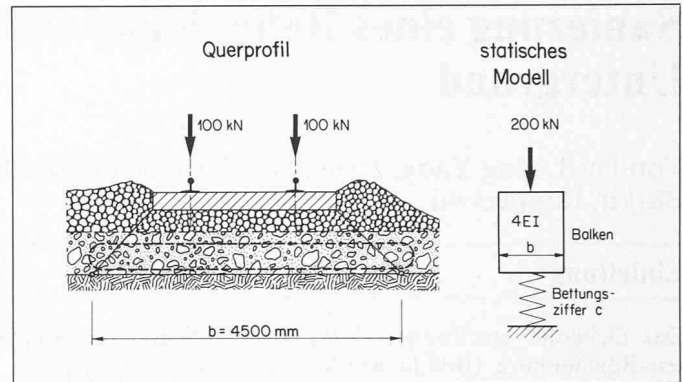
Bild 4. Mitwirkende Breite des Systems auf elastischer Unterlage (Bettungsziffermethode)

Die Breite  $b$  des Balkens im Zustand nach der Sanierung wurde zu  $b = 4,5$  m angenommen (Bild 4). Auf dieser Breite, UK-Fundationsschicht, greift die Bodenreaktion an (d.h. dort befindet sich die OK der Modellfedern).

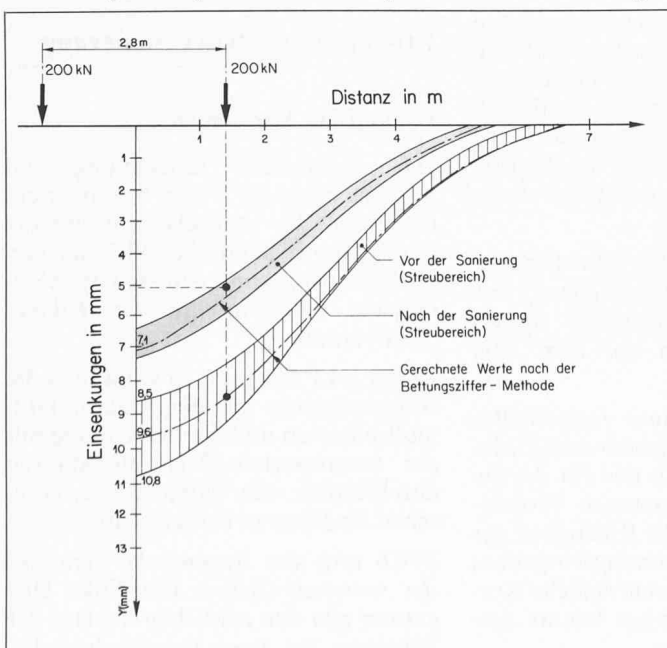
Bild 9. Vergleich der gemessenen Einsenkungen vor und nach der Sanierung

Es wurden Einsenkungsmulden unter einer Achslast von  $200 \text{ kN}$  vor (und nach) der Sanierung gemessen (die restlichen Achslasten haben einen vernachlässigbar kleinen Einfluss). Die gemessenen Einsenkungen vor der Sanierung betragen 8 bis 11 mm, im Mittel  $9,6 \text{ mm}$  (Bild 9). Sie wurden als relativ gross beurteilt. Die Untersuchungen haben ergeben, dass eine Verstärkung allein am Unterbau keine grosse Reduktion an Einsenkungen bringen kann. Die grossen Deformationen gehen hauptsächlich auf den weichen Untergrund zurück. Um eine starke Reduktion der Einsenkungen zu erreichen, hätte man den Untergrund wesentlich verfestigen oder einen Materialersatz bis in grosse Tiefe vornehmen müssen. Derartig weitgehende Untergrundsanierungen sind jedoch mit einem solch grossen Kostenaufwand verbunden, dass solche Varianten von allem Anfang an ausgeschieden wurden. Da das Gleis in diesem Bereich geradlinig verläuft, gefährden auch relativ grosse, gleichmässige Einsenkungen die Betriebssicherheit kaum, solange

die Bodenpressungen im elastischen Bereich bleiben. Nach der Sanierung betrug die Einsenkung im Mittel 7,1 mm, also etwa 75% derjenigen vor der Sanierung.

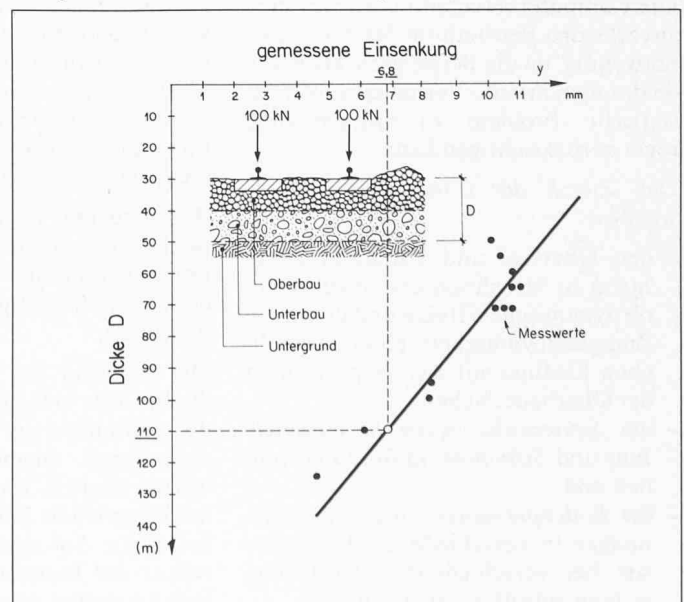
Bild 10. Beziehung zwischen der Einsenkung  $y$  unter einer Achslast von  $200 \text{ kN}$  und der totalen Dicke  $D$  (Ober- und Unterbau). Die Beziehung gilt nur für den Untergrund der Strecke «Bilten-Reichenburg»

Vor der Sanierung wurden die Einsenkungen unter einer Achslast von 200 kN über eine grosse Strecke mit unterschiedlicher Unterbaudicke gemessen. Aufgrund der geotechnischen Untersuchung war die vorhandene Unterbaudicke an verschiedenen Stellen bekannt. In Bild 10 sind diese Messwerte dargestellt. Die Ausgleichsgerade kann als Funktion zwischen der Dicke der tragfähigen Schicht und der Einsenkung interpretiert werden. Für eine Schichtdicke von 110 cm, die für die Sanierung gewählt wurde, liess sich demnach für diesen Lastfall eine Einsenkung, ohne Berücksichtigung des steiferen Gleisrostes, von etwa 7 mm voraussagen. Die mit dem steiferen Gleisrost nach der Sanierung gemessene Einsenkung beträgt maximal 5 mm. Etwa 2 mm Einsenkungsverminderung dürfte deshalb eine Folge des steiferen Gleisrostes sein, was die Messungen in den Bereichen, in denen nur der Oberbau gewechselt wurde, auch bestätigen (Bild 11).
