# Statische Sicherung historischer Bauten

Von E. Schubiger, Zürich

## Kartause Ittingen

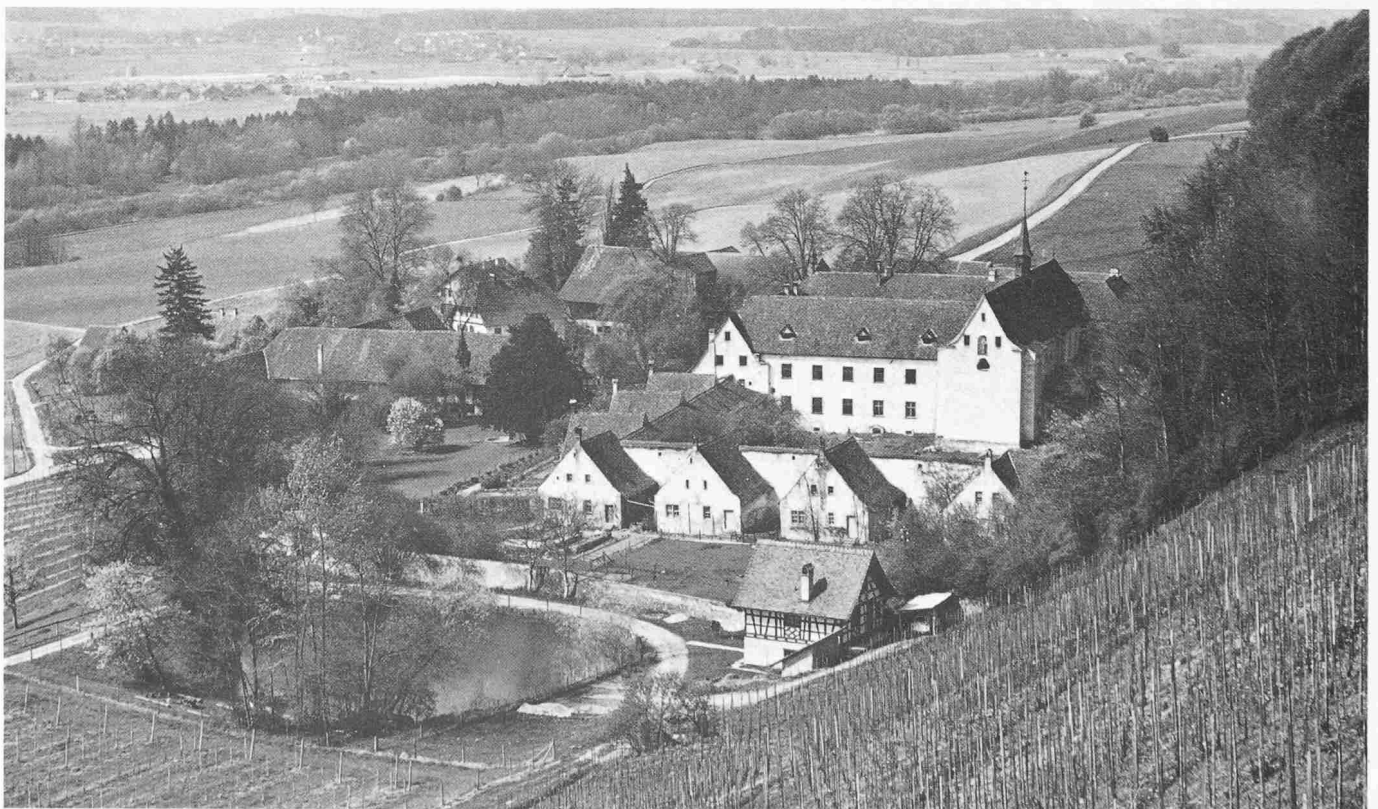
Dem Bauingenieur stellen sich hauptsächlich folgende vier Aufgaben: Nachrechnung der Fundationen, Zustand und Tragfähigkeit der hölzernen Dach- und Deckenkonstruktionen, Kippsicherheit der teilweise umgestürzten Umfassungsmauer (Bild 1) und vor allem die Sicherung des Gewölbes über dem Chor der Klosterkirche. Wir beschränken uns auf die Darstellung des letzten Punktes und schicken ihr eine kurze Entwicklungsgeschichte voraus. Das Langhaus wurde im Jahre 1553 als schmales Schiff mit schlichter Flachdecke gebaut. Obschon die steilen Dachbinder dank ihren Streckbalken theoretisch keinen Horizontalschub auf die Längsmauern ausüben, sind letztere

Bild 1. Kartause von Warth aus gesehen

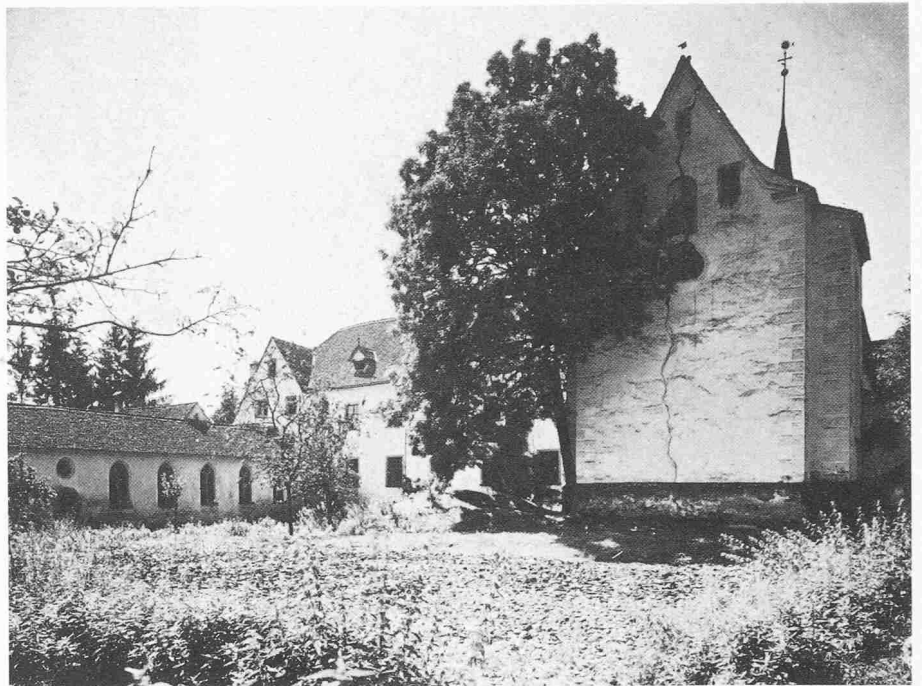
weggedrückt (Bild 6). Auf Bild 4 sind die schrägen Rissebilder im Bogen sichtbar und deuten auf die Auseinanderbewegung der Kämpferpunkte und die entsprechende Senkung des Scheitels hin. Der Bogen hinter dem Altar hat zudem den Westgiebel der Kirche in zwei Hälften getrennt. Der Spalt verläuft oben klaffend vom Estrichfenster

zur Nische und wurde früher unten unsachgemäss geflickt. (Bild 5). Mit der Projektierung der statischen Sicherung konnte begonnen werden, nachdem der Bau massstäblich genau aufgenommen, die Risse und Deformationen eingetragen und die Ursache der

Bild 5. Gespaltener Ostgiebel der Kirche
