Reprise en sous-œuvre par radier foncé

Par Jean-Conrad Ott, Genève

Fig. 1. Villa Champ-Brassus à Céligny

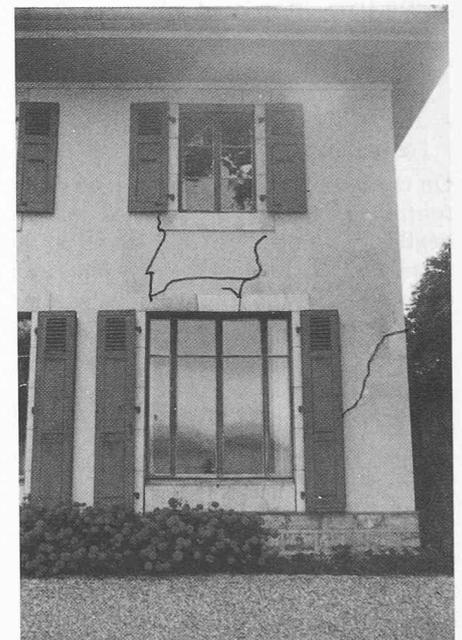
- fissuration des façades (fig. 3);
- fissuration des dallages sous les vérandas couvertes;
- écrasement des cloisons de refend;
- diminution de l'espace libre dans les caves, mise en évidence par le flambage des cloisons de séparation en lattes de bois (fig. 4).

Fig. 3. Fissurations en façade du corps sud

Les causes des désordres dès lors apparurent clairement. Il s'agissait indiscutablement d'un *poinçonnement du sol* de fondation sous des charges trop fortes et inégales avec refolement plastique du sol vers l'intérieur de certaines caves.

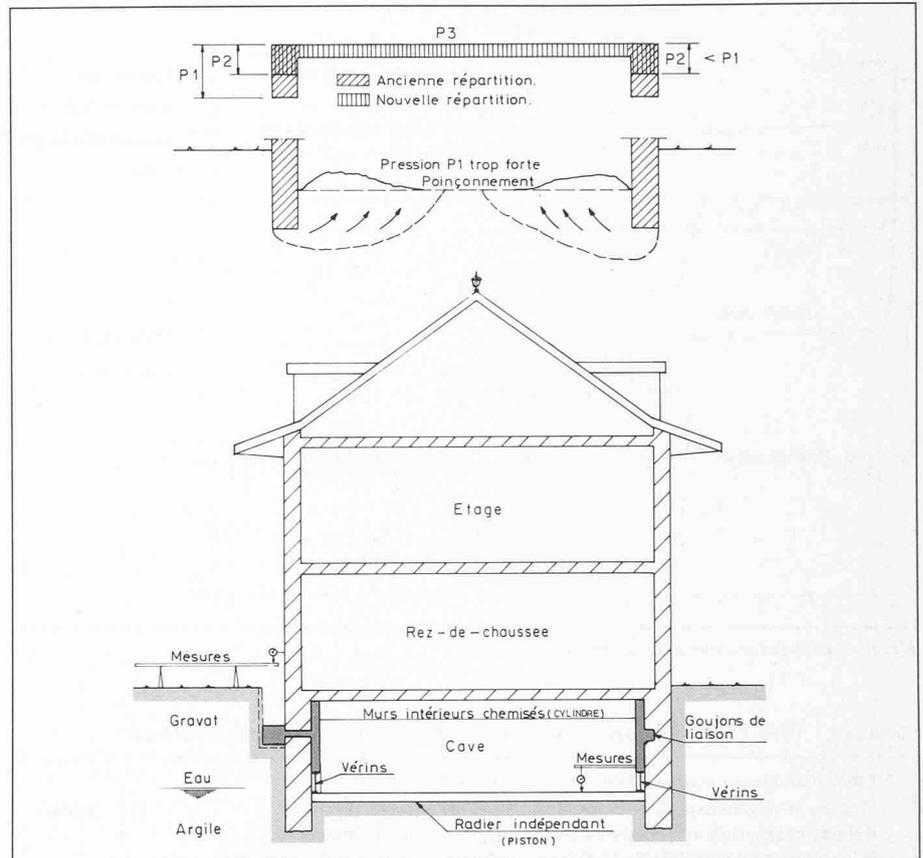
Fig. 5. Schéma illustrant le procédé de reprise en sous-œuvre par radier général foncé

- 1) Construction d'un radier armé, exécuté hors d'eau au niveau du sol de cave, c'est-à-dire environ 80 cm en dessus de l'assise des murs anciens, mais exécutés en 4 panneaux séparés (fig. 2) correspondant à la subdivision interne existante.
- 2) Chemisage intérieur des murs de cave en béton armé lié aux murs anciens.
- 3) Mise en précontrainte du radier général au moyen d'une batterie de vérins travaillant tous couplés et prenant appui sur les murs chemisés.

Le système du radier foncé illustré schématiquement (fig. 5) travaille en quelque sorte comme un piston dans son cylindre. Les murs forment le cylindre, le radier figurant le piston, et les vérins étant le propulseur.

En définitive, nous avons admis de transférer 50% de la charge des murs sur le radier, ce qui conduisait à appliquer des pressions comprises entre 6,3 et 3,5 t/m² (voir figure 5). Elles ne peuvent pas être égales parce que l'on doit reprendre systématiquement les charges des murs de refend.

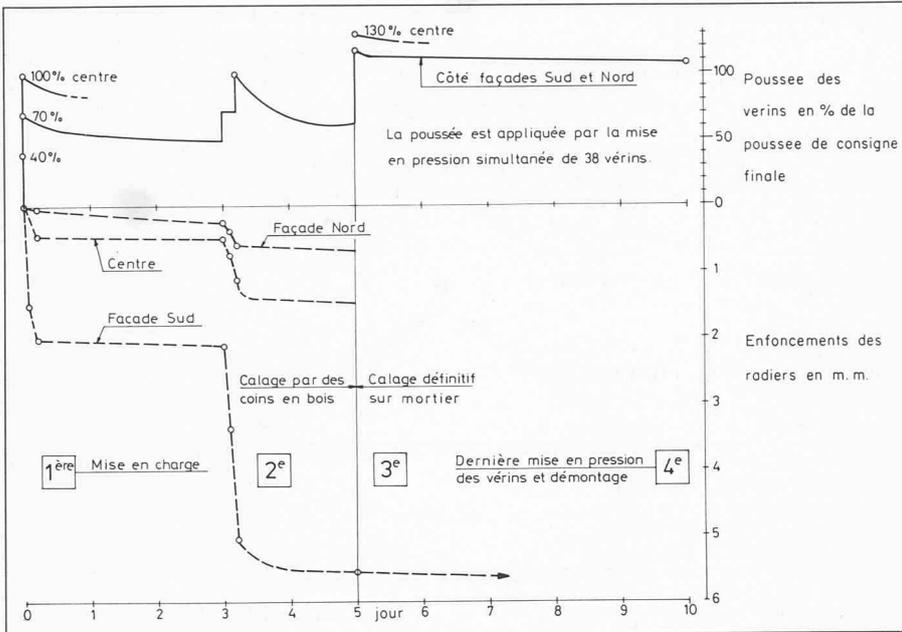
Fig. 10. Poussées de fonçage et tassements des radiers

Les carrelages sur les parties contiguës ne se sont pas fissurés. Les radiers sont fort peu descendus entre 0,6 mm au nord et 5,5 mm au sud. Les prévisions calculées d'après les essais indiquaient approximativement le double. Les locataires ne se sont doutés de rien et ont continué à habiter la villa durant les travaux et le fonçage des radiers.

Les poussées ont été appliquées par paliers successifs simultanément sur tous les vérins selon la cadence suivante:

40% puis 70% des poussées nominales indiquées fig. 5. Ensuite 100% dans la partie centrale du bâtiment.

Constaté pertes de poussée par suite enfoncement progressif du radier. Poussées rétablies à 70% et 100% dans la partie centrale.

Encore des pertes de poussée. Poussées rétablies à 120% et 130% dans la partie centrale.

Les pertes de poussée en 5 jours ne sont plus que les 10% de la poussée fixée. Il est décidé de claver le joint entre murs et radier.
