Heft 45: **Stadthaus Zürich**

HISTORISCHES TONNENDACH AUS GLASBAUSTEINEN

Bei der Gesamtinstandsetzung des Stadthauses in Zürich überprüfte die Firma Synaxis zusammen mit Bauingenieur Carlo Galmarini als Korreferenten das Glastonnendach über der Eingangshalle. Das historische Dach hält den neuen Belastungen stand, trotzdem bleibt ein Sicherheitsnetz eingebaut.

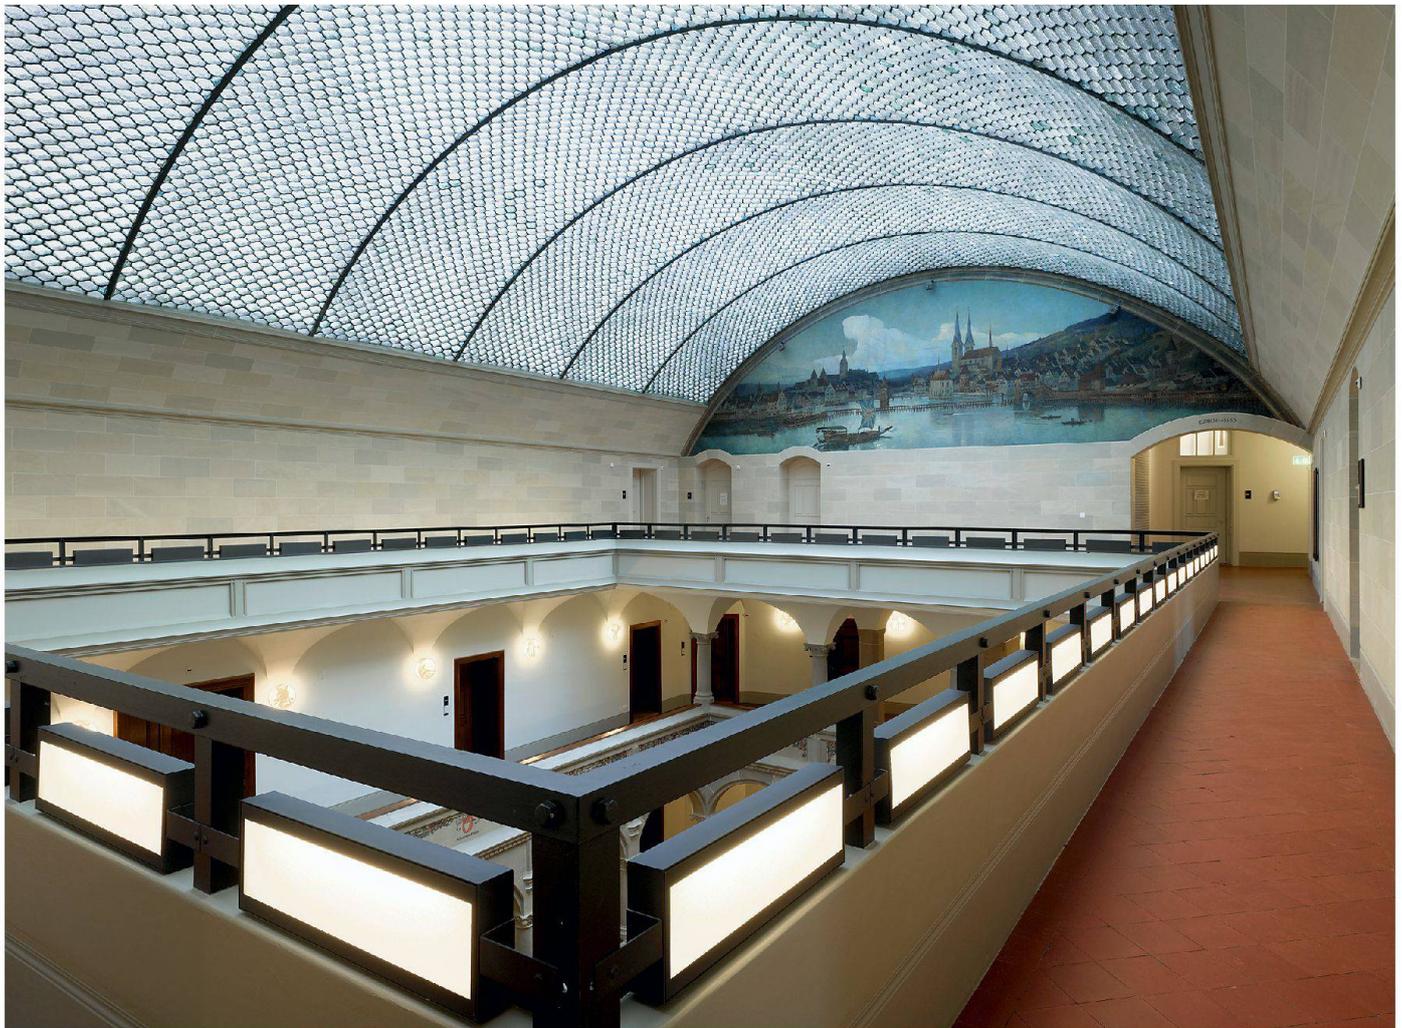
01 Glastonnendach, aufgenommen nach der Gesamtinstandsetzung: Das Dach wurde statisch überprüft und bleibt erhalten. Das neue Sicherheitsnetz ist direkt unter dem Glastonnendach montiert und praktisch nicht sichtbar

1996 wurde ein Netz mit einer Maschenweite von etwa $3 \times 3 \text{ cm}$ unter das Glasdach gehängt. Es sollte grössere Glassplitter bei einem Glassteinbruch auffangen und damit eine Gefährdung der sich in der Eingangshalle aufhaltenden Personen verhindern. Das Netz beeinträchtigte die Wahrnehmung des mächtigen Hallenraumes von oben nach unten massiv (Abb. 2). Die Ursache für den auftretenden Glassteinbruch wurde damals von Experten untersucht. Man führte ihn auf Fremdeinwirkung wie Manipulation durch Werkzeuge oder auf Spannungsspitzen an den Glassteinen infolge hoher Temperaturdifferenzen zurück – nicht aber auf eine auflastbedingte Überlastung einzelner Tragwerksbauteile; dies haben aktuelle Untersuchungen bestätigt. Da das Glastonnendach auch in Zukunft vom Dachraum her zugänglich ist, kann nicht ausgeschlossen werden, dass auch künftig durch äussere Einwirkungen Glasbrüche entstehen können. Deshalb blieb ein Sicherheitsnetz aus Sicht der Bauingenieure weiterhin eine Notwendigkeit. Es gelang den Architekten aber, ein neues Netz mit einer Maschenweite von $2.5 \times 2.5 \text{ cm}$ direkt unter das Tonnengewölbe einzubauen. Neuartige technische Qualitäts- und Fertigungsmöglichkeiten erlaubten, mit einem feinsmaschigeren Netz die aktuellen brandschutz- und sicherheitsspezifischen wie auch die ästhetischen Anforderungen zu erfüllen (Abb. 1).

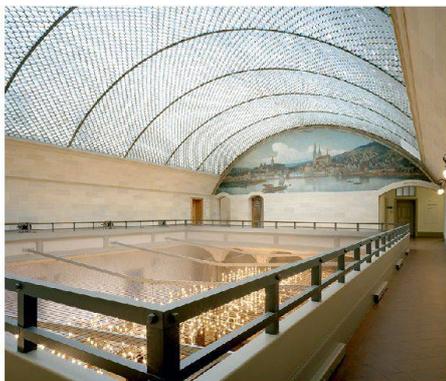
02 Glastonnendach und Sicherheitsnetz auf Höhe der Brüstung vor dem Gesamtumbau (Fotos: Roger Frei)

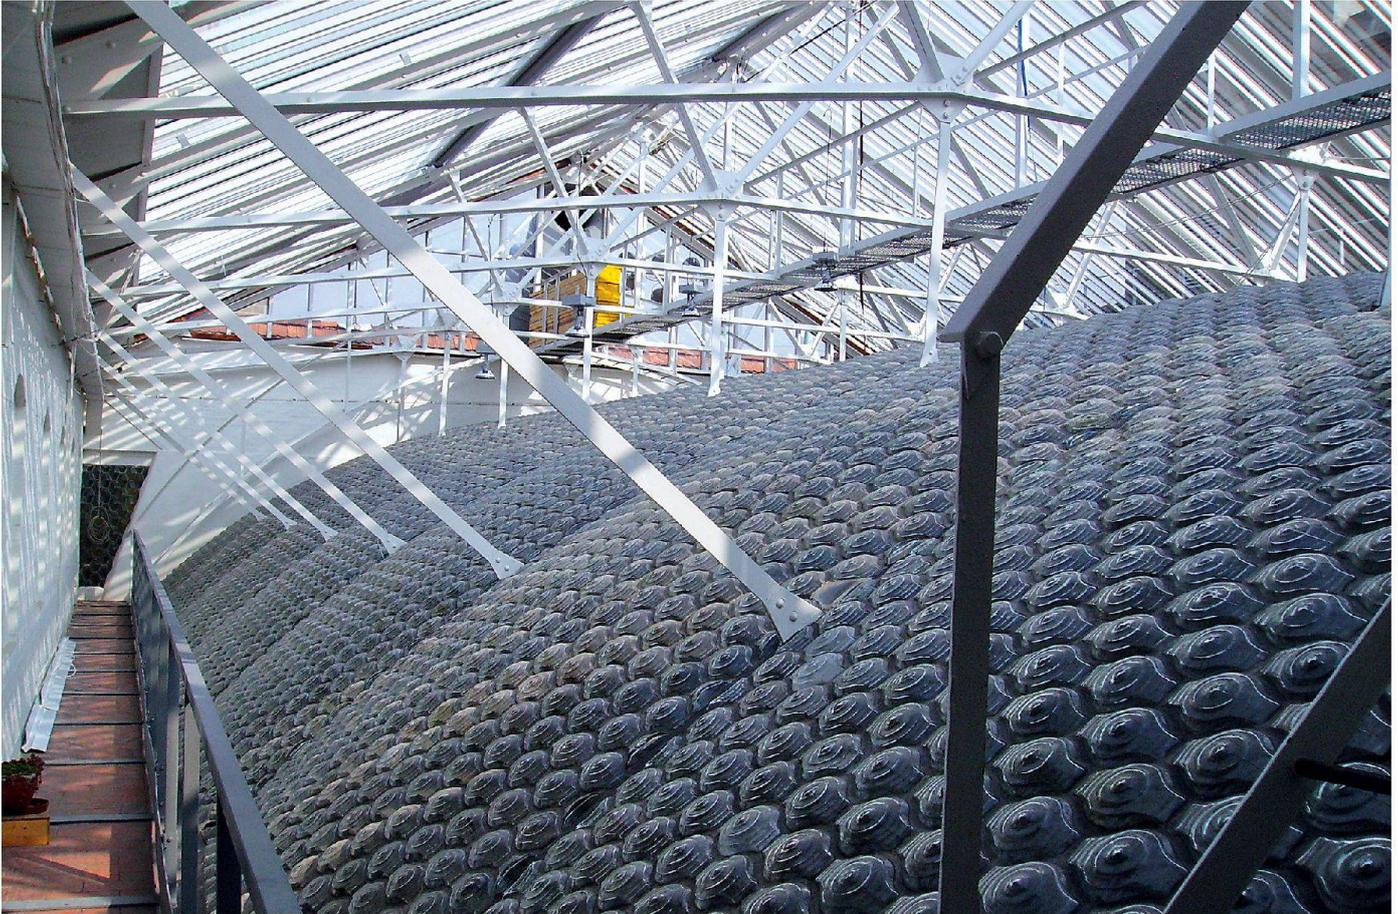
03 Das Glastonnendach ist über Kopplungsstäbe mit der Tragkonstruktion des Satteldaches verbunden

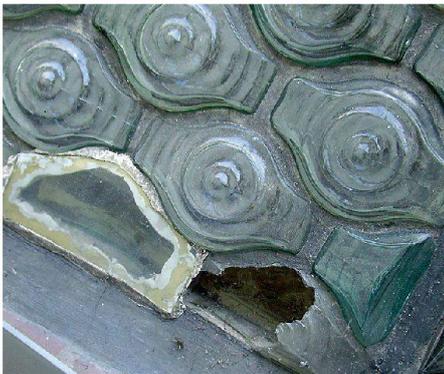
04 Glasbausteine des Tonnendachs: Vor allem die halben Steine am Rand waren zerstört und mussten ersetzt werden

Das statisch unbestimmte System verhält sich im Sommer anders als im Winter. Je nach Temperaturlastfall hängt sich der Bogen am Fachwerk auf – dies ist in den Wintermonaten der Fall – oder stützt sich das Fachwerk auf den Bogen, was während der Sommermonate geschieht, wenn sich der Bogen gegen oben ausdehnt. Diese Wechsel im Tragverhalten widerspiegeln sich in den in der ersten Untersuchungsphase festgestellten Spannungen der Kopplungsstäbe, die je nach Temperatur auf Zug oder Druck beansprucht werden. Im «Sommerlastfall» knicken die beiden äusseren diagonalen Kopplungsstäbe plötzlich aus, was die abrupten Spannungs- und Verformungswechsel im Tragwerk verursacht. Diese Lastumlagerungen führen zu unterschiedlichen Verformungsfiguren des Glasbogens. Da er sich wegen der Kopplungsstäbe nicht frei nach oben ausdehnen kann, bildet sich eine wellenartige Verformungsfigur aus (Abb. 11), die sich hält, bis die äussersten beiden Kopplungsstäbe ausknicken und der Bogen abrupt eine neue Verformungsfigur einnimmt (Abb. 12). Das Ausknicken führt zu einer Rotation des Bogenstahlträgers beziehungsweise des Glasbogens rund um das seitliche untere Auflager – dies verursacht vermutlich die Glasbrüche entlang des Auflagers. Dieses von den extremen Temperaturschwankungen verursachte

Problem wird mit dem ausgeglichenen Klima im Zwischenraum behoben. Die sich infolge Temperaturerhöhung ergebenden Spannungen – überlagert mit den Spannungen aus Eigengewicht und ständigen Lasten – liegen mit einem Ausnutzungsgrad von 0.40 weit unter dem Bemessungswiderstand der Stahlbauteile. Die Tragsicherheit der Dachkonstruktion bestehend aus Stahlfachwerk und Glastonnendach ist also ausreichend.

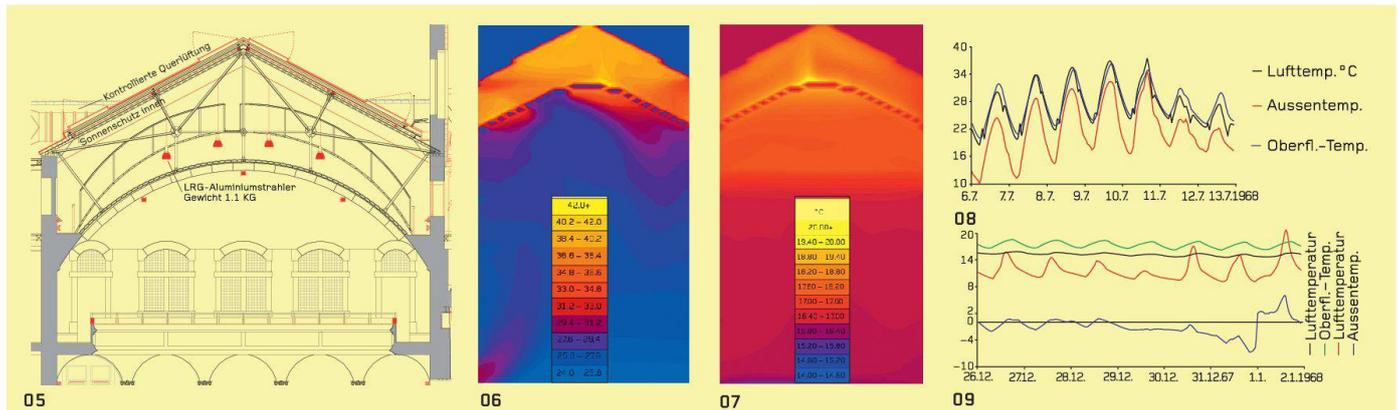
05 Querschnitt durch den Dachraum (ohne Massstab) (Plan: Pfister Schiess Tropeano Architekten)
06 + 07 Falschfarbenbilder inkl. zugehöriger Skalen der Lufttemperaturen im Sommer (Abb. 6) bzw. im Winter (Abb. 7). Querschnitt über Hallenhöhe ab Boden Hochparterre
08 + 09 Temperaturverlauf über eine Woche im Sommer (Abb. 8) bzw. Winter (Abb. 9). Innere Temperaturen reagieren auf äussere Bedingungen (Abb. 8); dämmendes Luftpolster verkleinert Innentemperaturamplituden (Abb. 9) (Grafiken: Kopitsis Bauphysik AG)

auf dem Raum zwischen dem Glastonnendach und dem Glassatteldach (Abb. 5). Die Lufttemperaturen solcher Zonen sind stark von äusseren Bedingungen wie Jahreszeit und Sonneneinstrahlung abhängig. Um die thermischen Vorgänge zu simulieren, bieten sich CFD-Analysen (Computational Fluid Dynamics) auf Basis der FEM (Finite-Elemente-Methode) an.

Die Verbesserungen der bauphysikalischen Werte beschränkten sich auf den Ersatz der Dachgläser durch eine Doppelverglasung mit guten Wärmedämmeigenschaften ($U_g=1.0 \text{ W/m}^2\text{K}$) und durch die Applikation von innenliegenden Sonnenschutzrol-

los mit einem tiefen Energiedurchgangsgrad ($g=20\%$). Die Kuppel aus Glasbausteinen wurde belassen. Die Schicht weist Werte von $U_g=5.0 \text{ W/m}^2\text{K}$ und $g=50\%$ auf. Komplettiert wird das sanierte Glasdach durch den Einbau von Lüftungsflügeln, um eine gute Querlüftung des Dachzwischenraumes zu gewährleisten. Wie genau diese Querlüftung im Sommer bei geschlossenen Innentoren ihre Wirkung entfalten wird, werden Messungen am gebauten Objekt noch feststellen.

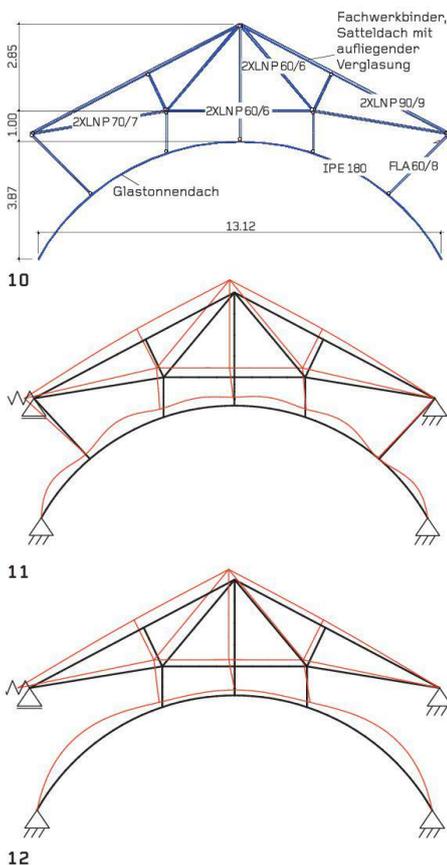
10 Statisches System mit Fachwerk und Glasbogen mit Profilangaben und Vermassung

11+12 Statische Modelle mit Verformungsfigur im Sommerlastfall mit (Abb. 11) bzw. ohne (Abb. 12)

12 seitliche Kopplungsstäbe – Ausfall durch Knicken (Fotos und Grafiken: Autorinnen)
