Zeitschrift: **Schweizer Ingenieur und Architekt**

Band (Jahr): **98 (1980)**

Risse bei der Mischbauweise

Von H. R. Preisig, Dübendorf*)

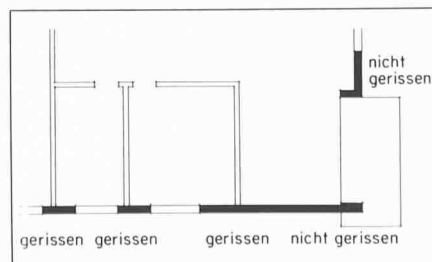
Grundrissausschnitt: Holzspanbetonsteinwände / Holzspanbetonpfeiler mit angrenzender Backsteinwand gerissen, ohne angrenzende Backsteinwand rissfrei

se festgestellt. Dabei handelte es sich um Horizontalrisse vorwiegend zwischen der 3. und 4. bzw. 6. und 7. Steinlage. Die Horizontalrisse sind beidseitig der Wand sichtbar. Gerissen sind vor allem Aussenwände und Fensterpfeiler, die an eine innere tragende Backsteinwand angrenzen. Nicht gerissen sind die sog. freien Aussenwandpartien ohne angrenzende Backsteinwand. Rissfrei sind auch alle tragenden Backsteininnenwände.

Die sogenannten freien Aussenwandpartien sind nicht gerissen, weil ihre Schwindverformungen nicht durch eine angrenzende Backsteinwand behindert werden und die darüberliegende biege-weiche Betondecke sich mitverformt.
